90 名蔵湾

第1回調査(令和元年6月17日実施)

95 白保

94 宮良川河口

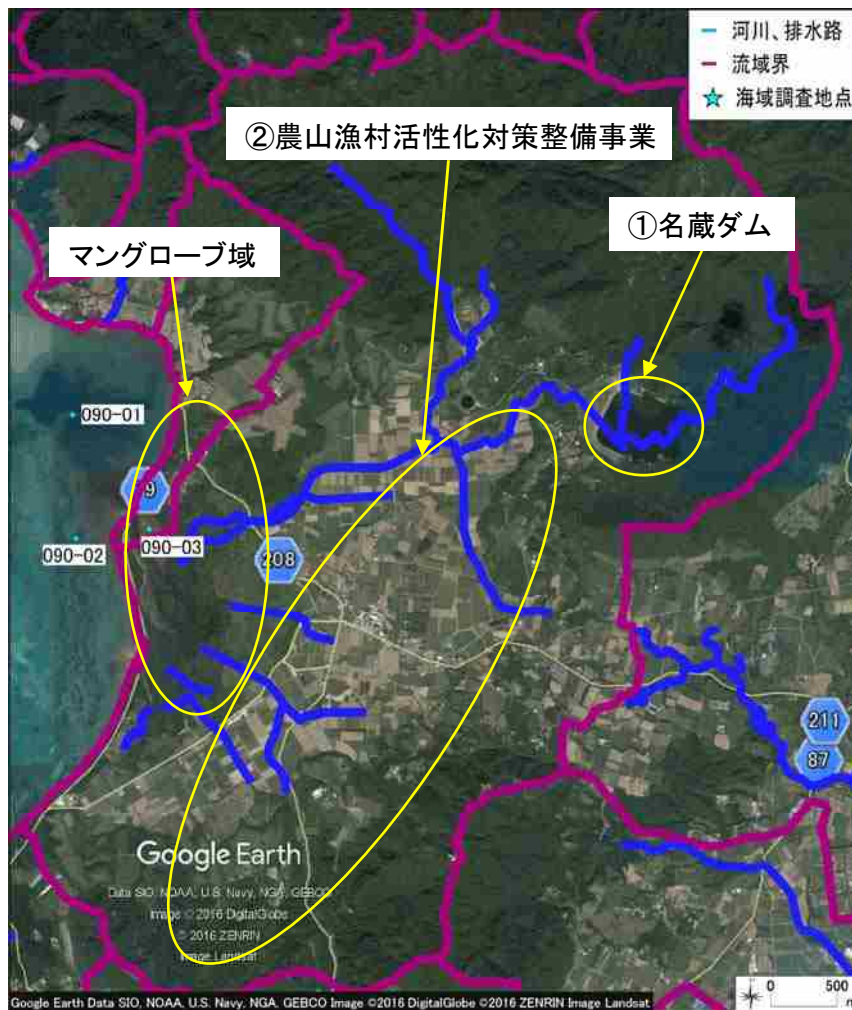
流域図

①名蔵ダム

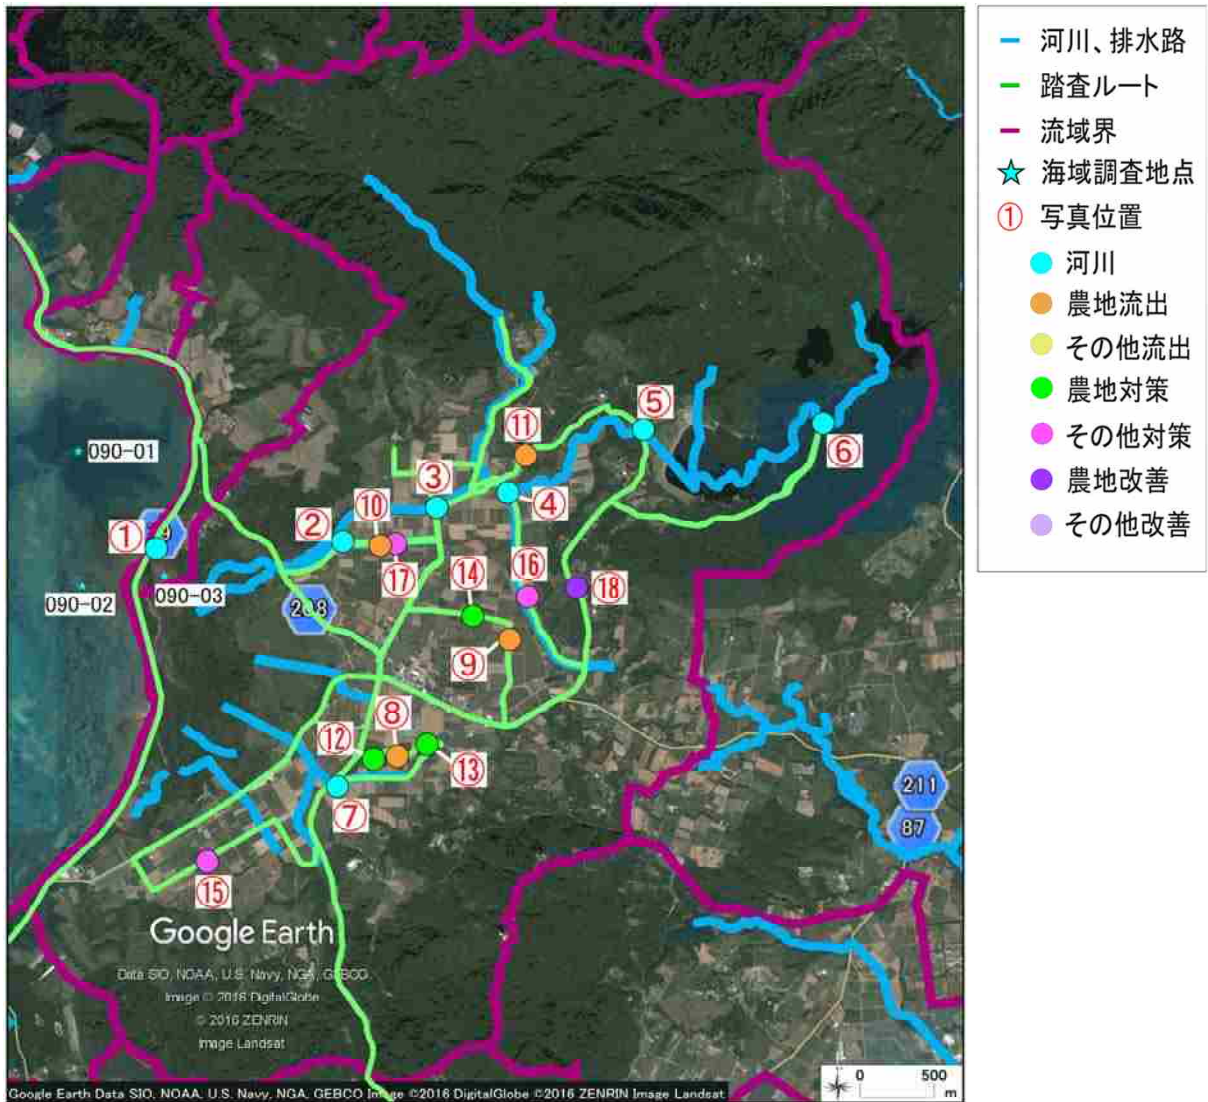
調査図

- ① 河口域において、濁りは確認されなかった。
- ② 河川下流域において、赤土等による濁りは確認されなかった。
- ③ 河川中流域の堰において、濁りは確認されなかった。
- ④ 河川中流域において、濁りは確認されなかった。
- ⑤ 河川上流域の名蔵ダム直下において、放水が確認されたが濁りはなかった。
- ⑥ 河川上流域の名蔵ダム直上において、濁りは確認されなかった。
- ⑦ 南側河川上流域において、濁りが確認され、その濁度は6.9(度)であった。濁水の原因は周辺の水田であると考えられる。

- ⑦ 流域内南側において、水田から水路へ赤土等の流出が確認された。
- ⑧ 流域内南側において、パイナップル畑から道路へ赤土等の流出痕が確認された。
- ⑨ 流域内中央において、サウキビ畑から道路へ赤土等の若干の流出痕が確認された。
- ⑩ 流域内北側において、サウキビ畑から道路へ赤土等の流出痕が確認された。
- ⑪ 流域内北側において、サウキビ畑から道路へ赤土等の流出痕が確認された。

- ⑮ 流域内南西側において、集水桝が確認された。桝内には濁水が滞留していたが、特に赤土等の流出はなかった。
- ⑯ 南側支川中流域において、集水桝が確認され、濁りは確認されなかった。しかし、集水桝に続く水路には隣接したサウキビ畑から流出した赤土等が堆積しており、強い降雨時には大量の土砂が集水桝に流れ込むことが予想される。
- ⑰ 流域内中央において、集水桝が確認された。

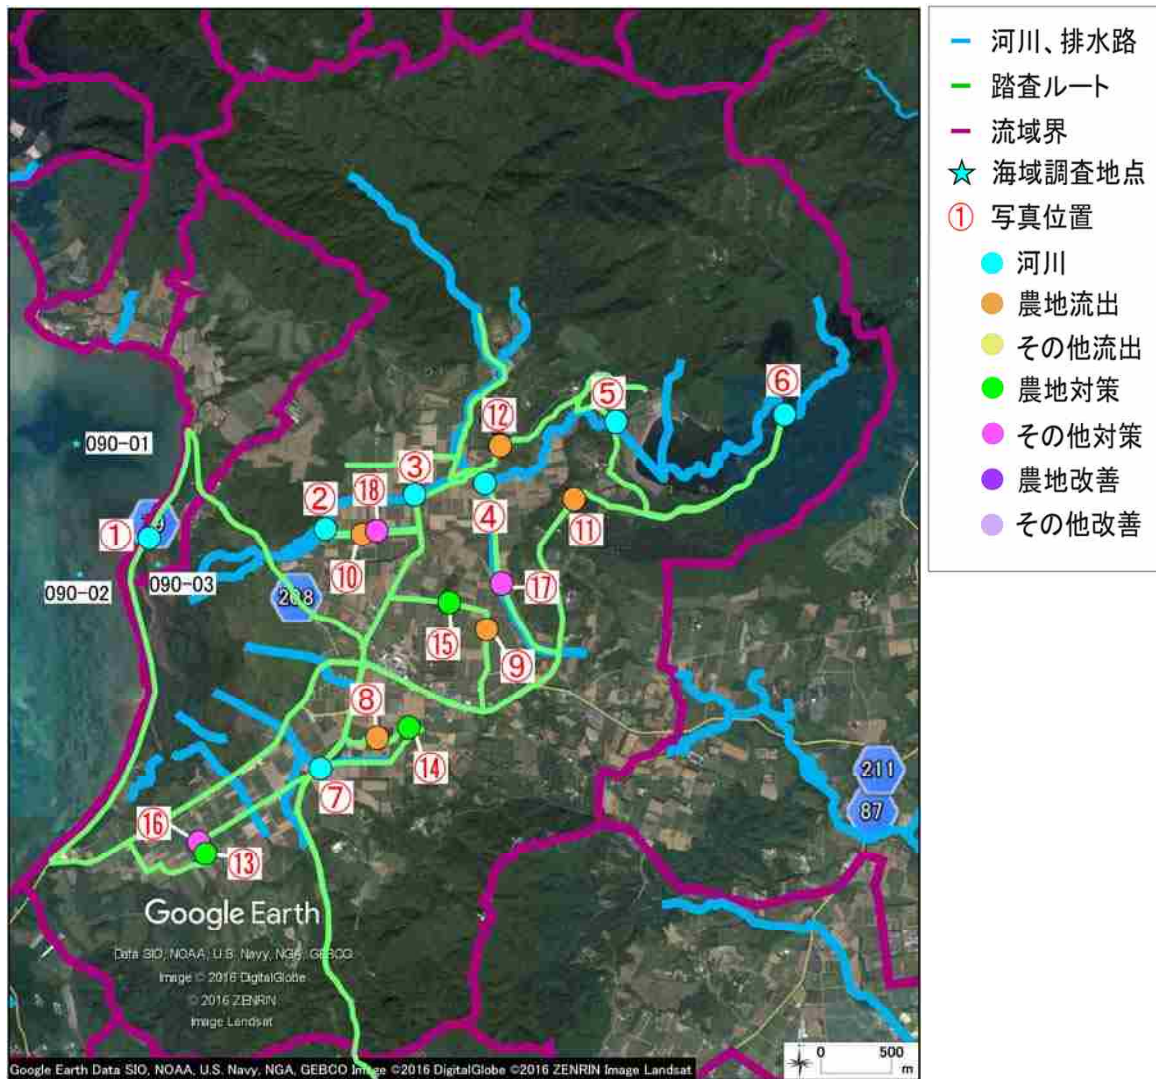
調査図

- ① 河口域において、濁りは確認されなかった。
- ② 河川下流域において、濁りは確認されなかった。
- ③ 河川中流域の堰において、濁りは確認されなかった。
- ④ 河川中流域において、濁りは確認されなかった。
- ⑤ 河川上流域の名蔵ダム直下において、放水が確認されたが濁りはなかった。
- ⑥ 河川上流域の名蔵ダム直上において、濁りは確認されなかった。
- ⑦ 南側河川上流域において、濁りは確認されなかった。

- ⑧ 流域内南側において、パイナップル畑から道路へ赤土等の流出痕が確認された。
- ⑨ 流域内中央において、サウキビ畑から道路へ赤土等の若干の流出痕が確認された。
- ⑩ 流域内北側において、サウキビ畑から道路へ赤土等の流出痕が確認された。
- ⑪ 流域内北側において、農地から道路へ赤土等の流出痕が確認された。
- ⑫ 流域内北側において、サウキビ畑から道路へ赤土等の流出痕が確認された。

- ⑯ 流域内南西側において、集水柵が確認された。柵内には濁りが確認されたが、接続する水路に濁りは無かった。
- ⑰ 南側支川中流域において、集水柵が確認され、濁りは確認されなかった。しかし、集水柵に続く水路には隣接したサウキビ畑から流出した赤土等が堆積しており、強い降雨時には大量の土砂が集水柵に流れ込むことが予想される。
- ⑱ 流域内中央において、集水柵が確認された。調査時には水田からの流れ込みは無かったが、柵内には若干の土砂の堆積が確認された。

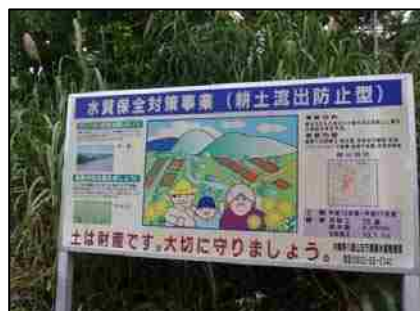
①水質保全対策事業看板

流域内では、サトウキビ畑を主とする農地が広がっており、農地を対象とした県営水質保全対策事業(耕土流出防止型)等の対象となっており(①)、近年、沈砂池や排水路等の整備が活発に行われている。また、沖縄の自然環境保全に配慮した農業活性化事業等によってグリーンベルトの設置等も行われている。

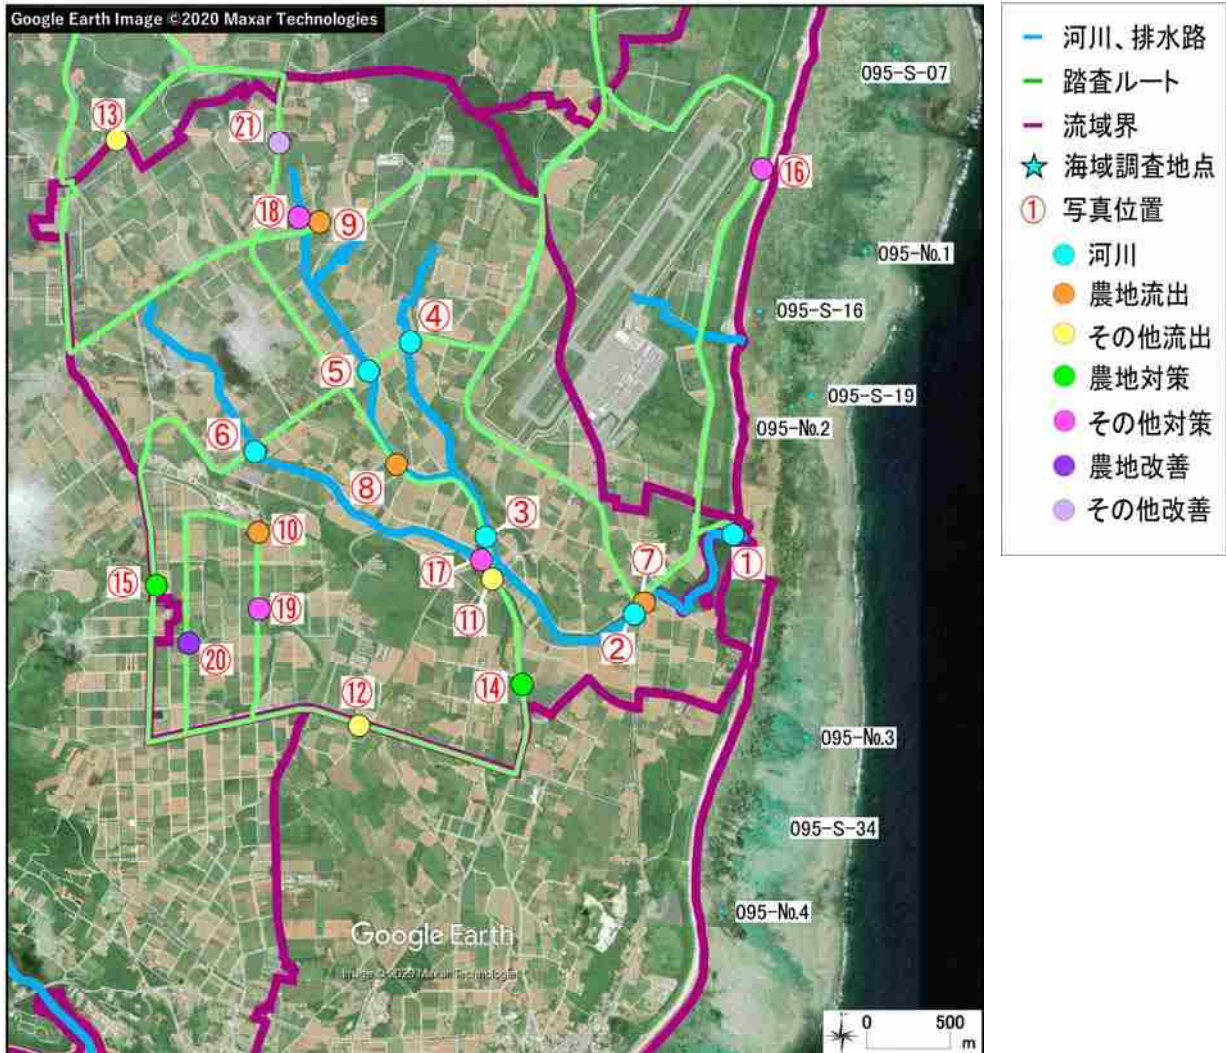
調査図

- ① 河口域において、濁りが確認され、濁度は10.1(度)であった。地点①～⑥の状況から、濁りの原因は特定の流出源ではなく、周辺の農地から少しずつ流出したものと考えられる。
- ② 河川下流域において、濁りが確認され、濁度は34.8(度)であった。
- ③ 東側支川下流域において、濁りが確認され、濁度は12.4(度)であった。
- ④ 北側支川中流域において、濁りが確認され、濁度は6.1(度)であった。
- ⑤ 北西側支川中流域において、濁りが確認され、濁度は7.1(度)であった。
- ⑥ 西側支川中流域において、濁りが確認され、濁度は4.1(度)であった。

- ⑦ 流域内東側において、サトウキビ畑から道路へ赤土等の若干の流出が確認された。
- ⑧ 流域内中央付近において、サトウキビ畑から道路へ赤土等の若干の流出が確認された。
- ⑨ 流域内北側において、農地から道路や側溝へ赤土等の流出が確認された。また、道路や側溝には赤土等の堆積も確認された。
- ⑩ 流域内西側において、サトウキビ畑から側溝や道路へ赤土等の若干の流出が確認された。その直下に水路があり、雨水が流れていた。

- ⑪ 東側河川下流域において、「下田原大橋橋梁整備工事(上部工2期)」が確認された。規模は1,965㎡であり、赤土等流出防止条例に係わる表示が確認された。橋桁の下に一部濁水が滞留するが、外部とつながっておらず、流出の可能性は低いと考えられる。
- ⑫ 流域内南側において、「石垣空港線道路改良事業(残土等集積地)」が確認された。規模は40×20m程度であり、赤土等流出防止条例に係わる表示が確認された。
- ⑬ 流域内北西側において、「石垣島農業水利事業 二又送水路他大里農道工区(その1)建設工事」が確認された。規模は30×20m程度であり、赤土等流出防止条例に係わる表示が確認された。工事現場ではビニルシートや土のう、砂利の布設等による赤土等の流出防止対策が施されていた。

- ⑯ 流域内東側において浸透池が確認された。濁水が滞留していたがオーバーフローはなかった。
- ⑰ 北側支川と西側支川の合流地点において、沈砂池が確認された。オーバーフローしており、濁度は71.4(度)であった。
- ⑱ 流域内北側において、沈砂池が確認された。濁りが確認されたが、排水口は見えなかったため排水状況は不明であった。
- ⑲ 流域内西側において、農地内集水枡が確認された。

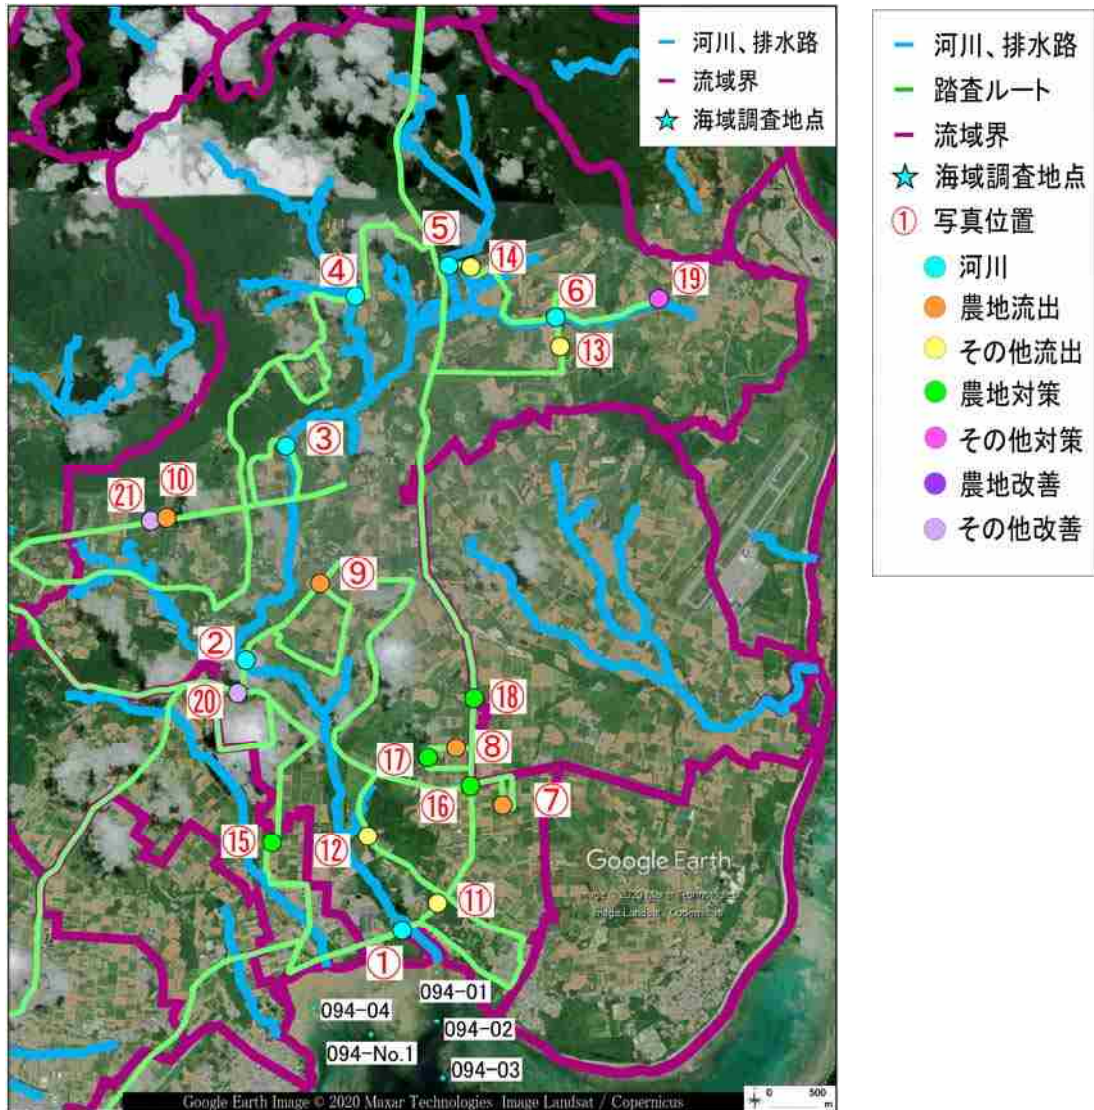
調査図

94 宮良川河口 第1回調査(令和元年6月28日実施)
調査日には降雨があったが0.5mmであったため 平常時 として調査実施
流出情報等
(1)河口、河川
① 河口域において、濁りは確認されなかった。
② 河川中流域において、濁りは確認されなかった。
③ 河川中流域において、濁りは確認されなかった。
④ 北側支川上流にある真栄里ダムにおいて、放水が確認されたものの、濁りはなかった。
⑤ 北東側支川にある底原ダムにおいて、放水は確認されなかった。
⑥ 河川上流域において、濁りは確認されなかった。

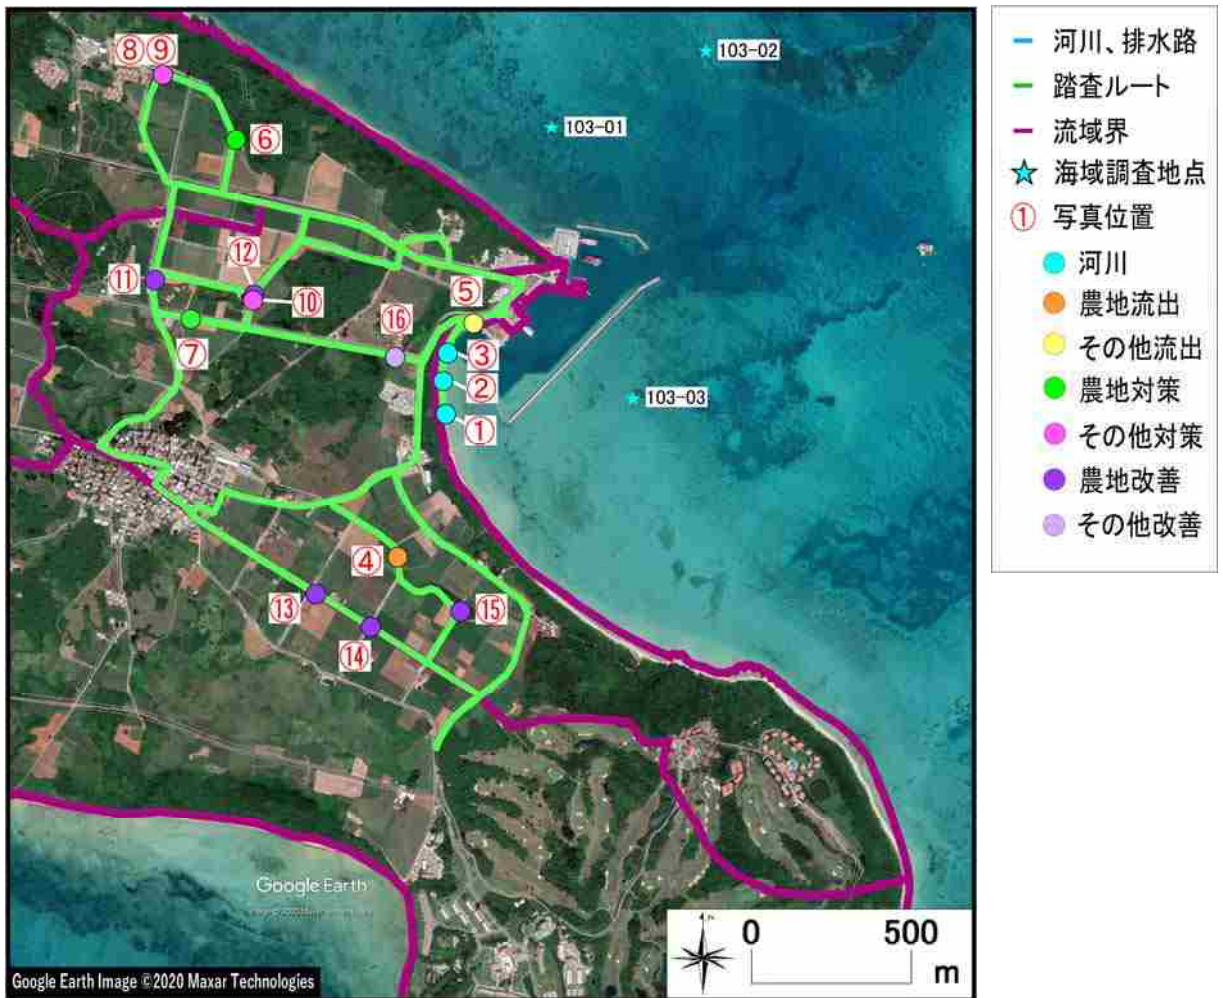
調査図

103 嘉弥真水道 第1回調査(令和元年6月27日実施)
調査日には降雨があったが8mmであったため 平常時 として調査実施
流出情報等
(1)河口、河川
① 南側河口域において、濁りは確認されなかった。
② 中央付近河口域において、濁りは確認されなかった。
③ 北側河口域において、濁りは確認されなかった。
(2)農地
④ 調査区域南側において、サトウキビ畑から道路へ赤土等の若干の流出痕が確認された。
