## 15 慶佐次川河口

15 慶佐次川河口

第1回調査(令和元年6月14日実施)

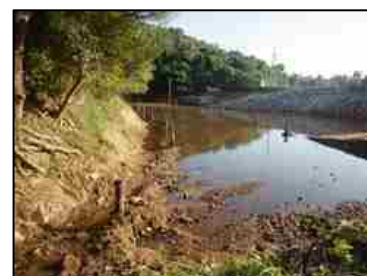
②堰(水質保全対策事業による)  
平成30年度浚渫等整備済

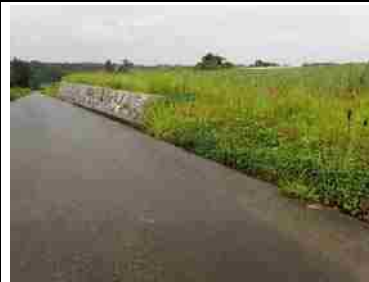
⑬ 勾配修正による赤土等の流出防止対策

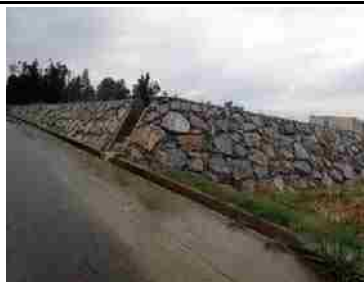
⑭ 勾配修正による赤土等の流出防止対策

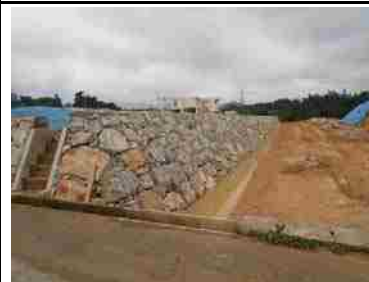
⑭ 昨年度の状況  
(造成工事中)

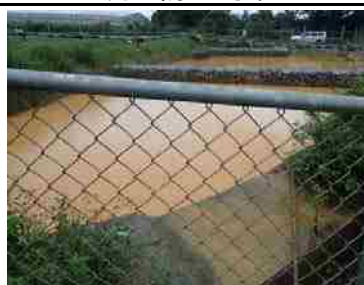
⑮ 沈砂池の状況  
(オーバーフローなし)

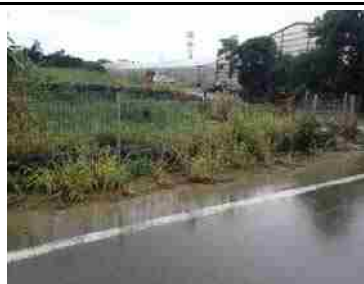
⑰ 沈砂池の状況  
(オーバーフロー不明)

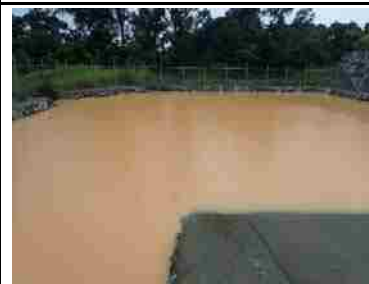
⑱ 沈砂池の状況  
(オーバーフロー有り)

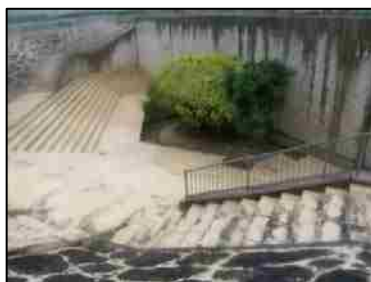
①米須地下ダム

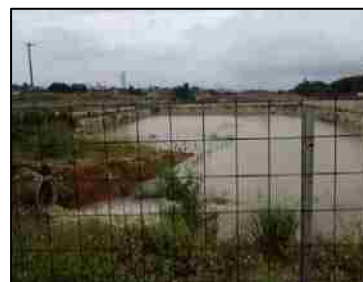
海岸直上には、海岸線にほぼ平行に地下ダム堤体が伸び(①)、その上流側には地下の貯水区域がある。陸上部分にはサトウキビ畑やニンジン等の野菜栽培農地が広がる。流域北側には大規模な沈砂池が増築されており(②)、今後の赤土等の流出防止効果が期待される。

②沈砂池の造成
