基礎調査最終報告

令和4年 3月28日

第32軍司令部壕保存・公開検討委員会

目次

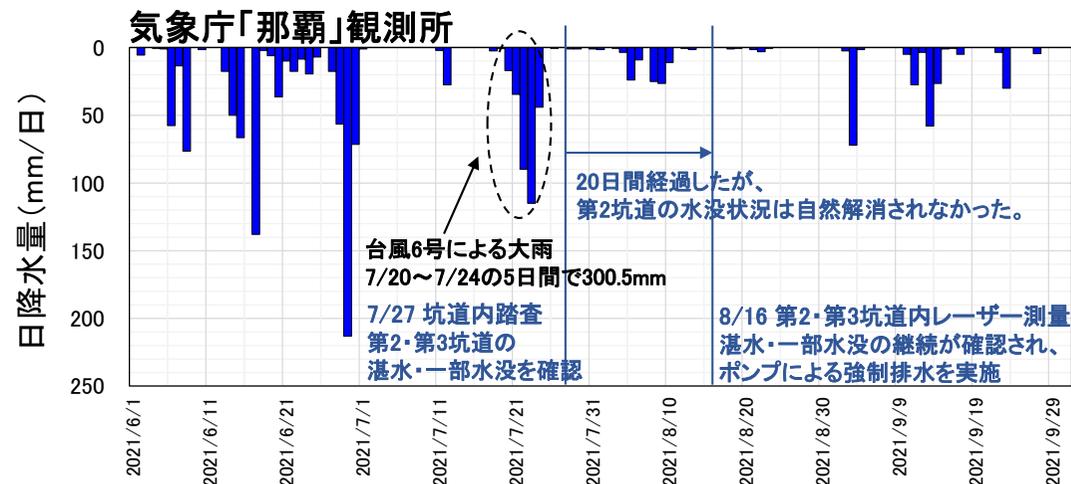
令和3年7月と8月に、坑道内部の現地踏査及び坑道内レーザー測量を実施したところ、**第2・第3坑道において湛水または一部水没している状況が確認された**。7/20～7/24に発生した台風6号による**大雨(5日間で約300mm)**により、この湛水または一部水没が生じたと推察される。

⑤ 第2坑道奥の水没状況

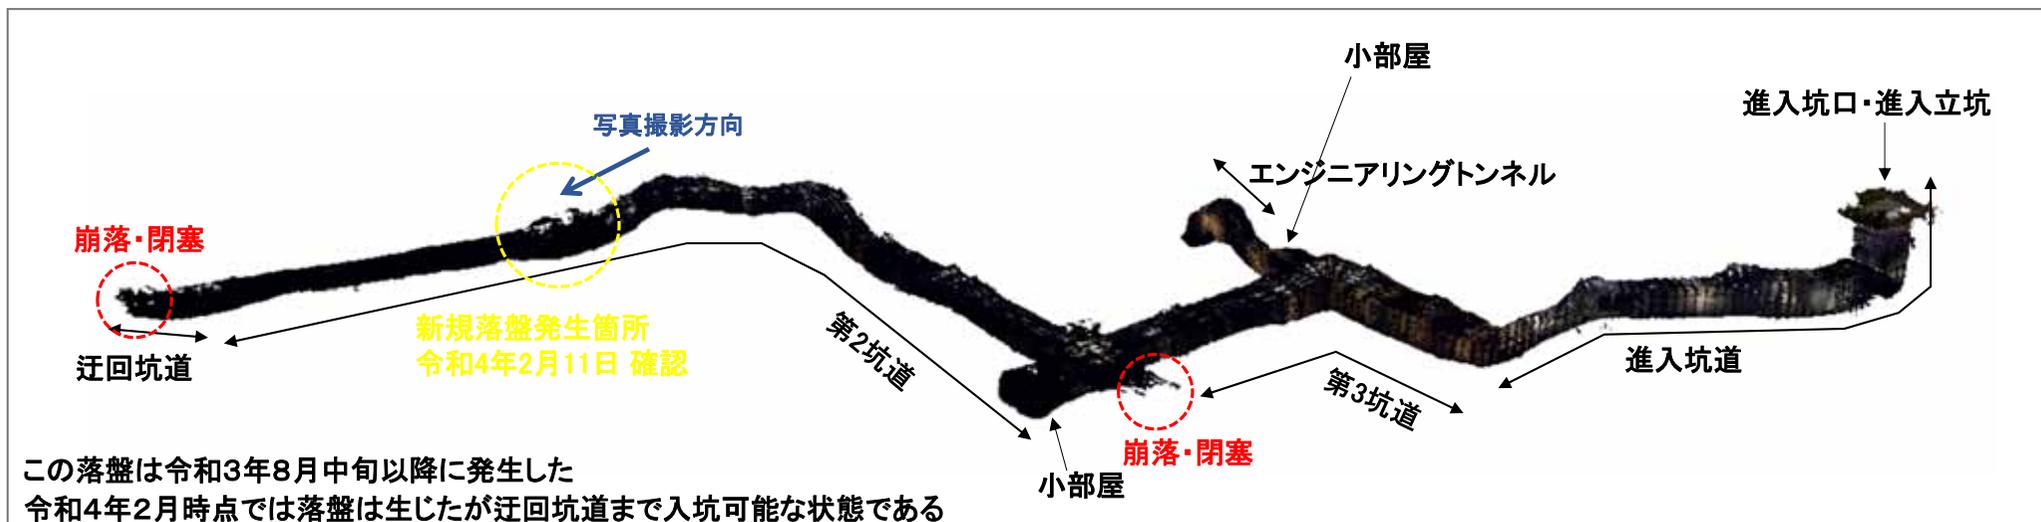
令和4年2月11日に壕内の点検調査を実施したところ、第2坑道において比較的規模の大きな落盤が生じていることを確認した。坑道の天井部分に支保工が施されていない泥岩区間において、岩塊が抜け落ちるタイプの落盤が発生していた。幸いなことに、坑道閉塞には至らず、迂回坑道まで入坑可能な状態が維持されていることを確認した。
