# 3. 維持管理点検における変状・変位

## 3-1. 落石・落盤の形態

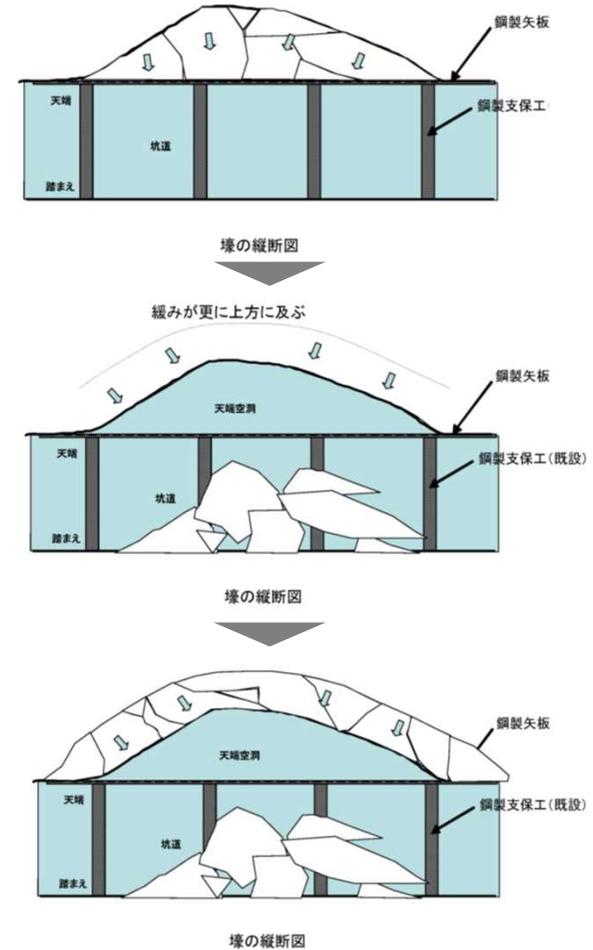
- ▶ 落石や落盤の発生は入坑に対する安全性を損なうばかりでなく、支保工背後の空洞化並びに緩みの拡大につながり、支保工の無力化、坑壁崩壊規模の拡大へとつながる。
- ▶ したがって落石や落盤が発生して天端が空洞になった箇所は、それ以上の緩みの拡大を防止する目的で、早期の補修対策が必要となる。
- ▶ 補修工事ではこのような観点で、EPS（発砲スチロール）ブロックを空洞部に充填し押さえ荷重とする対策工講じている

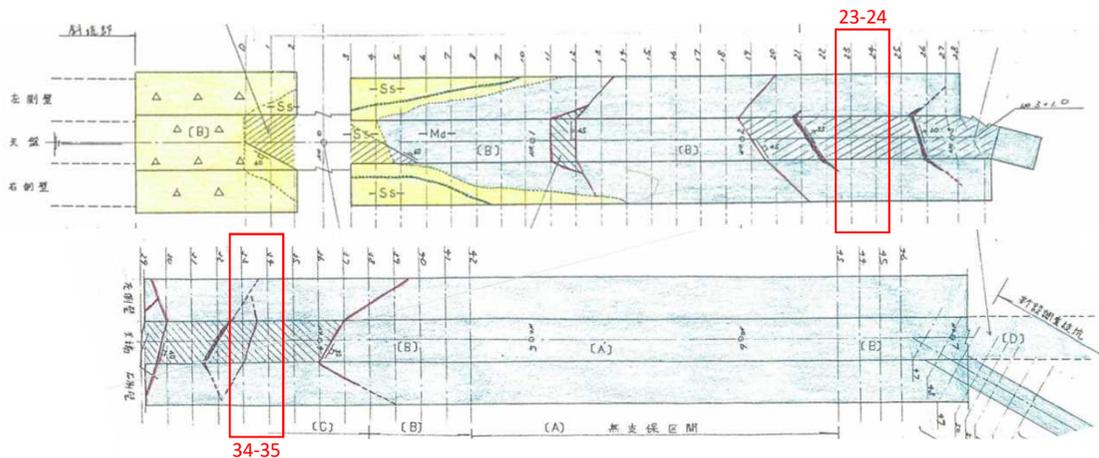
図 II-3-4 第2坑道支保工変位測定位置図

- 過去に支保工No.23~24、No.34~35の2箇所において、鋼製支保工の変位状況を確認する目的で点検時に支保工間の距離の計測を行っている。
- 坑道横断方向の①-⑤、③-⑦、②-⑥、④-⑧間では圧縮側の累積変位が確認され、約16年間で最大5.2mmの圧縮変位が確認される。
- No.34~35では最近の変状は累積性が認められないが、No.23~24では③-⑦、④-⑧間で現時点でも年1mm程度の圧縮変位が生じている。
- 坑道方向の①-②、③-④、⑤-⑥、⑦-⑧間では顕著な累積性の変位は認められない。

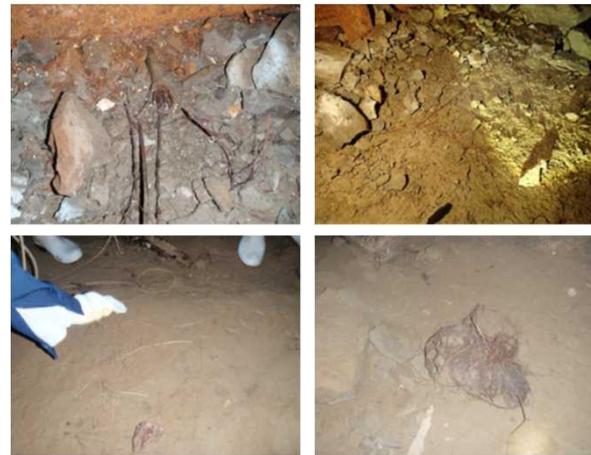
表 II-3-2 第2坑道内で確認した木根の侵入

- 進入坑道及び第2、第3坑道においては平成20年ごろより、木根の侵入が確認されている。
- 確認した木根はその都度除去を行っているが、根本的な除去は行えていないのが現状である。
- 木根の侵入は最大で18.6mの土被りのある箇所（第2坑道No.21床）で確認されている。

年度	日付	支保工番号	位置	状況
平成20年度	H20.6.26	11	左側壁	木根剪定:直径3~5mm
		21	床部	木根剪定:直径20mm
平成23年度	H24.3.30	23~24	右側壁	毛細状根の侵入あり
平成24年度	H24.9.28	3	左側壁	ズリの中に毛細状植物根
		7~8	左側壁	毛細状植物根
平成26年度	H24.11.15	16~17	左側壁	木根φ3mm
		H27.3.6	28	床
平成28年度	H29.3.21	6~7	右側壁	毛細状植物根（除去）
平成29年度	H30.3.13	23	床	毛細状植物根（除去）
令和元年度	R2.3.11	19	床	毛細状植物根（除去）
		20~21	右床	床木根3cm
