辺土名小学校のセンダン

認定番号 112

辺士名小学校のセンダン

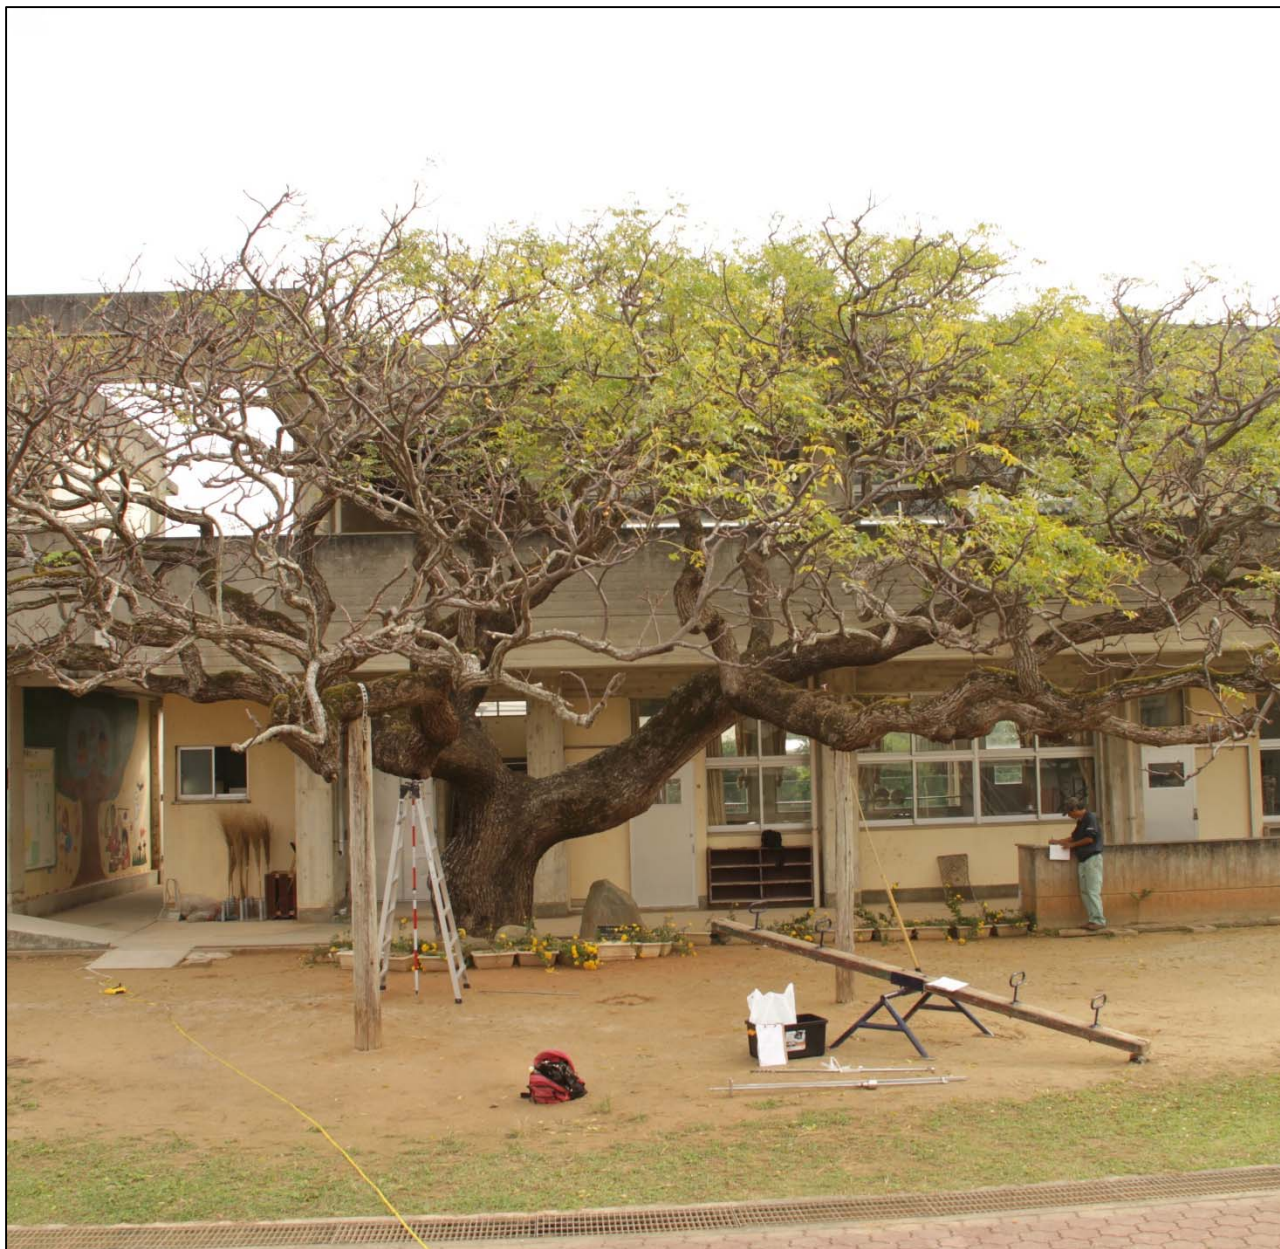
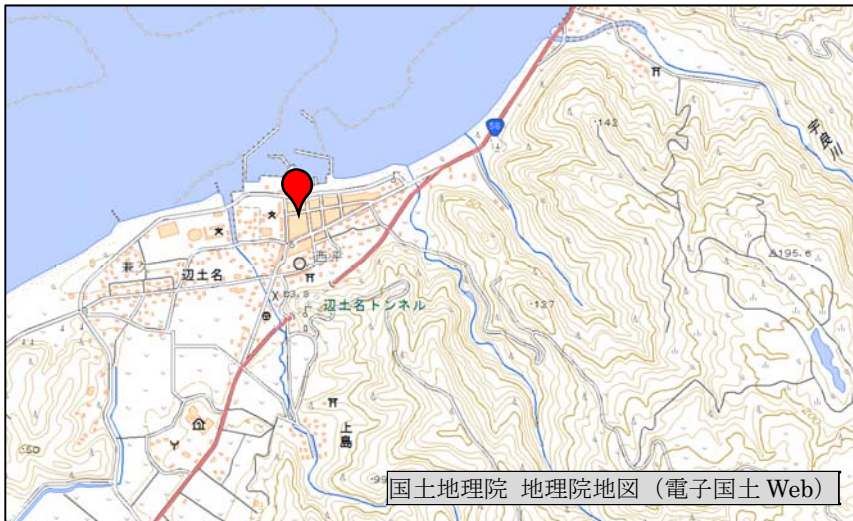
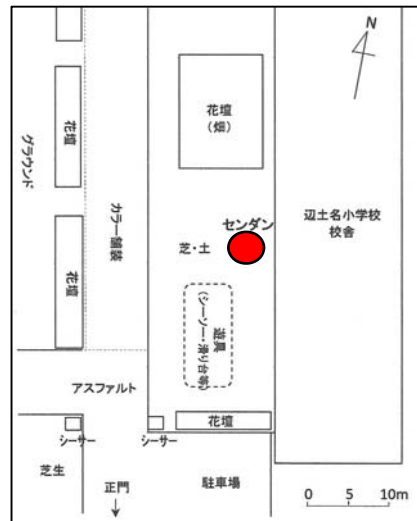
| 部位 | 所見 | 対応 |
|---|---|--|
| | <ul style="list-style-type: none"> ・大枝は 2 本の支柱が設置されているが、上部が樹体に食い込んでおり、また、基部はシロアリの食害により劣化が著しい。 | <ul style="list-style-type: none"> ・現存する支柱は撤去し、再設置を検討する。 ・シロアリ駆除を検討する。 |
