幸地河原ハーブ前のデイゴ(夫婦デイゴ)(1)

認定番号 115-1

地上部の衰退度判定（認定番号115-1）

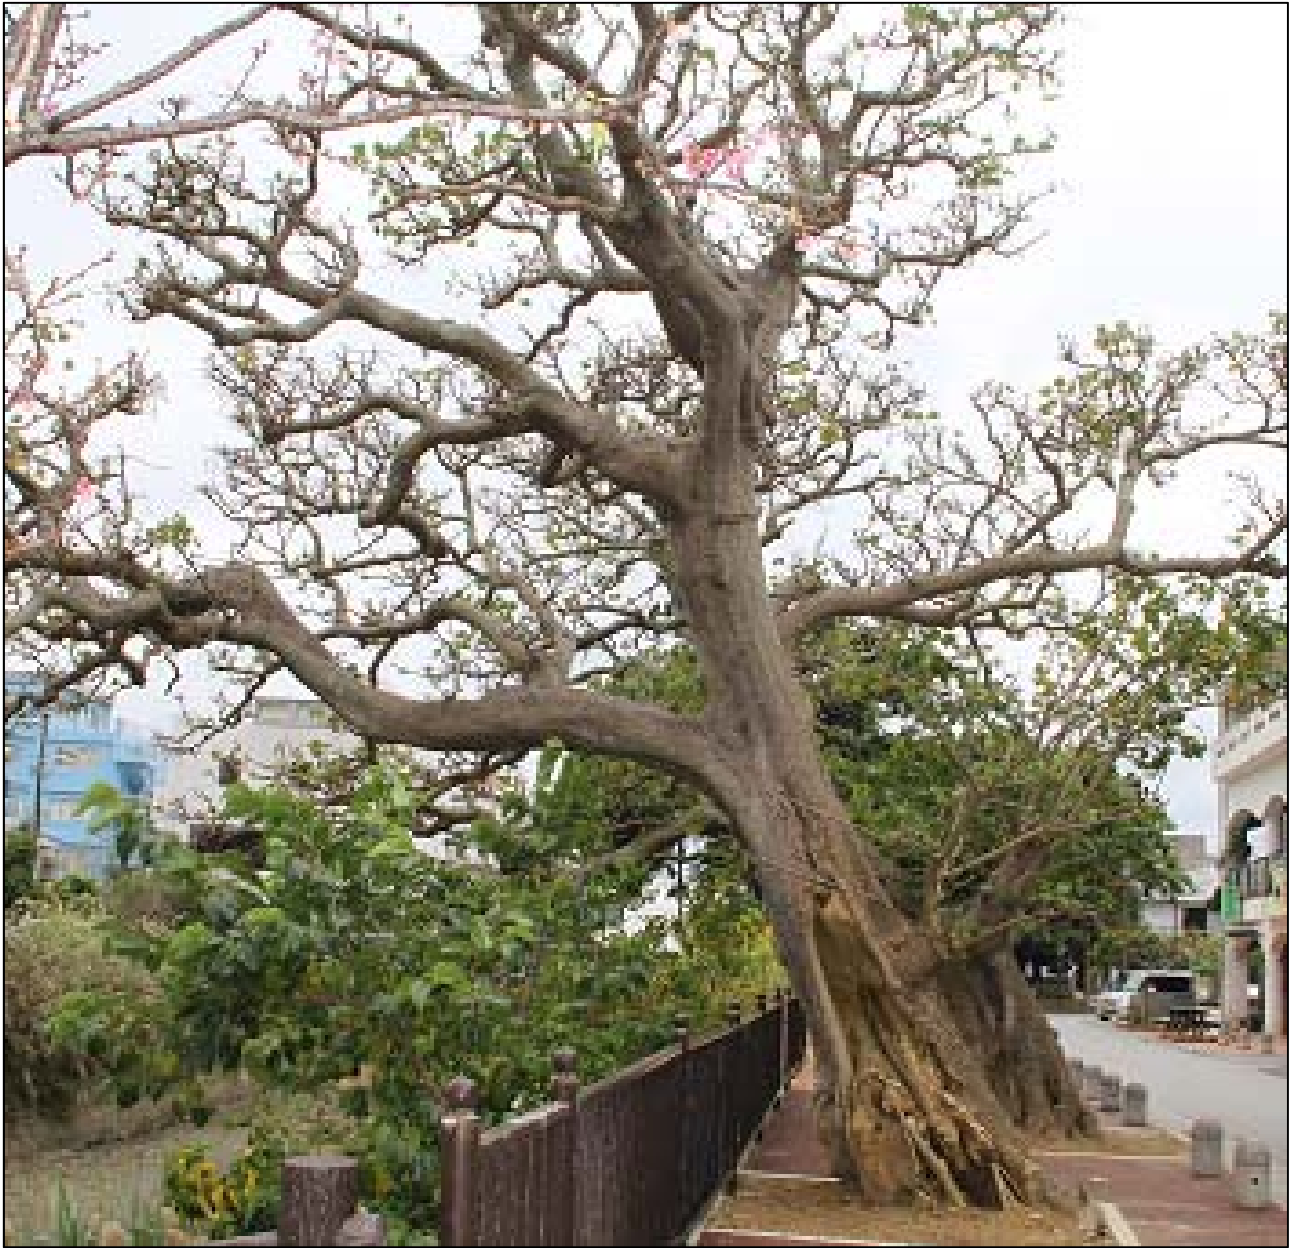
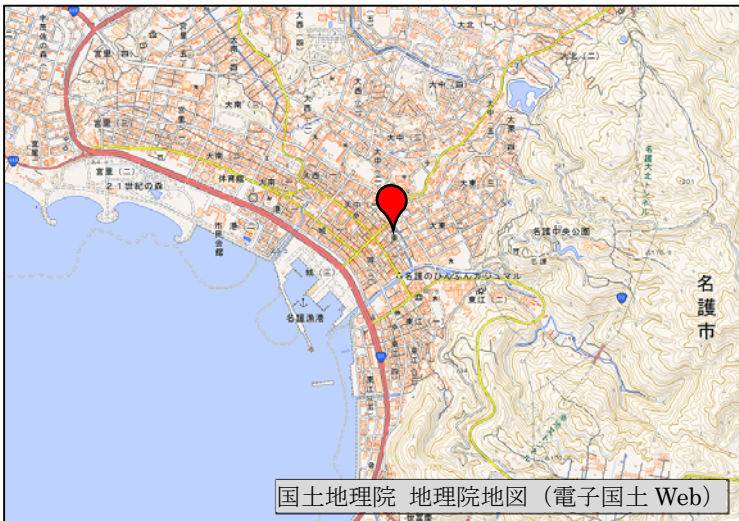
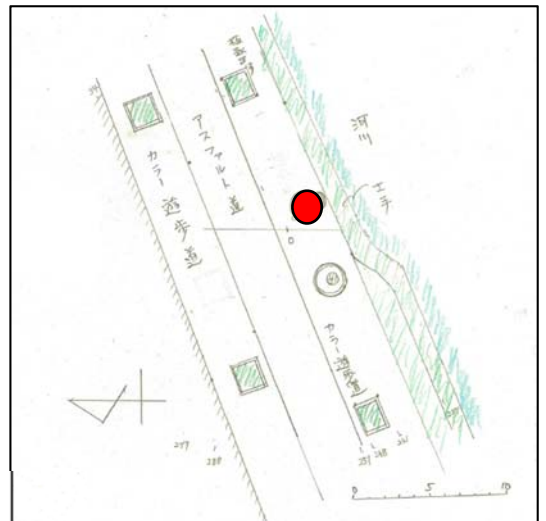
部位	所見	対応
土壌	<ul style="list-style-type: none"> ・歩道に設置された直径 2m のサークルの植枡に生育する。 ・近接する河川改修、道路整備等により枡の外は舗装される。 ・枡は黄色を呈する国頭マージで客土される。土性は埴壤土。土壌深は概ね 15cm と浅い。pH; 7.1、EC:7.8(dS/m)。 ・幹の傾きは根の発達(特に道路側)が阻害されたために生じていると考えられる。 	<ul style="list-style-type: none"> ・根圏を確保することが重要と考える。
根	<ul style="list-style-type: none"> ・東面は腐朽が著しく、地表下 80cm まで中空となっている。 ・シロアリの生活痕が見られる。 	<ul style="list-style-type: none"> ・腐朽の進行、シロアリの発生を定期的に観察し、被害程度に応じて防止対策を講じる。
幹	<ul style="list-style-type: none"> ・胸高周囲の樹皮の生存率は 30%程度で樹皮の活力は低い。 ・樹体は南側(川側)に大きく傾斜する。倒伏の可能性が高いと考える。 	<ul style="list-style-type: none"> ・倒伏防止のため、支柱の設置が不可欠で急を要すると考える。その上で不定根の伸長・肥大を待つ。
	<ul style="list-style-type: none"> ・南東面の大枝が基部から裂けて生じたと推察される大きな傷口には癒合剤が塗布されているが、効果を発揮してない。 ・南面 1.5m～地際まで、治療痕があり、塗装されているが、効果はない。 ・幹下部の腐朽部からヒラタケが発生している。 ・幹の腐朽部に不定根が伸びる。 	<ul style="list-style-type: none"> ・腐朽部の除去、及び殺菌消毒、癒合剤の塗布を検討する。その際に不定根を傷つけないように留意する。
枝	<ul style="list-style-type: none"> ・枝のバランスは良好であるが、幹が傾いている方向に特に伸びている。 ・中枝の一部(小枝の基部)に傷があるが、樹勢に影響を与えるほどではない。 	<ul style="list-style-type: none"> ・南面の枝の伸長は樹体の傾斜を一層増大させるため、整枝が必要と考える。

葉	<ul style="list-style-type: none"> ・デイゴヒメコバチの被害は適切にコントロールされている。ベニモンノメイガ等食用性害虫の食害痕が若干認められる程度。 	<ul style="list-style-type: none"> ・無し。
備考	<ul style="list-style-type: none"> ・維持するためには樹体の保持と活力の増進が不可欠と思われる。支柱設置と根系の確保が必須と考える。
