# ウスクガジュマル

認定番号 14

地上部の衰退度判定（認定番号14）

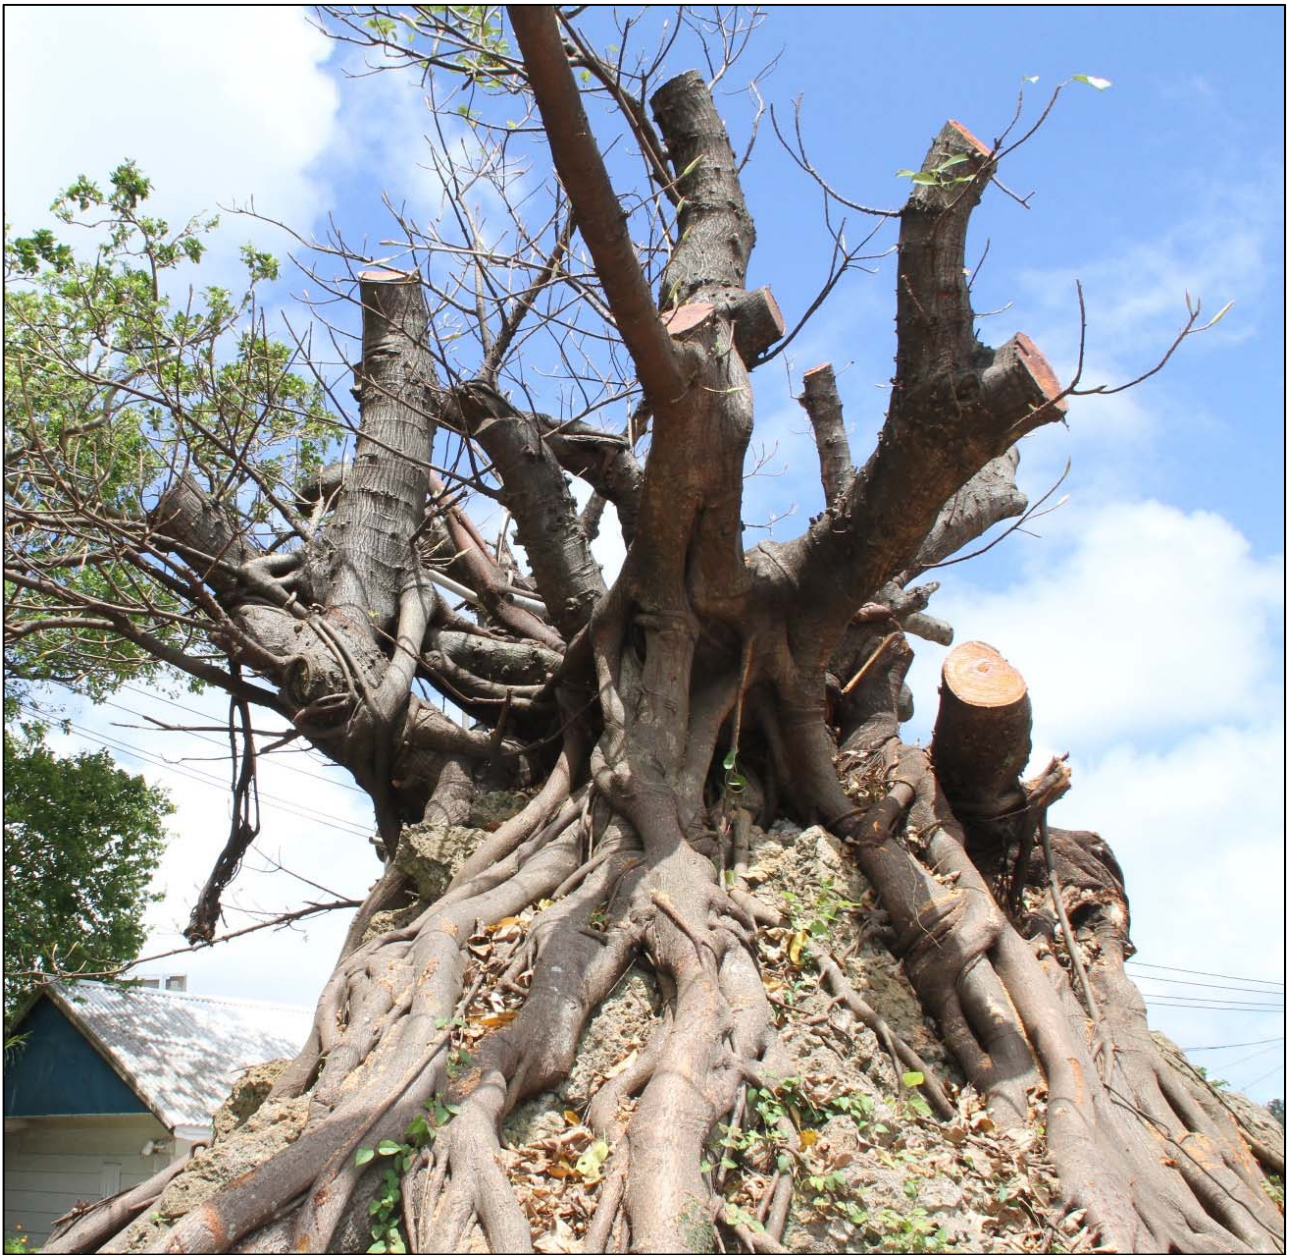
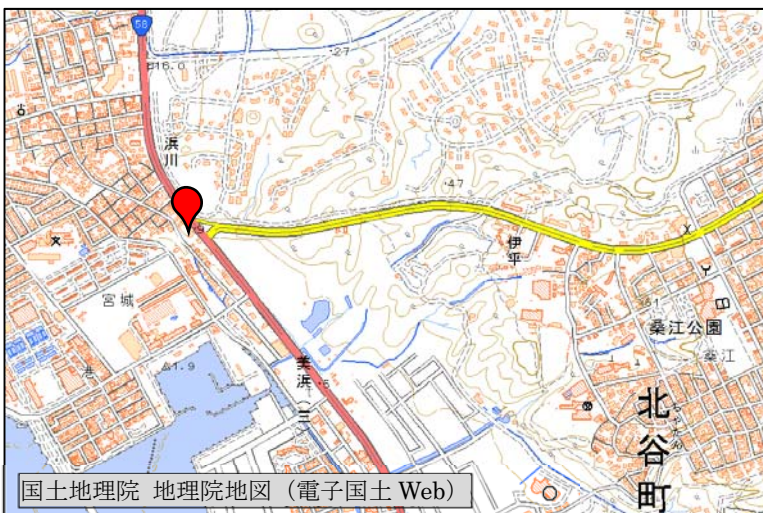
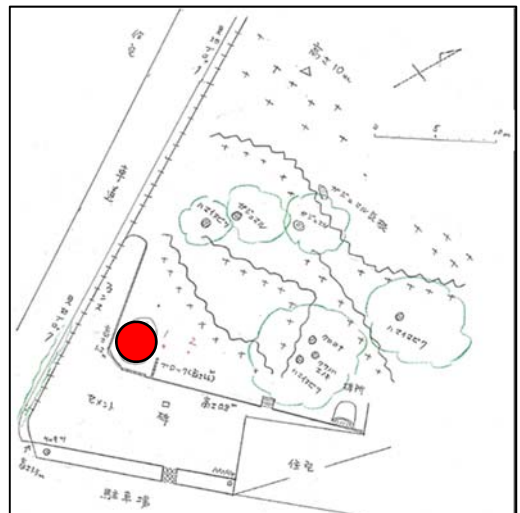
特記事項	1 動物生息 a 有 ⑥ 無 (有の場合動物の種類 ) 2 着生植物 ① a 有 b 無 (有の場合植物の種類 オオイタビ、ヒラミレモン ) 3 見学・参観者 a 有 ⑥ 無 (有の場合その数) 4 その他

衰退度 = 各項目の評価値の合計 / 11 (評価項目) = 2.82

項目	判定	安全	可能性あり	可能性高い	明らかに危険
	通行者・建物等との位置関係			○	
根返り		○			
幹折れ				○	
大枝折れ					○
中・小枝落下				○	
幹の傾斜の増大		○			
その他(支柱(鉄パイプ))				○

部位	所見	対応
土壌	<ul style="list-style-type: none"> <li>・島尻マージで土質は埴質。</li> <li>・pH:8.1、EC:1.2(dS/m)。</li> <li>・岩盤上に生育するため土層の厚さはバラバラで概ね 40～90cm。</li> </ul>	<ul style="list-style-type: none"> <li>・無し。</li> </ul>
根	<ul style="list-style-type: none"> <li>・イチジクカミキリの被害が著しい。比較的古い根にも食害痕、脱出孔が見られる。</li> <li>・岩を覆う根は枯死している。</li> </ul>	<ul style="list-style-type: none"> <li>・幹の分岐点に裂けており、新たな枝が発生・成長したとしても支持できないため 6 本程度の支柱の設置は不可欠と考える。</li> </ul>
幹	<ul style="list-style-type: none"> <li>・大枝の分岐部から折損。折損部はイチジクカミキリの食害痕が多数見られ、材の腐朽も著しい。</li> <li>・分岐部に白色のキノコ(未同定)が着生している。</li> <li>・樹皮に活力がなく、部分的に枯死している。</li> </ul>	<ul style="list-style-type: none"> <li>・露出根、幹、枝のイチジクカミキリの防除は緊要と考える。</li> <li>・駆除は若い枝幹及び根を中心に行うのが望ましい。</li> </ul> <p>《現在考えられる駆除の方法》</p> <p>フラス部位の樹皮を剥いで穿入孔を確認し、</p> <ol style="list-style-type: none"> <li>①カミキリ専用の殺虫剤を噴入する。</li> <li>②穿入孔から針金等で刺殺するか、木部を削り取り捕殺する。</li> <li>③産卵防止のため、カミキリ用殺虫剤を塗布する。</li> <li>④傷口はフラスを除去した後、殺菌剤入りの癒合剤を塗布する。</li> <li>⑤穿入痕から腐朽しやすいので殺虫後はフラスを除去し、殺菌剤入り癒合剤を塗布する。</li> </ol>
