与那原公民館の大アカギ 久場堂赤木(クファドゥウフアカギ)

認定番号 33

地上部の衰退度判定（認定番号33）

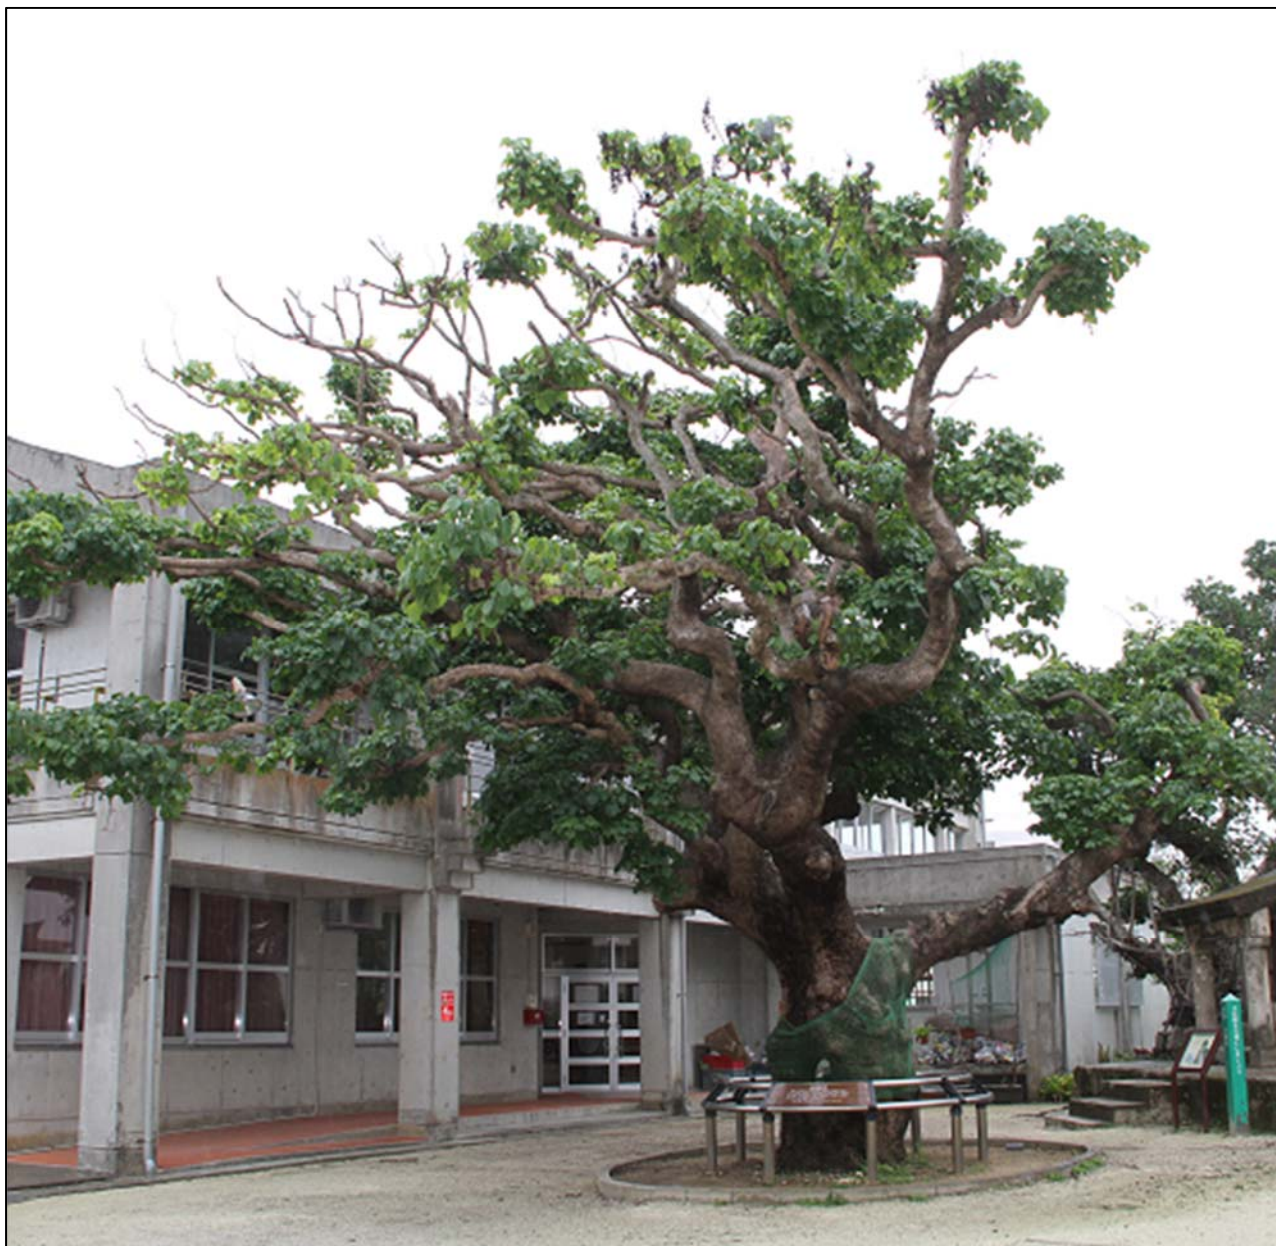
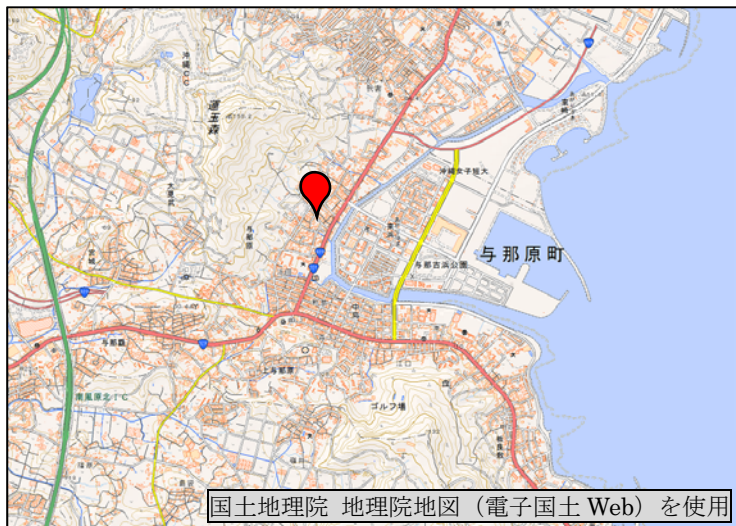
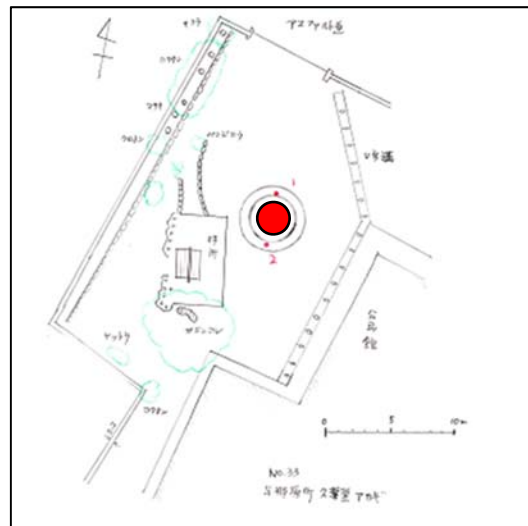
部位	所見	対応
土壌	・サークル内は固結がなく、良好である。	・無し。
	・サークル外は 極めて堅い。	・車の乗り入れ規制を検討する。 ・サークルの拡大を検討する。
根	・北面の開口部の傍から不定根が発生している。	・不定根の保護・育成をするために覆土を検討する。
幹	・地際部に縦 27cm、横 23cm の開口部があり、空洞となっている。空洞内部にゴミが見られる。 ・高さ 80 cmの幹と大枝の分岐点に直径 20 cmの開口空洞部があり、空洞は大きなパイプ状となって地表に達している。 ・開口部から児童の転落防止のため、ネットが設置されている。 ・樹皮の活力は良好である。	・空洞内部のゴミの除去、及び長期的な観察を検討する。 ・幹の分岐点から上の開口部は雨水の進入を防止するため、外科的な処置の実施を検討する。
枝	・高さ 1.7m、及び 2.5m に大枝の脱落痕がある。前者は樹皮の巻き込み途上であり、後者は完全に巻き込みが終了している。	・基部の損傷が激しい大枝については支柱の設置を検討する。
	・梢端部に小枝枯れが多く見られる。落枝の可能性が考えられる。	・枯れ枝の除去を検討する。
葉	・葉色は普通だが葉量は乏しい。台風の影響が残っていると思われる。	・定期的な観察の実施を検討する。
備考
