喜如嘉のミフクラギ

認定番号 54-1

地上部の衰退度判定（認定番号54-1）

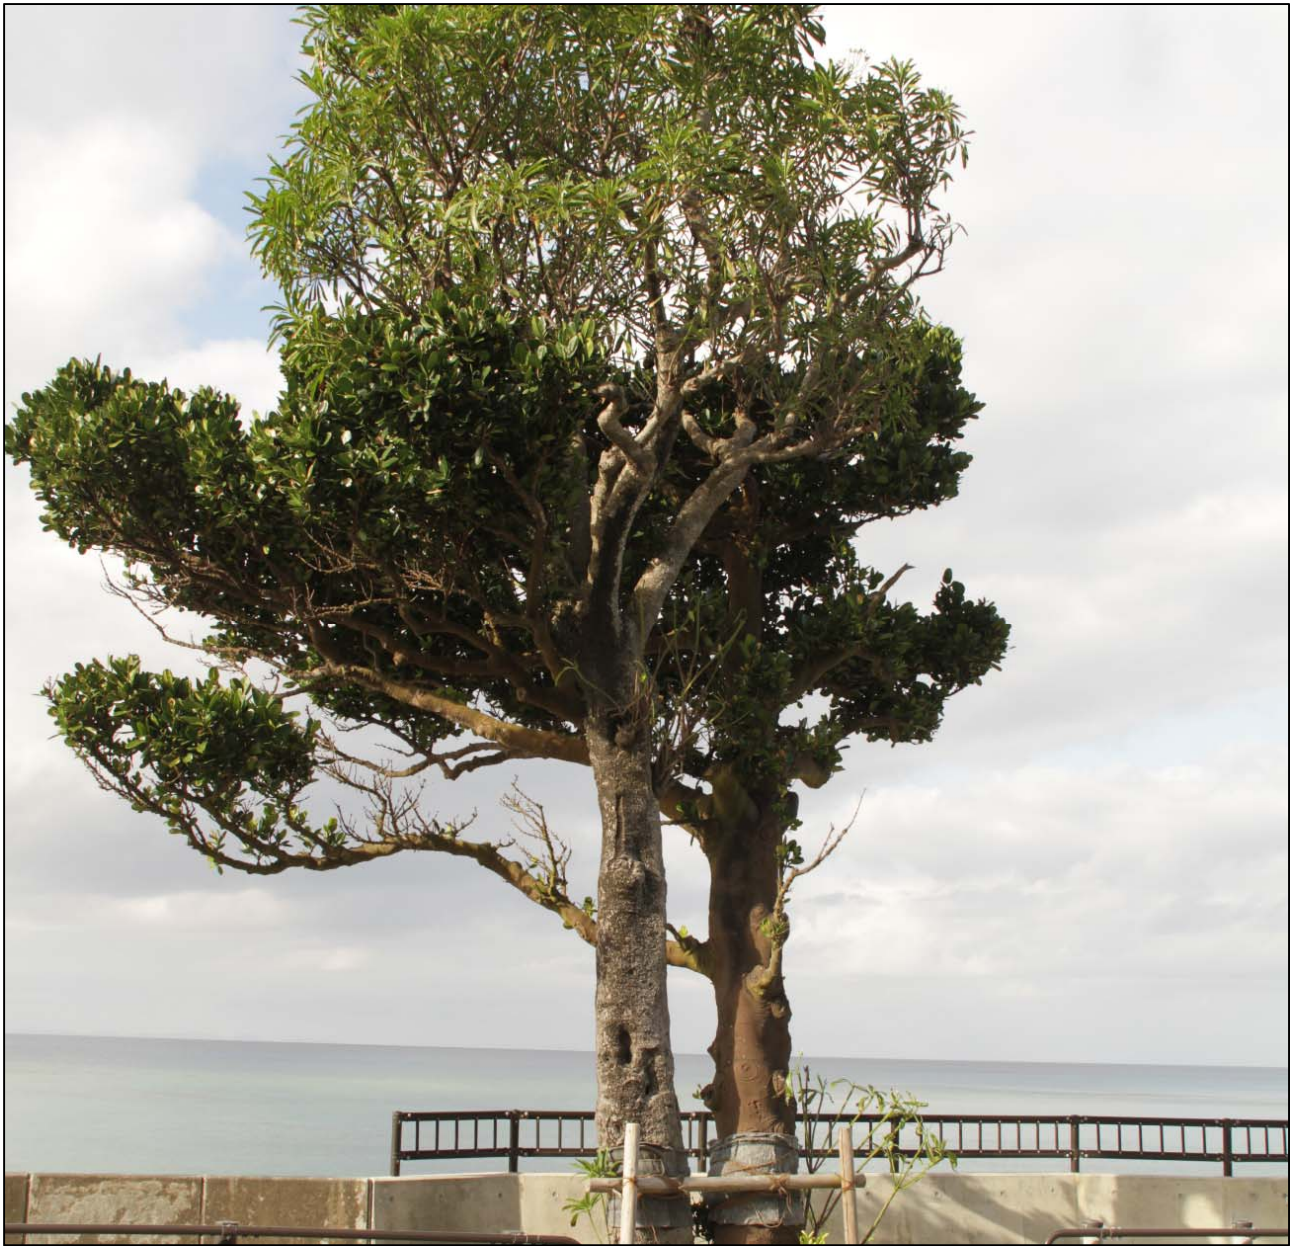
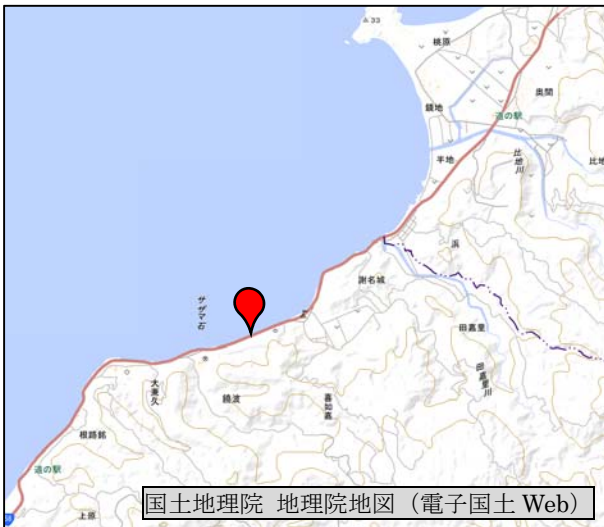
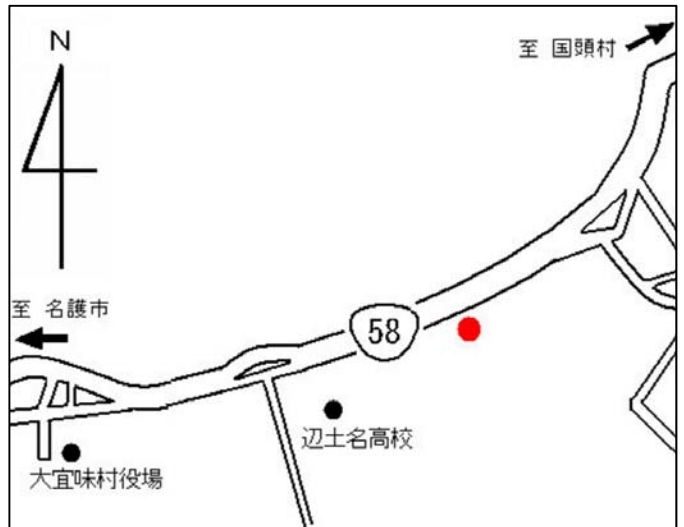
樹種名	ミフクラギ	科名	キョウチクトウ科	方言名	ミーフックワー	学名	<i>Cerbera manghas</i> L.						
形状・寸法	樹高 8.6 m	胸高周囲	1.4 m	根本周囲	1.5 m	樹幹占有面積	10.7 m ²						
	枝下高 4.3 m	枝張 東 1.4 m	西 2.1 m	南 2.1 m	北 1.8 m	最大樹冠幅	4.0 m						
通称	夫婦木、友達の木		樹齢 75年以上 (推定)										
所在地	大宜味村喜如嘉 国道58号線沿い					所有者	①国 2 県 3 市町村 4 その他公有 5 社寺 6 個人 7 会社 8 その他民有 9 不明						
立地場所	1 公園 2 庭園 3 個人の庭・屋敷 4 公共施設 5 学校 6 神社寺院 7 拝所 8 市街地 ⑨街路 10 その他 ()					状況	①単木 2 樹叢中 3 樹林中 4 その他						
保護制度	1 国指定天然記念物 2 県指定天然記念物 3 市町村指定天然記念物 4 景観重要樹木 5 保存樹 6 その他 ⑦なし					気象条件	月	1月	2月	3月	4月	5月	6月
	1 樹林 a 大面積山林 b 小面積山林 2 芝地 3 耕地 4 建物の間 ⑤道路 6 河川 7 湖沼 8 その他 ()						平均気温(°C)	16.7	16.1	18.1	22.7	25.3	28.1
土地傾斜	①平坦(0~5°) 2 緩(5~15°) 3 中(15~30°) 4 急(30~45°) 傾斜方向:					地点:名護 年度:2016年 (気象庁HP)	降水量(mm)	237.0	123.0	212	357.0	124.5	309.5
	1 堆積土 2 切り土 ③盛土 4 客土 5 その他 ()						平均風速(m/s)	4.0	4.5	3.7	3.6	3.2	3.5
土壌	1 山地 2 丘陵地 3 台地 4 平地 5 尾根 6 中腹 7 谷 8 窪地 9 カルスト ⑩埋め立て地 11 海岸段丘 12 その他					風向	NNE	S	S	NNE	S	WNW	
	①砂壤土:大部分が砂で僅かに粘土を感じる 2 壤土:砂と粘土が半々 ③埴壤土:大部分粘土で僅かに砂を感じる 4 埴土:ほとんど砂を感じない					月	7月	8月	9月	10月	11月	12月

評価項目	評価基準				
	0	1	2	3	4
1 樹勢	旺盛な生育状況を示し被害が全く見えない	幾分影響を受けているが、あまり目立たない	異常が明らかに認められる	生育状況が極めて劣悪である	殆ど枯死
2 樹形	自然樹形を保っている	若干の乱れはあるが、自然樹形に近い	自然樹形の崩壊がかなり進んでいる	自然樹形がほぼ崩壊し、奇形化している	ほとんど完全に崩壊
3 枝の伸長量	正常	幾分少ないが、目立たない	枝は短くなり、細い	枝は極度の短小、ショウガ状の節間がある	下からの萌芽枝のみ僅かに生長
4 梢や上枝の先端の枯損	なし	少しあるが目立たない	かなり多い	著しく多い	梢端がない
5 下枝の先端の枯損	なし	少しあるが目立たない	かなり多い、切断が目立つ	著しく多い、大きな切断がある	ほとんど健全な枝端がない
6 大枝・幹の損傷	なし	少しあるが回復している	かなり目立つ	著しく目立つ大きく切断されている	大枝・幹の上半分がかけている
7 枝葉の密度	枝と葉の密度のバランスが取れている	0に比べてやや劣る	やや疎	枯死が多く葉の発生が少なく、著しく疎	ほとんど枝葉がない
8 葉の大きさ	葉が全て十分な大きさ	所々に小さい葉がある	完全にやや小さい	全体に著しく小さい	僅かな葉しかなく、それも小さい
9 樹皮の傷	傷はほとんどなし	穿孔・傷が少しあるがあまり目立たない	古傷がある	傷からの腐朽が著しい	大きな空洞、剥がれがある
10 樹皮の新陳代謝	樹皮は新鮮な色をしていて新陳代謝が活発	普通	樹皮に活力がない	著しく活力がない	樹皮の大部分が枯死
11 胴吹き・ひこばえ	枝は量が多く胴吹きひこばえもない	枝葉量が多いが胴吹き又はひこばえもある	枝葉量が少なく胴吹き、ひこばえがある	枝葉量が極めて少なく、胴吹きひこばえが多い	枝葉量が極めて少なく胴吹き、ひこばえも少ない

衰退度 = 各項目の評価値の合計 / 11(評価項目) = 1.36

項目	判定			
	安全	可能性あり	可能性高い	明らかに危険
通行者・建物等との位置関係		○		
根返り	○			
幹折れ	○			
大枝折れ	○			
中・小枝落下		○		
幹の傾斜の増大	○			
その他()
