シランキー

認定番号 70

地上部の衰退度判定（認定番号70）

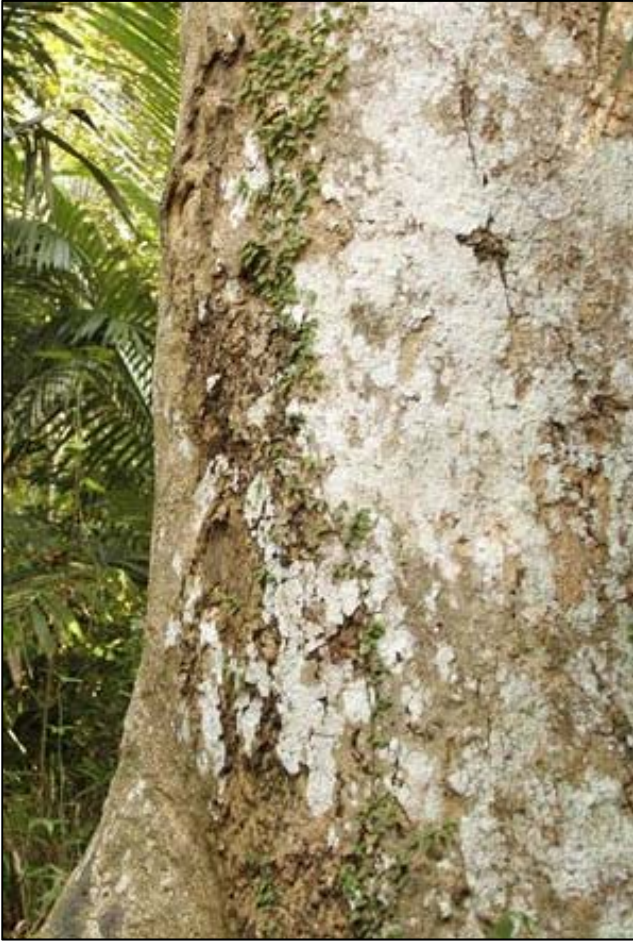
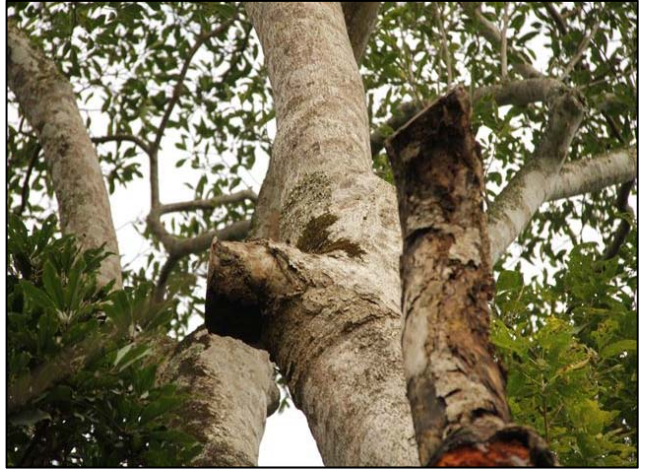
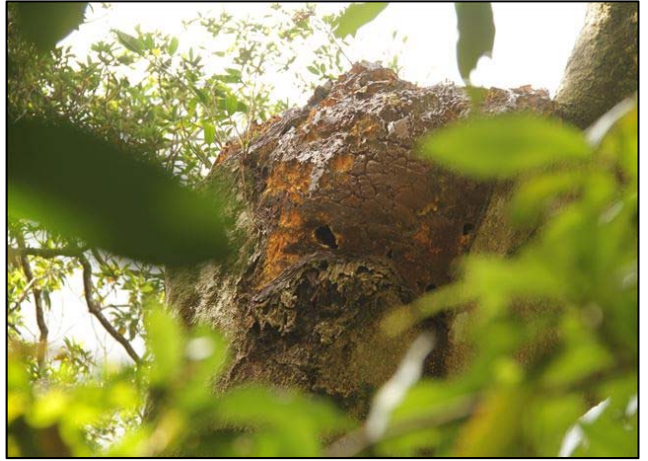
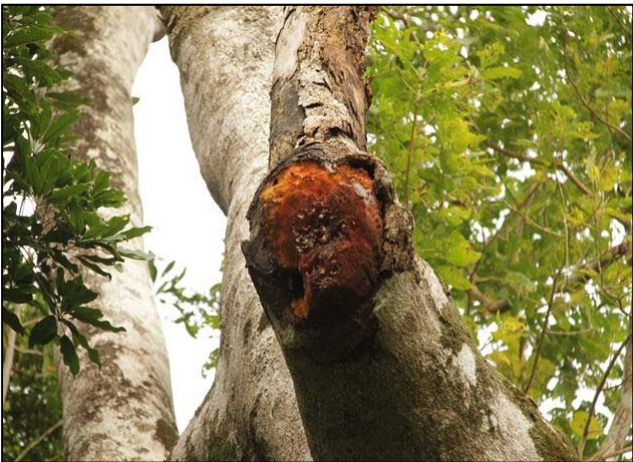
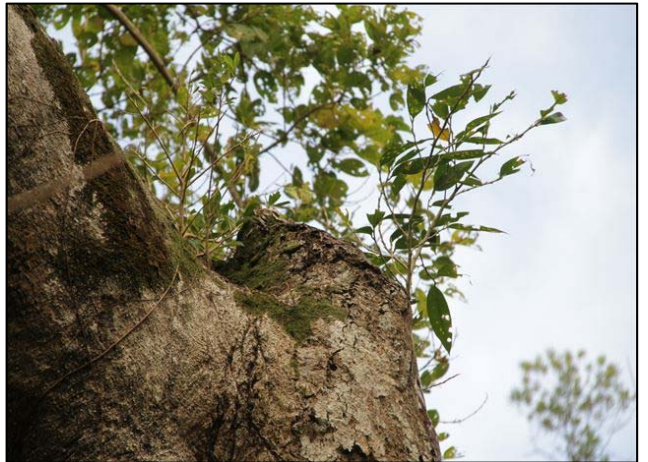
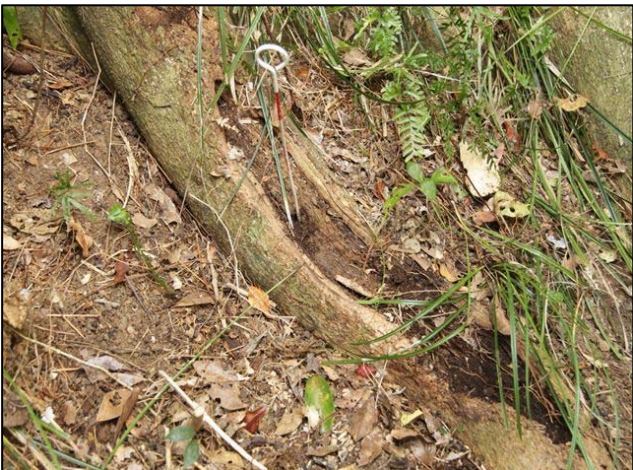
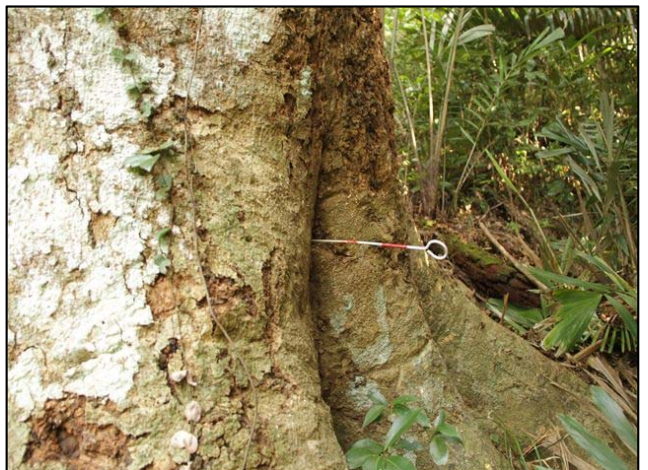
部位	所見	対応
土壌	<ul style="list-style-type: none"> ・砂礫(台地)質黄色土、国頭礫層 ・根株の斜面下方において土壌の浸食流亡が認められる。 ・土壌の浸食を受けやすい砂礫台地上に生育するため、当該木周辺は開空率が高く、雨滴や樹幹流によって更なる土壌の浸食・流亡が懸念される。 	<ul style="list-style-type: none"> ・裸地化した表土を植生で被覆することを検討する。 ・斜面下部に土留柵が設置されているが、その上方にも設置を検討する。
根	<ul style="list-style-type: none"> ・根張は発達し、形状は安定している。 ・斜面下部の露出根に長さ 70cm、幅 10cm にわたる開口腐朽が見られる。 ・地際部に縦 10cm、横 2cm の腐朽がみられるが、芯には達していない。 	<ul style="list-style-type: none"> ・無し。
幹	<ul style="list-style-type: none"> ・幹は地上 6.2m で 3 又するが、最も直径の大きい枝を含む大枝 2 本が台風により折損している。 ・折損部位は切断され、ウレタンで処置が施されているが、劣化が著しく亀裂、剥離が生じている。 ・樹形は歪で、樹皮の活力は乏しく、折損部位から筋状に根本付近まで壊死が見られる。 ・幹内部は腐朽が進行していると推定される。幹内部の腐朽部の除去は困難と考える。 	<ul style="list-style-type: none"> ・ウレタンの除去を検討する。
枝	<ul style="list-style-type: none"> ・枝数が少ない。 ・中枝から萌芽枝が発生している。 	<ul style="list-style-type: none"> ・大枝基部の腐朽程度について詳細調査を検討し、著しい場合はワイヤロープ等で牽引することを検討する。 ・基部にかかる重量を軽減するため、葉量の増加を観察しながら枝先の切り落としを検討する必要があると考える。
葉	<ul style="list-style-type: none"> ・葉色は中庸である。 ・葉量は乏しいが、萌芽枝の発生、成長により、着葉量は若干回復する傾向にある。 ・食葉性害虫(種不明)の摂食痕が認められる。 	<ul style="list-style-type: none"> ・経過観察を検討する。

備考	<ul style="list-style-type: none"> ・幹の樹皮及び切り落とされた大枝の腐朽の様相から、幹内部は腐朽が著しく進行しているものと推定される。 ・大枝基部の腐朽程度を詳細に調査し、内部腐朽が著しい場合は、大枝を支持するのは困難なため、ワイヤロープ等で牽引を検討する必要がある。
