クーガー(ウフガー)のガジュマル

認定番号 9

クーガーのガジマル

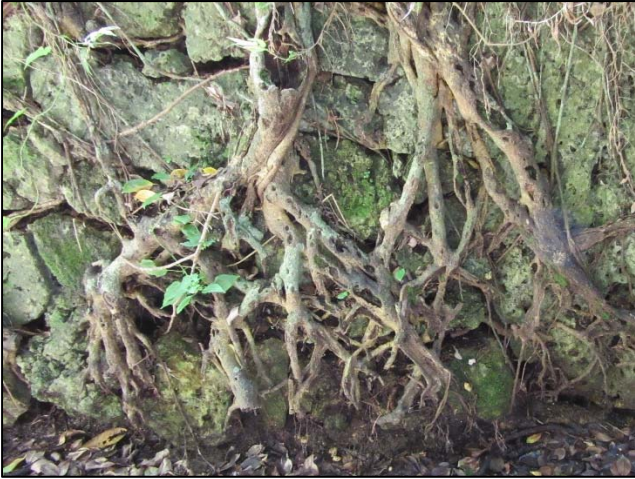
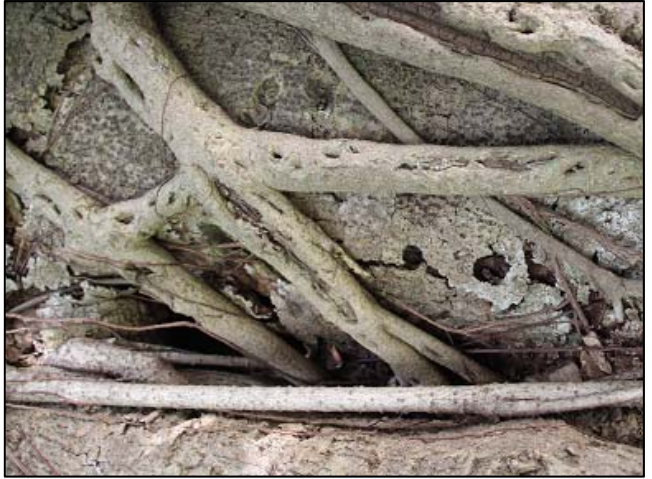
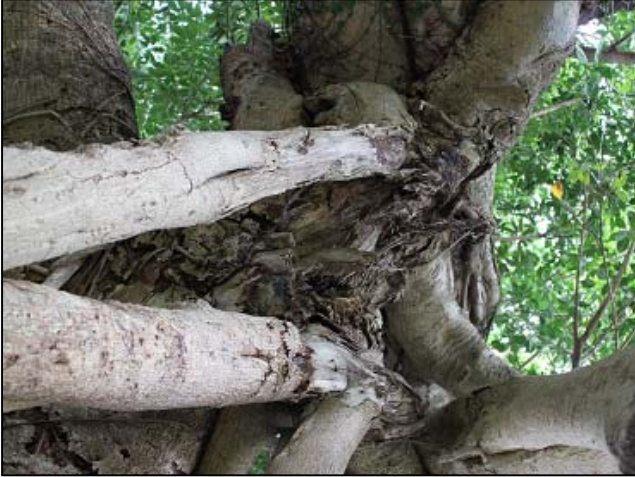
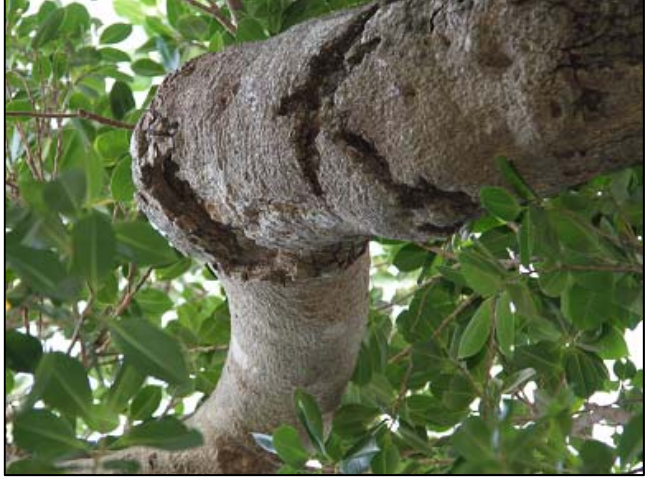
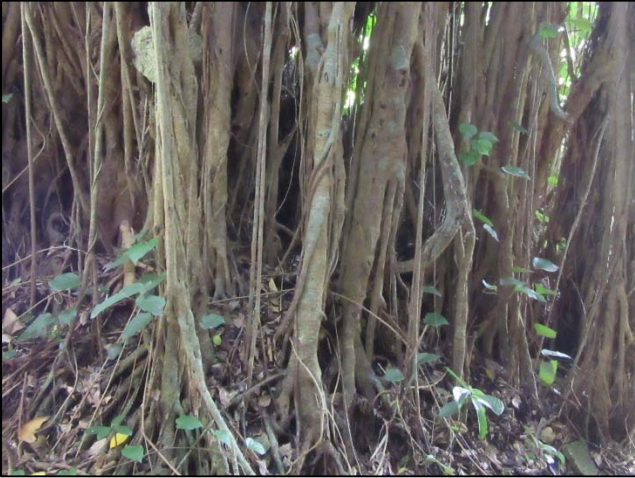
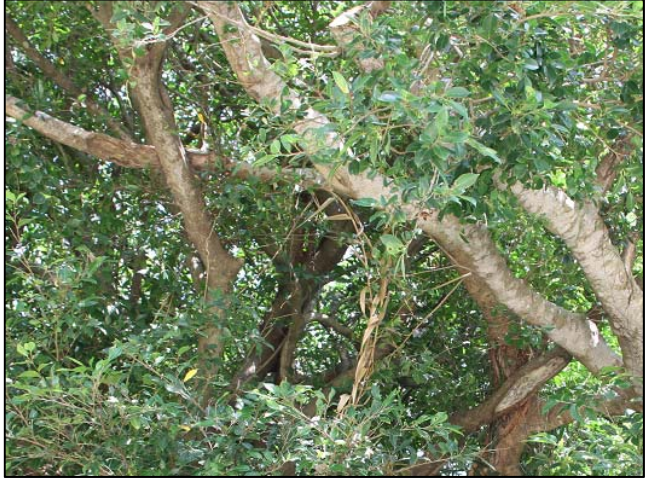
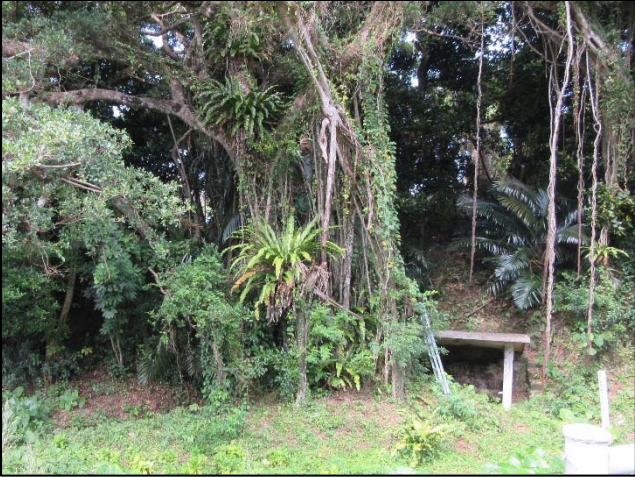
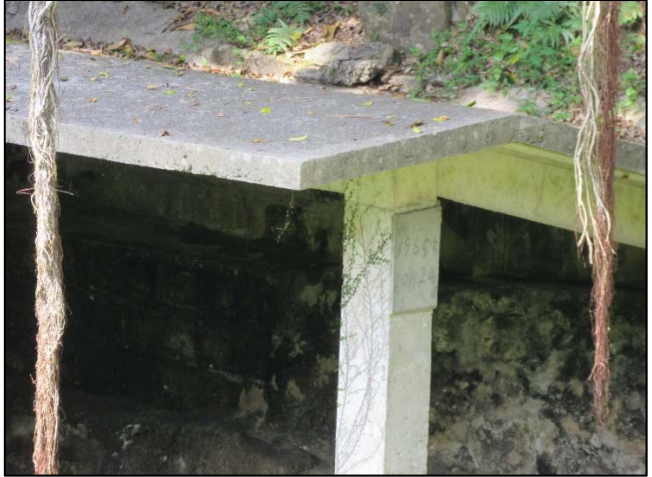
部位	所見	対応
土壌	<ul style="list-style-type: none"> ・土壌は国頭マージで土層は1m以上。 ・土性は全層埴壤土でやや堅い程度。 ・pH:7.5~7.8、EC:2.6~3.4(ds/m)。 	<ul style="list-style-type: none"> ・無し。
根	<ul style="list-style-type: none"> ・多数の気根が垂下し、カーの溝に伸び、排水溝に損傷を与えている。 	<ul style="list-style-type: none"> ・無し
	<ul style="list-style-type: none"> ・鋼棒貫入の異常は認められない。 	<ul style="list-style-type: none"> ・無し
	<ul style="list-style-type: none"> ・根元は雑草に覆われ、カニクサが樹上に登攀している。雑草の繁茂、つる植物、着生植物の付着が著しく、ガジマルに負荷を与えていると思われる。 	<ul style="list-style-type: none"> ・雑草、つる植物、着生植物の除去、及び、危険枝の剪定を検討する。
幹	<ul style="list-style-type: none"> ・イチジクカミキリによる露出根の被害が認められる。特に古い露出根に多く見られ、著しく衰退しているか枯死していると思われる。 	<ul style="list-style-type: none"> ・外側の新しい根をカミキリ被害から守ることが重要と考える。
	<ul style="list-style-type: none"> ・古い幹は枯れており、その周りを新しい気根が取り巻くように成長している。 ・イチジクカミキリの食害による損傷が認められるが、気根の発達で目立たない。幹内部の強度は低いと思われる。 	<ul style="list-style-type: none"> ・全体的に枝が水平方向に伸びており、幹の分岐点、大枝基部に大きな加重がかかっているため強風等により割裂被害が起きやすい。このため、以下の処置を行うことが望ましい。 ①着生植物を除去する。 ②長大な枝を整枝する。 ③大枝から垂下する気根を早期に支柱根にするため、パイプや支柱等を設置して地表に誘導する。

枝	<ul style="list-style-type: none"> ・南面3mの部位に折れた太枝があるが、その上方から垂下した支柱根に巻き込まれている。 ・全体的に枝が水平方向に伸びており、幹の分岐点、大枝基部に大きな加重がかかっているため強風等により割裂被害が起きやすいと思われる。 	
葉	<ul style="list-style-type: none"> ・密度が疎で小型化していることから、樹勢の衰えが推察される。 	<ul style="list-style-type: none"> ・衰退の原因となっているイチジクカミキリの防除により、樹勢の回復が期待される。
備考	<ul style="list-style-type: none"> ・衰弱が進行していると思われる。定期的な清掃(ツル等の除去)と観察が必要と考える。
