沖縄の名木百選 選定木の健全度調査 報告書  
平成 29 年 3 月

発行：沖縄県農林水産部森林管理課  
郵便番号 900-8570 沖縄県那覇市泉崎 1 丁目 2 番地 2 号  
TEL 098-866-2295

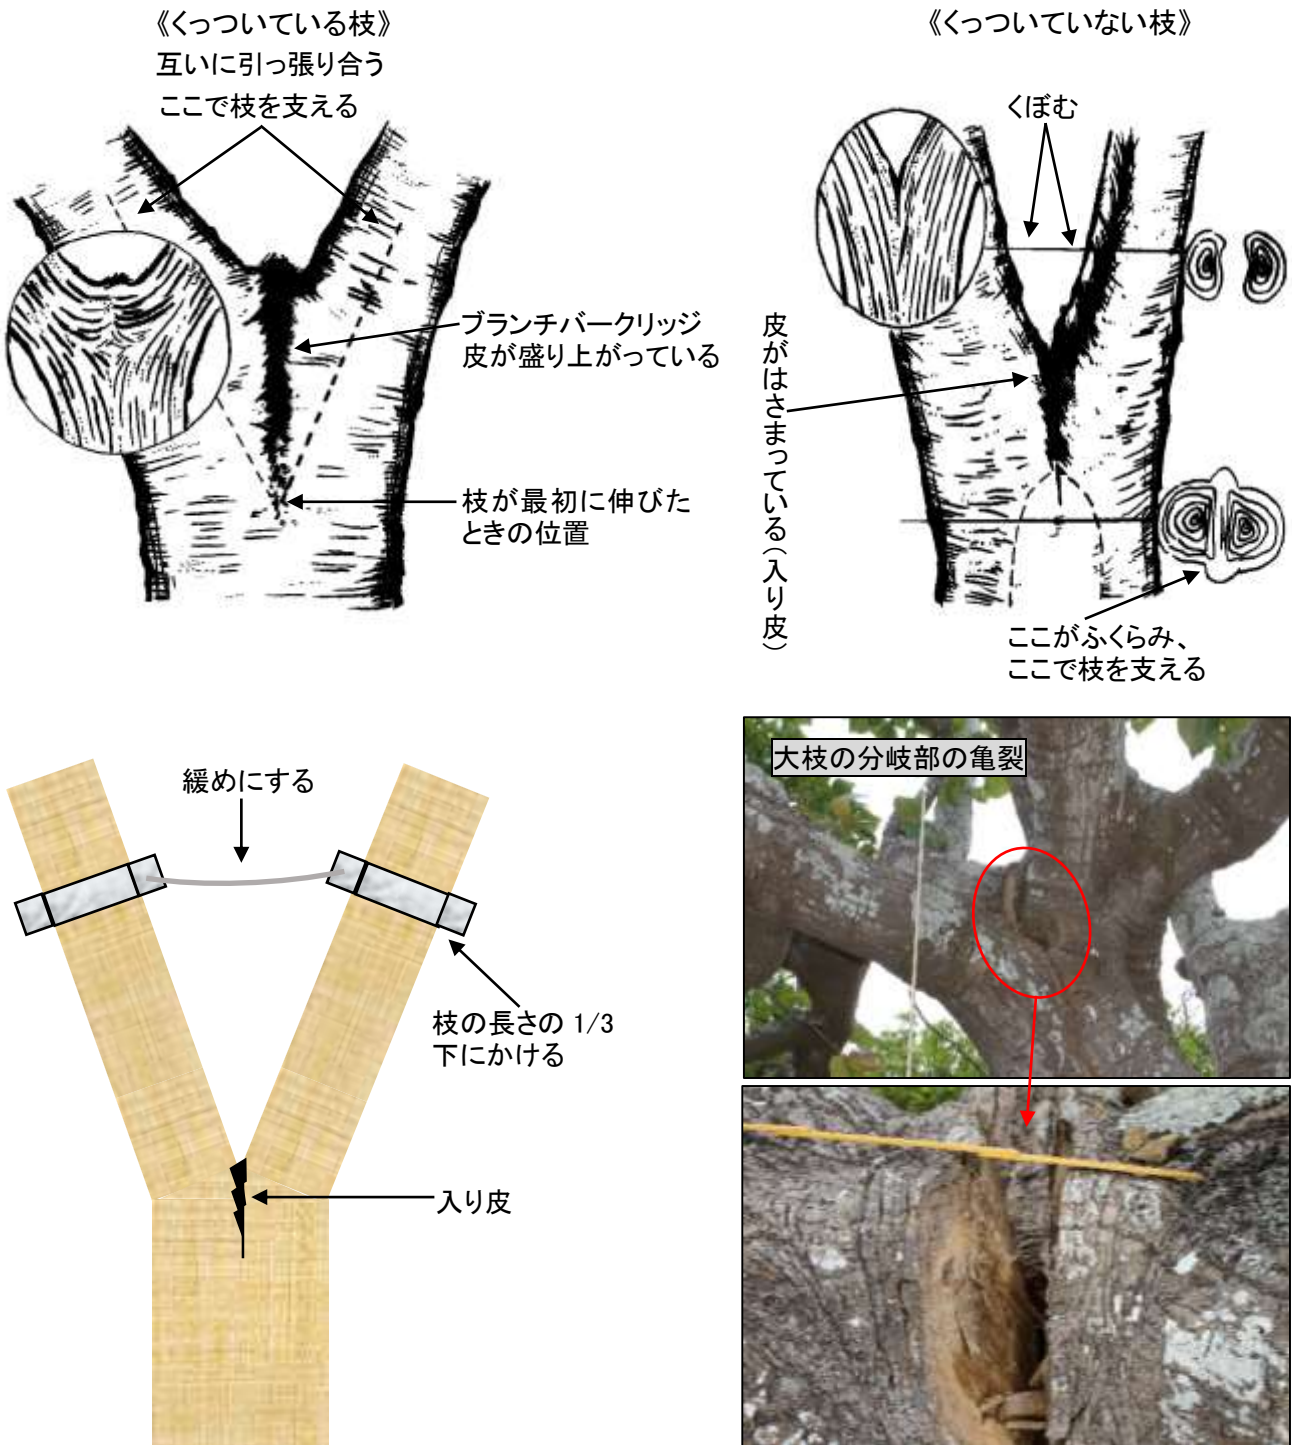
図-15 叉部の裂け防止のための支柱

堀・岩谷 (2002) によると、双幹の叉や幹と枝の叉の部分に樹皮がはさまる現象を「入り皮」という。入り皮の叉は、幹同士または幹と枝の材がくっついてなく、力学的にはとても弱く、風で枝幹が揺れた時などその部分から裂けてしまう恐れが大きい。これを回避するためには、幹同士や幹と枝をワイヤーロープで結びつける方法がある。図-15 参照。又部の裂けは入り皮以外には、長大な枝の基部や、材が軟らかく裂けやすい樹種の場合にも発生しやすいと考えられる。

認定番号 119 シヌグ毛のデイゴ

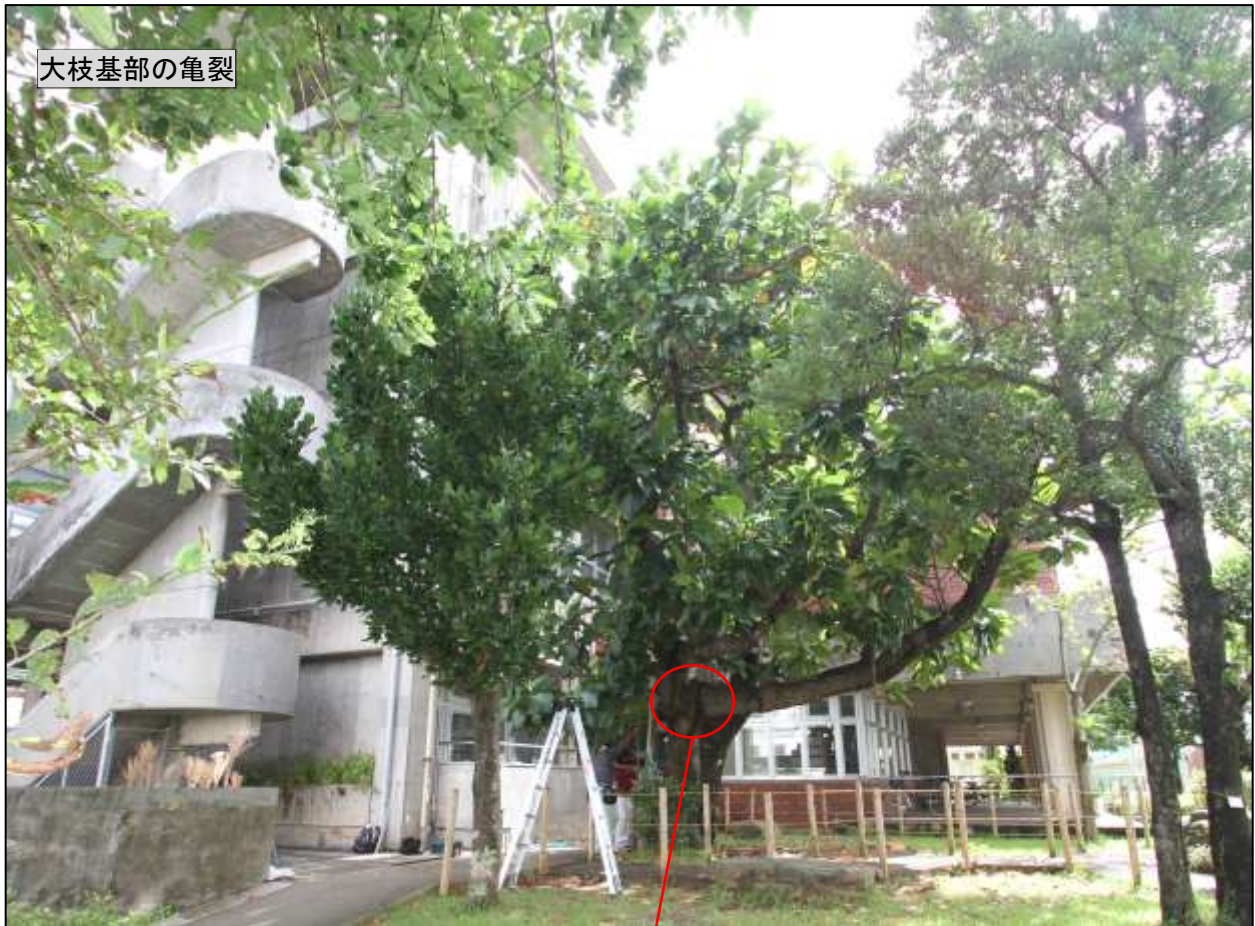
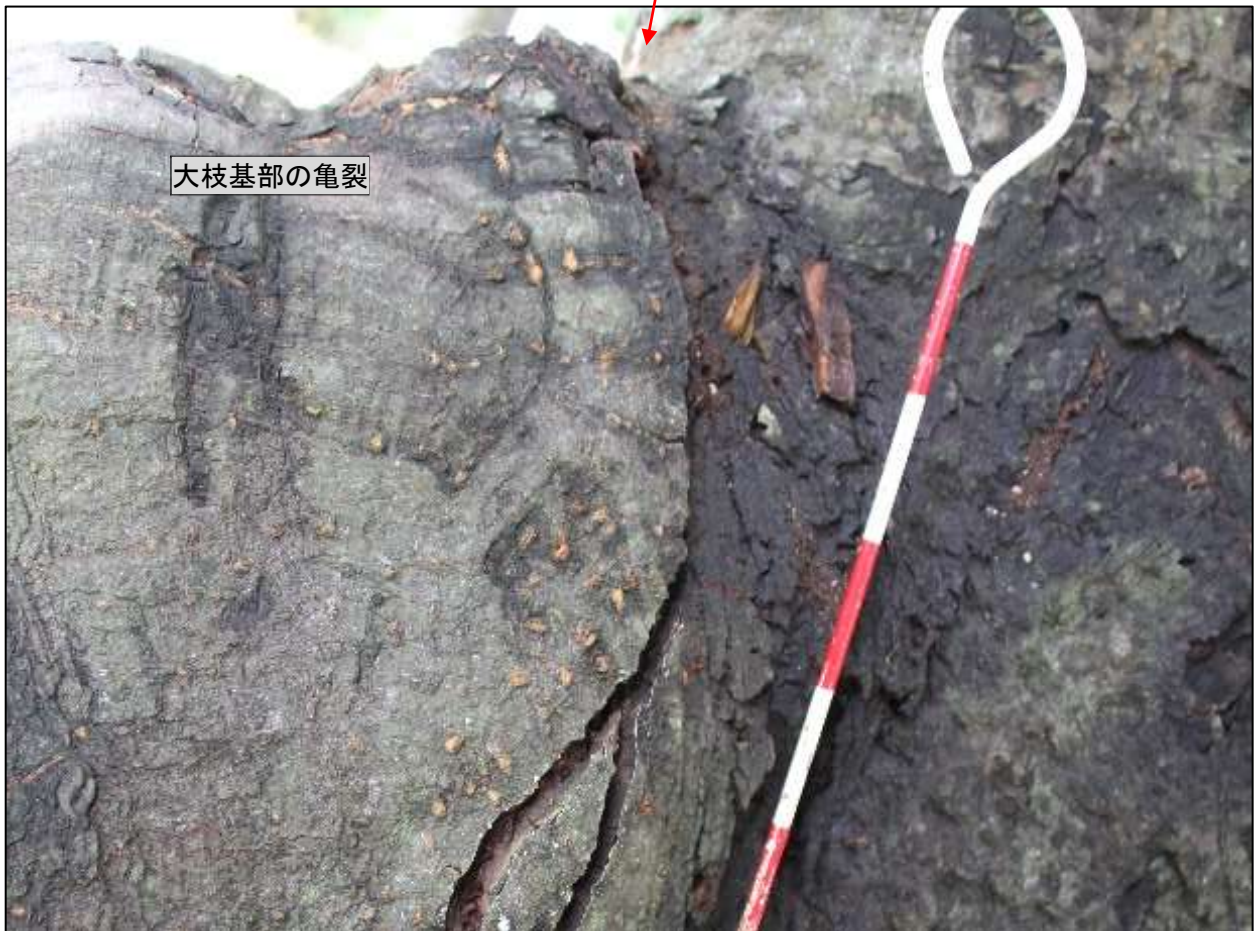
3) 枝基部の亀裂 (保全対策は p67~71 参照)

2014年2月22日撮影  
 (認定番号 119 シヌグ毛のデイゴ(北))
