## 15 慶佐次川河口

第1回調査(平成29年6月2日実施)

**15 慶佐次川河口 第1回調査(平成29年6月2日実施)**

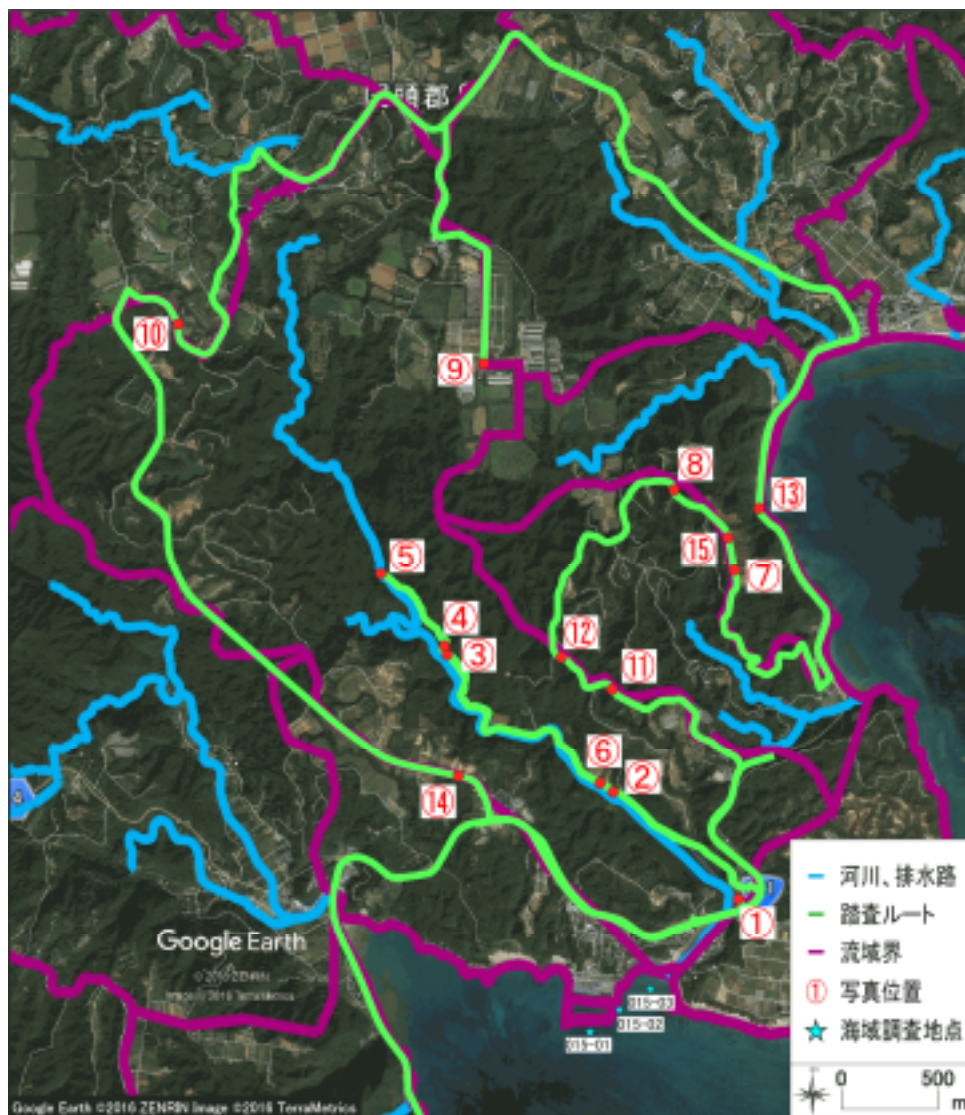
調査図

- ① 河口域において、濁りが確認され、その濁度は1.0(度)であった。
- ② 河川下流域付近にある農業用水路からの流れ込み箇所において、濁りが確認された。
- ③ 河川中流域付近の砂防ダムにおいて、濁りが確認された。
- ④ 地点③の上流にある砂防ダムにおいて、濁りが確認された。
- ⑤ 地点④の上流にある砂防ダムにおいて、濁りが確認され、その濁度は4.0(度)であった。

- ⑥ 河川下流域のバナナ園において、目立つ裸地が確認された。強い降雨時には赤土等が流出する可能性が高いと考えられる。
- ⑦ 流域内東側において、パイナップル畑から道路へ赤土等の流出が確認された。
- ⑧ 流域内東北側において、農地から道路へ赤土等の流出が確認された。
- ⑨ 流域内北側において、パイナップル畑から道路へ赤土等の流出が確認された。
- ⑩ 流域内北西側において、キク畑から道路へ赤土等の流出が確認された。

- ⑪ 流域内中央付近において、山部法面から道路へ赤土等の流出が確認された。
- ⑫ 流域内中央付近において、裸地から道路へ赤土等の流出が確認された。
- ⑬ 流域内東側において、「国道331号災害復旧工事(平成27年災3号)」が行われており、土砂崩れ箇所から赤土等の流出は確認されなかった。

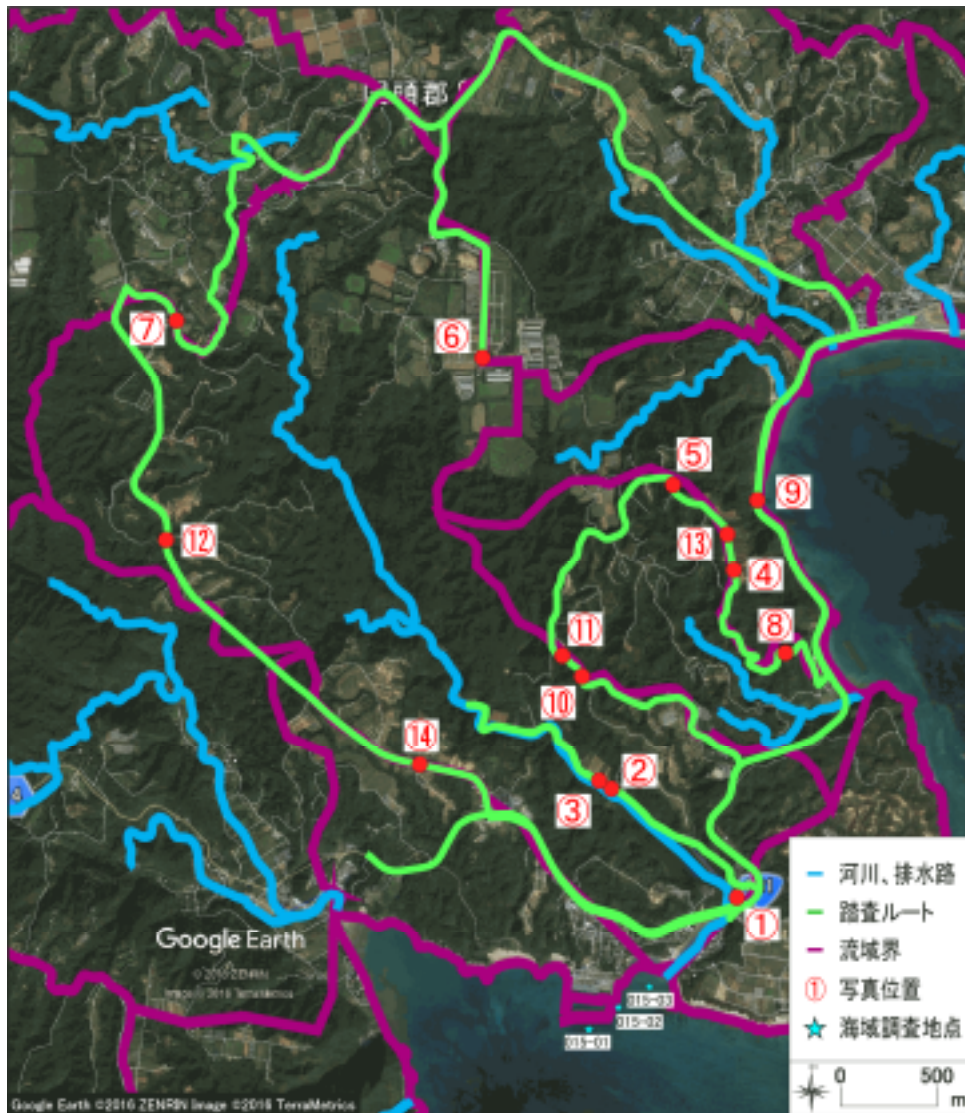
調査図

<b>15 慶佐次川河口 第2回調査(平成30年1月7日実施)</b>
<b>調査日には降雨量が8.5mmであったため 降雨時 として調査実施</b>
<b>流出情報等</b>
<b>(1)河口、河川</b>
① 河口域において、濁りは確認されなかった。
② 河川下流域付近にある農業用水路からの流れ込み箇所において、濁りは確認されなかった。
<b>(2)農地</b>
③ 河川下流域のバナナ園において、道路へ赤土等の流出が確認された。
④ 流域内東側において、パイナップル畑から道路へ赤土等の流出が確認された。
⑤ 流域内東北側において、農地から道路へ赤土等の流出が確認された。
⑥ 流域内北側において、パイナップル畑から道路へ赤土等の流出が確認された。
⑦ 流域内北西側において、キク畑から道路へ赤土等の流出が確認された。
<b>(3)その他</b>
⑧ 流域内東側において、山部法面から道路への赤土等の流出が確認された。
⑨ 流域内東側において、「国道331号災害復旧工事(平成27年災3号)」が行われており、ビニルシート等の表土保護により赤土等の流出は確認されなかった。
⑩ 流域内中央付近において、山部法面から道路へ赤土等の流出が確認された。
⑪ 流域内中央付近において、裸地から道路へ赤土等の流出が確認された。
⑫ 流域内西側において、土砂崩れ跡が確認された。土のうによる赤土等の流出防止対策が確認されたが、道路への赤土等の流出も確認された。
<b>流出防止対策等</b>
<b>(1)農地</b>
⑬ 東側流域の農地において、雑草や土のうによる赤土等の流出防止対策が確認された。
⑭ 流域内中央付近にあるチャレンジ農場のパイナップル畑において、草本等による赤土等の流出防止対策が確認された。
<b>第1回確認地点との比較</b>
<b>流出情報等</b>
<b>(1)農地</b>
③,④, ⑤,⑥, 前回と比べ変化はなく、パイナップル畑等の農地から赤土等が道路へ流出していた。
⑦
<b>(2)その他</b>
⑨ 前回と比べ変化はなく、「国道331号災害復旧工事(平成27年災3号)」が継続していた。
⑩ 前回と比べ変化はなく、山部法面から道路へ赤土等が流出していた。

⑪ 前回と比べ、裸地からより多量の赤土等が道路へ流出していた。
<b>流出防止対策等</b>
<b>(1)農地</b>
⑬,⑭ 前回と比べ変化はなく、パイナップル畑において、草本等による赤土等の流出防止対策が施されていた。

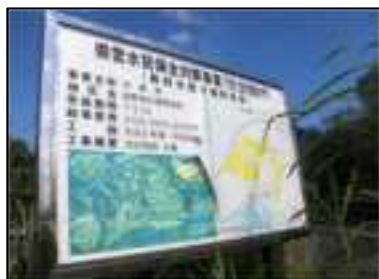
①水質保全対策事業

流域内の農地は、「水質保全対策事業(耕土流出防止型)」や「農地環境整備事業」の対象区域であり(①)、重点的に赤土等の流出防止対策が進められている。

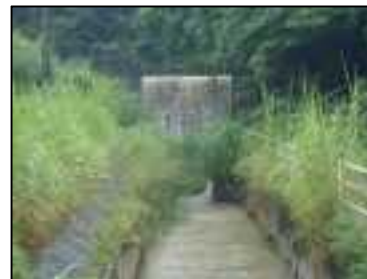
②堰(水質保全対策事業による)

なお、河川には、「水質保全対策事業」による堰があり(②)、直接的に土砂が下流に流出しないようになっている。

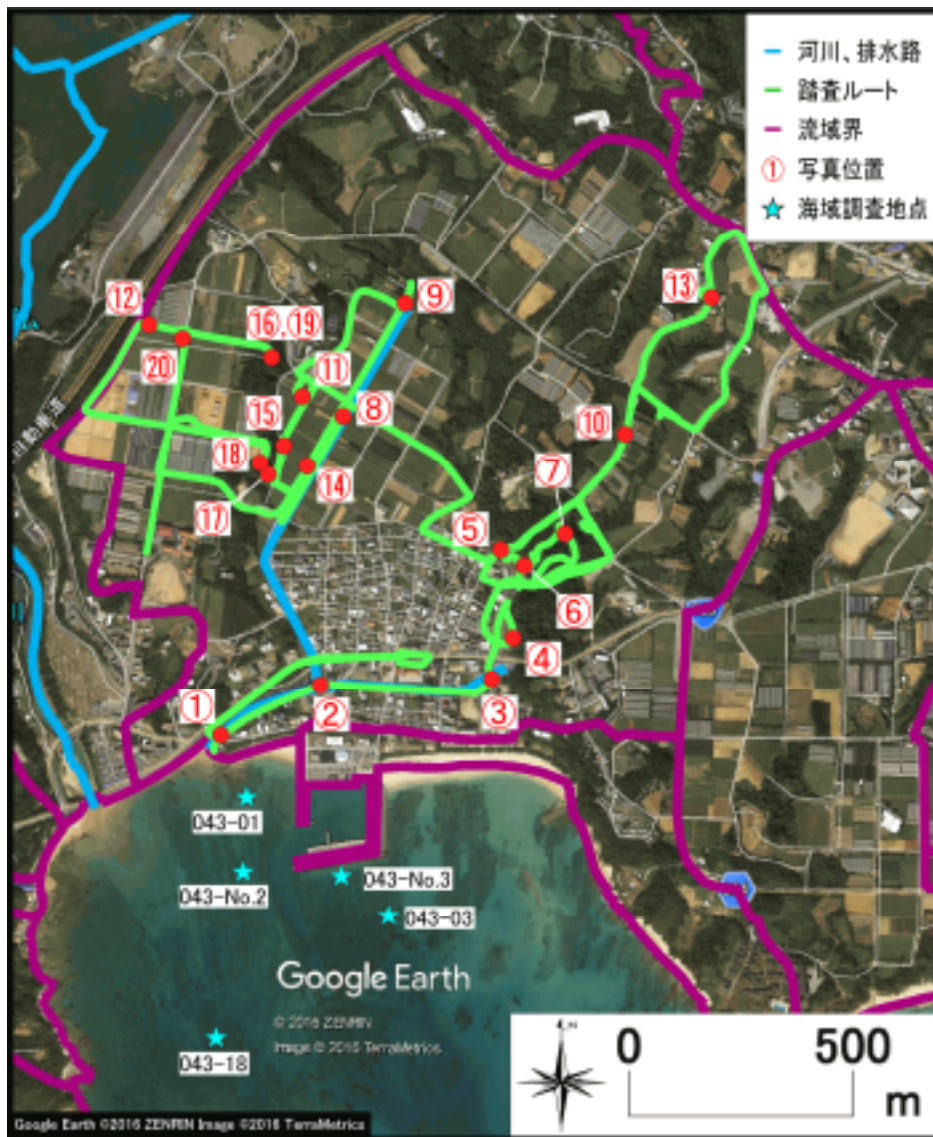
調査図

- ① 河口域において、濁りが確認され、その濁度は60.2(度)であった。
- ② 北側支川と東側支川の合流地点において、濁りが確認された。北側支川からより強い濁りが確認された。
- ③ 東側支川中流域において、濁りが確認された。
- ④ 東側支川中流域において、濁りが確認され、その濁度は35.2(度)であった。
- ⑤ 東側支川上流域において、濁りが確認された。
- ⑥ 東側支川上流域において、濁りが確認され、その濁度は177.0(度)であった。
- ⑦ 東側支川上流域において、濁りが確認された。
- ⑧ 北側支川上流域において、濁りが確認された。
- ⑨ 北側支川上流域の堰において、濁りが確認され、その濁度は193.0(度)であった。また、沈砂地も確認された。

- ⑩ 流域内東側において、サトウキビ畑から道路へ赤土等の流出が確認された。
- ⑪ 北側支川上流域において、農地から水路へ赤土等の流出が確認された。採水を行ったところ、その濁度は305.0(度)であった。
- ⑫ 流域内北西側において、サトウキビ畑から側溝や道路へ赤土等の流出が確認された。また、側溝内には濁水が流れており、採水を行ったところその濁度は88.4(度)であった。

- ⑬ 流域内北東側において、新規造成地が確認された。

- ⑰ 流域内西側において、沈砂池が確認された。周辺斜面には緑化による赤土等の流出防止対策が確認された。
- ⑱ 流域内西側において、沈砂池が確認された。調査時にオーバーフローはしていなかったが、満水状態であった。
- ⑲ 流域内北西側において、調査時にオーバーフローしていた沈砂池が確認された。沈砂池からの排水を採水したところ、その濁度は197.0(度)であった。
- ⑳ 流域内北西側において、沈砂池が確認された。

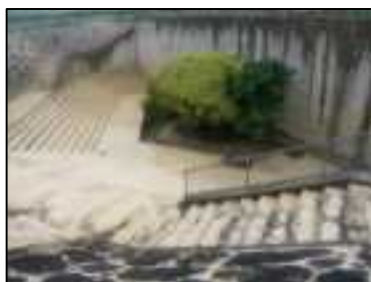
①米須地下ダム

海岸直上には、海岸線にほぼ平行に地下ダム堤体が延び(①)、その上流側には地下の貯水区域がある。陸上部分にはサトウキビ畑やニンジン等の野菜栽培農地が広がる。流域北側には大規模な沈砂池が増築されており(②)、今後の赤土等の流出防止効果が期待される。
