## 99 与那良川河口

99 与那良川河口

第1回調査(平成29年6月16日実施)

103 嘉弥真水道

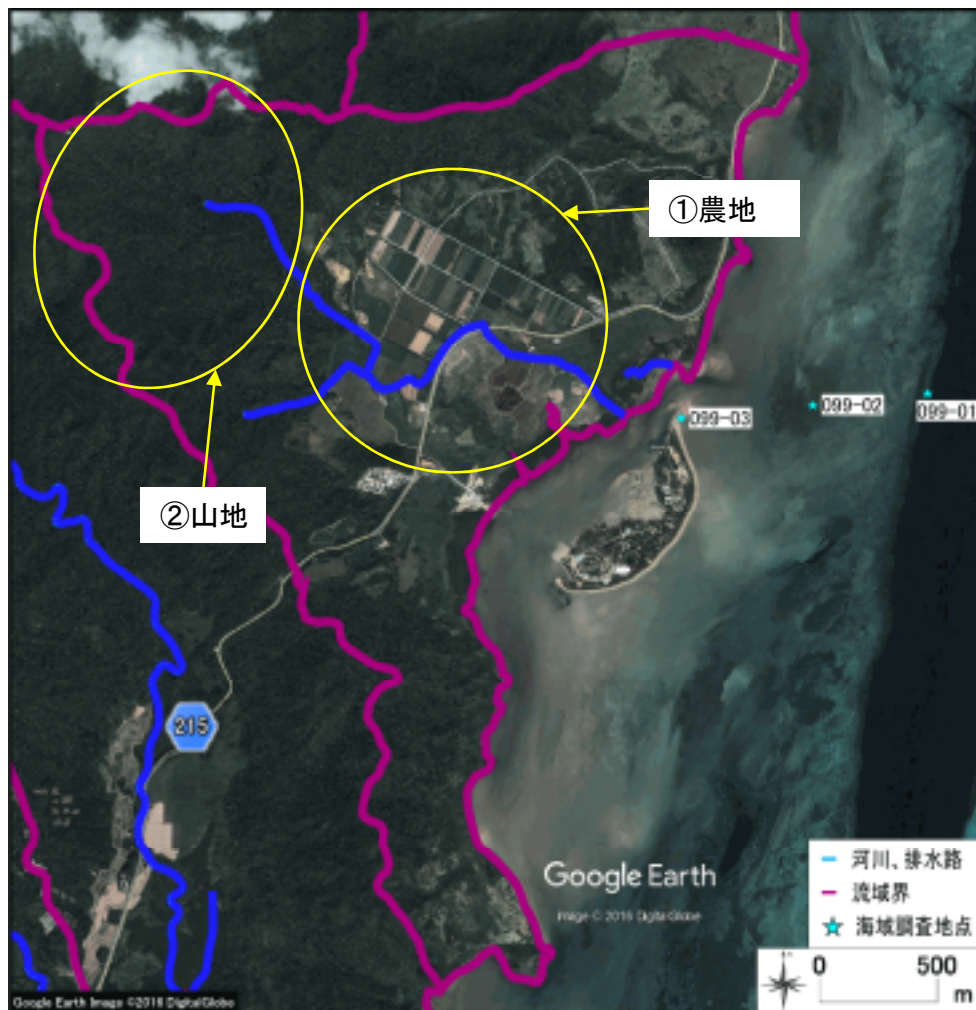
### 流域図

本流域は、与那良川を主とする流域であり、西表島東部に位置する。  
河川下流域から上流域周辺まで、農地が広がっている(①)。  
農地より内陸側は、山地となっており、この箇所から赤土等が流出する可能性はないと考えられる(②)。

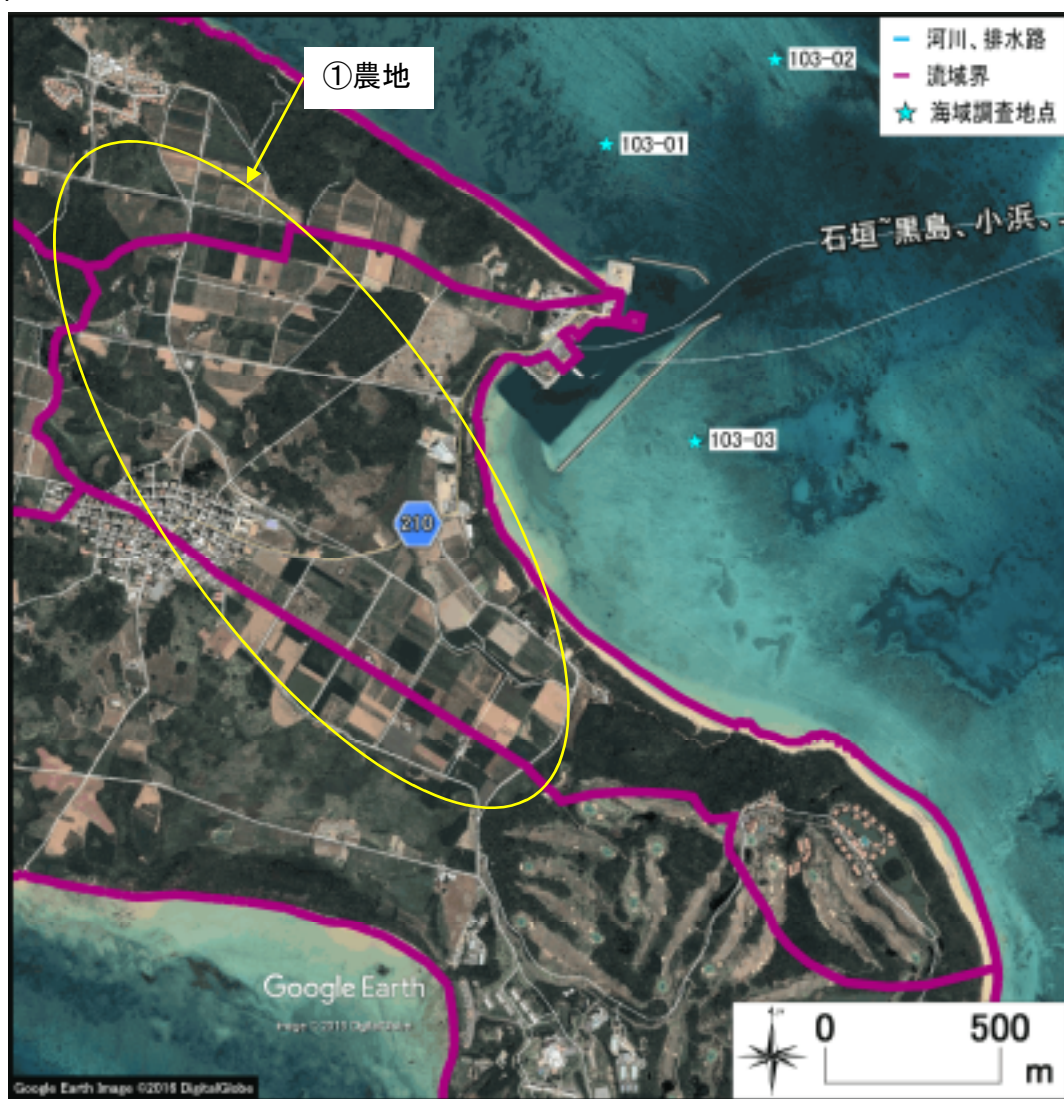
流域図

本流域は、小浜島の東側に位置する。  
流域内にほとんどが、サトウキビ畑を主とする農地となっている(①)。
