**平成24年台風15号、16号及び17号による
栽培漁業センター海上施設の被害状況と
その原因、及び今後の対策に関する報告書**

沖縄県栽培漁業センター

平成24年10月

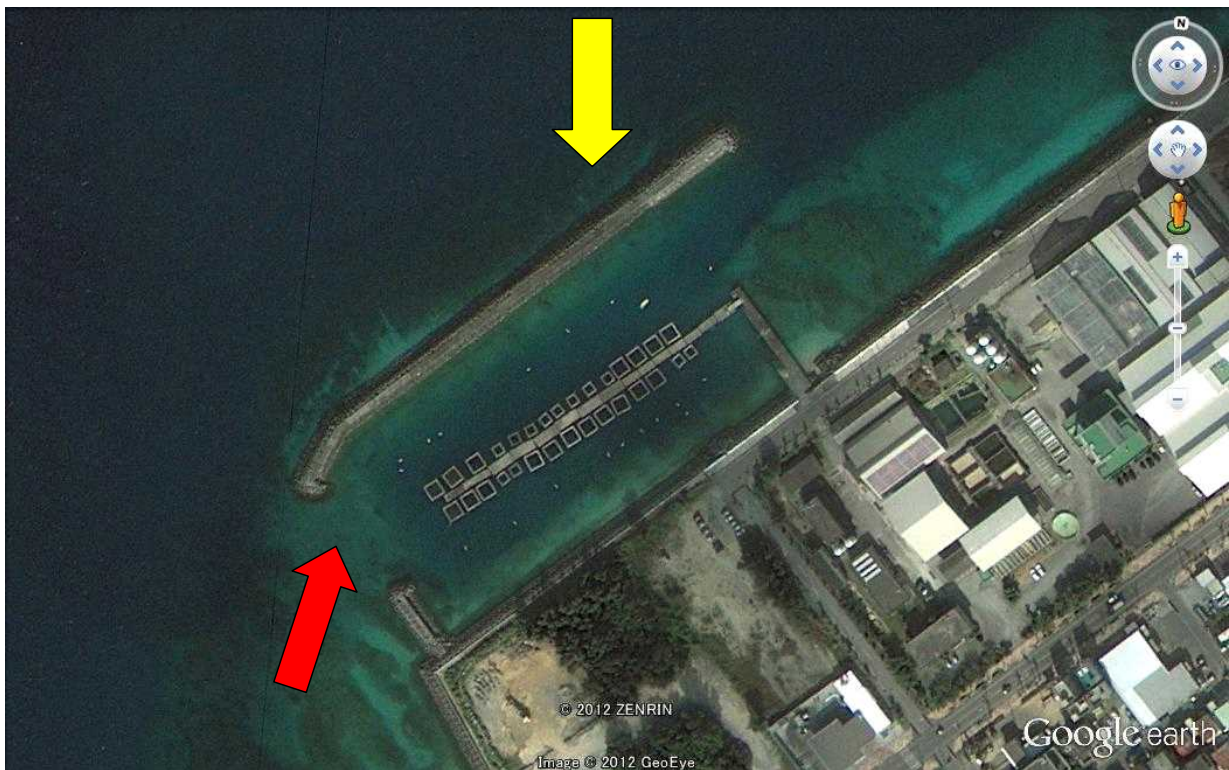
図4 栽培漁業センターの海上施設 矢印黄色は北寄りの風、同赤は南南西の風を示す。

当センターの海上施設では、北東の浮棧橋が突堤に乗り上げて破損し、アルミ製の渡り橋も海中に転落して大破した。これは、異常高潮位と強風によって、波浪が沖防波堤を越えて施設内に侵入したため、突堤と浮棧橋を結ぶ係留索が破断して棧橋が陸側に押し流され、アルミ製の渡り橋が海中に転落したと推測される（写真 1 ～ 4）。また、先の台風 1 5 号で損壊した浮棧橋は、異常高潮位時の波浪・強風と併せて、西寄りの吹き返しによる南西側開口部からの波浪・うねりで、さらに損壊が進んだと考えられる（図 3、4 参照）。

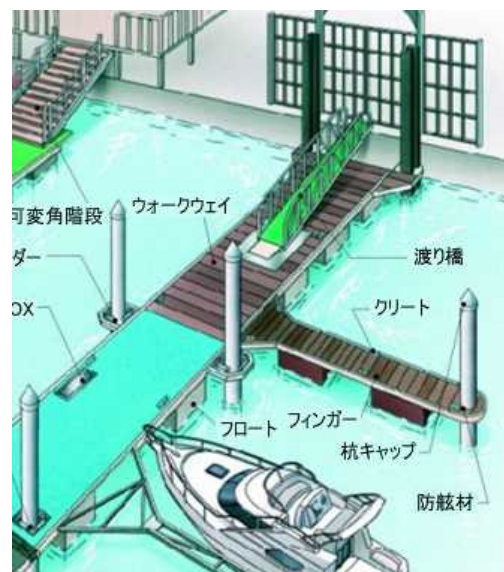
図7 強固な浮棧橋のイメージ

想定される最大潮位より固定杭が長い場合は、今回の台風16号で生じた棧橋の横移動が起こらないので、海面生簀等の被害を防げると考えられる。

図7に示すように、海底から立ち上がる固定杭によって棧橋が支持・固定された構造の浮棧橋を整備する。

県内では、石垣市八島の魚類養殖場施設の浮棧橋に採用されている。

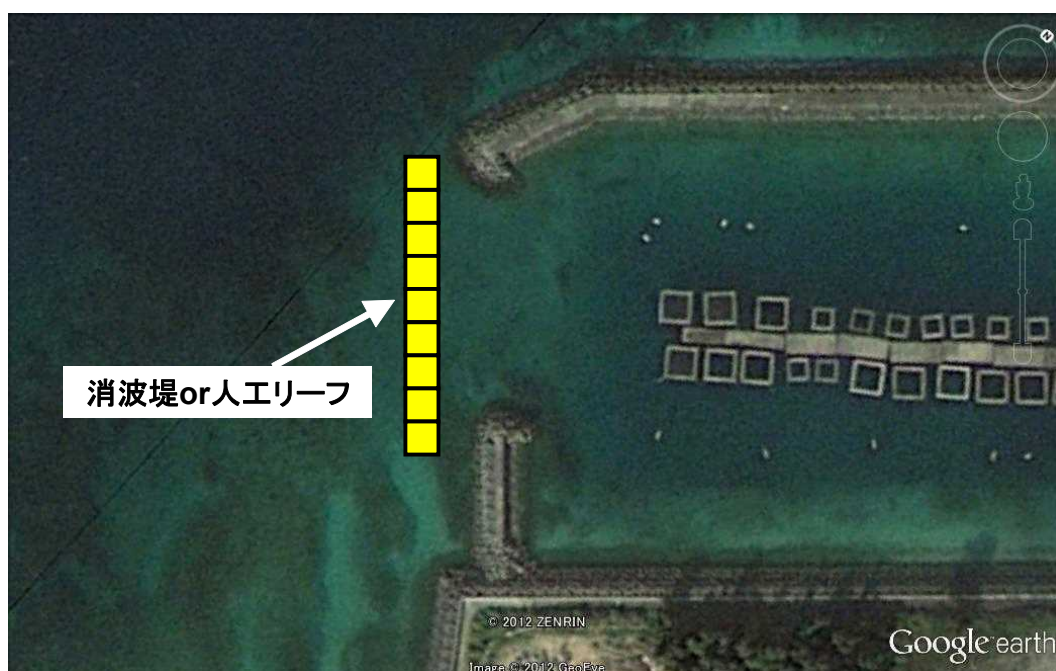
図8 海上施設の南西側開口部に整備する消波堤or人工リーフのイメージ

海上施設の南西側が開口しているために、本部半島と瀬底島を間を通る南西及び南南西の強風による波浪やうねりが施設内に侵入し、海面生簀や浮棧橋等に被害を与える。そのため、図8のように南西側開口部に消波堤あるいは人工リーフを設置して波浪・うねりの侵入を防ぐ。ただし、施設内は魚類等を飼育するので海水交換が十二分に確保される必要がある。そのため、整備する構造物は、通水性の良い構造である必要がある。

【対策案-2】 海上施設の南西側開口部に通水性の良い消波堤あるいは人工リーフを整備する。

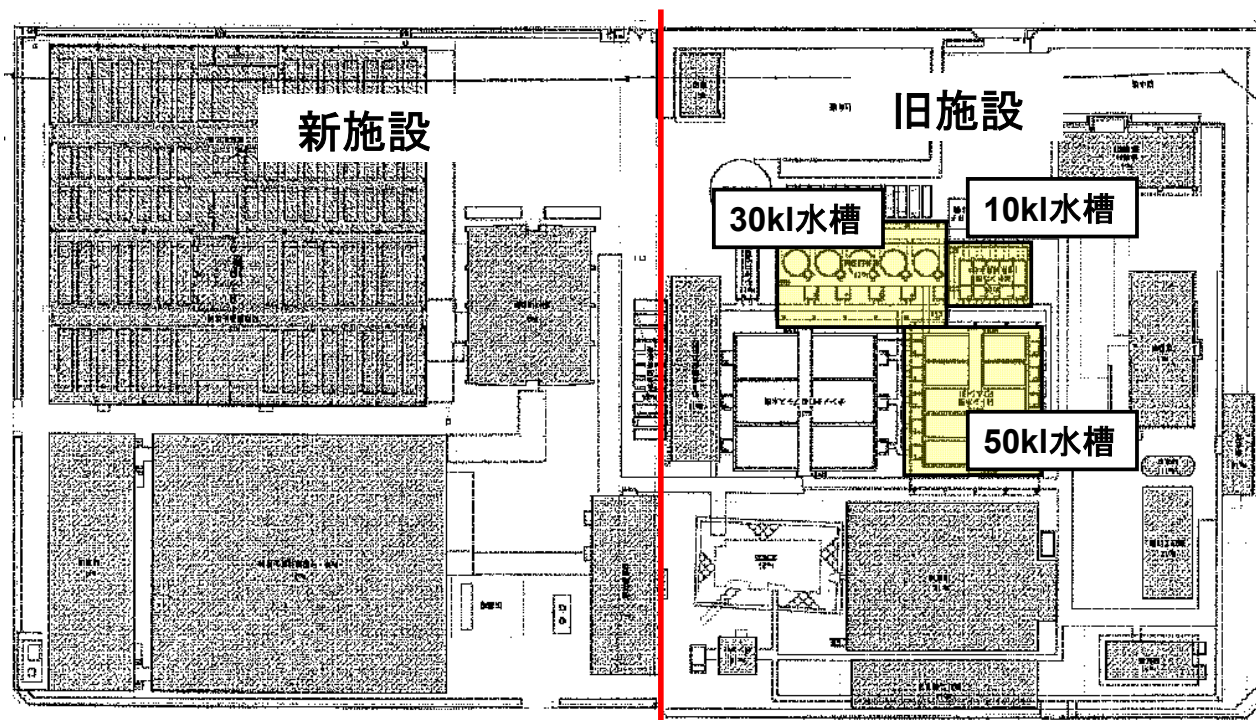
図9 栽培漁業センターの施設配置図と更新が想定される施設
10kl、30kl、50kl水槽は開所当時の施設で著しく老朽化が進行。

そのため、老朽化した旧施設（昭和55年度に整備した10kl、30kl、50kl水槽、図9）を取り壊し、その場所に新たな親魚水槽を整備する案が考えられる。新たな施設の整備にあたっては、省エネ化の観点から閉鎖循環あるいは半閉鎖循環システムを導入して、海水揚水に要する電気コストを低減できる施設とする。
