2.4. 沖縄島内における南根腐病の被害実態の把握

本調査は、被害樹種や被害分布、被害の態様等、被害の実態を把握し、検討委員会での提言・助言を踏まえつつ、戦略的防除方針の策定に資することを目的とする。

今年度は、沖縄島名護市以北（名護市、本部町、今帰仁村、大宜味村、国頭村）の1市1町4村で調査を実施した。平成30年度は中南部を中心に調査を行う予定である。

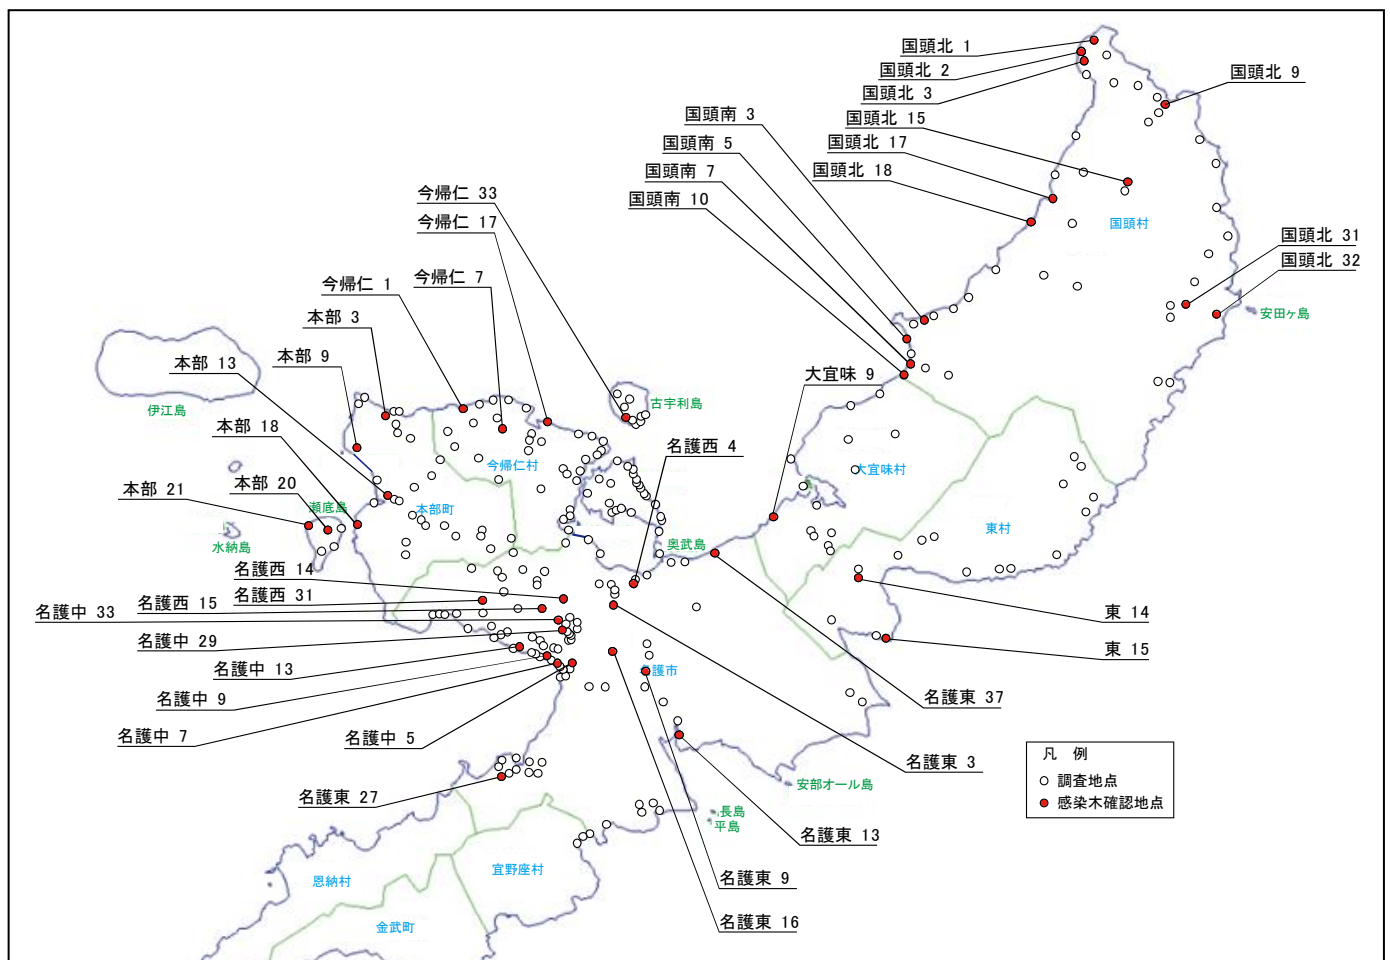
図Ⅱ.2.4-2 南根腐病被害木の確認地点

調査は 273 箇所を実施した。その内、42 箇所以南根腐病の被害木を確認した（図Ⅱ.2.4-2、表Ⅱ.2.4-3）。市町村別では名護市で 16 箇所、国頭村で 13 箇所と他の市町村と比較して被害が多く確認された。
