(2)底質調査

(3)潮位観測

(4)カルバート、水路形状調査

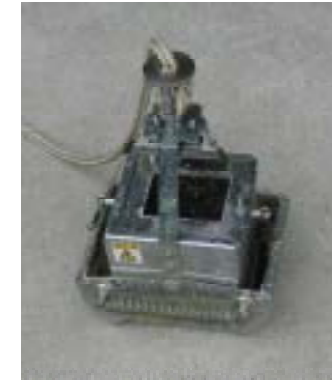
【エグマンバージ採泥器】

また、海域についても干潮時に採泥を行うが、水深のある場所ではエグマンバージ採泥器を用いた。

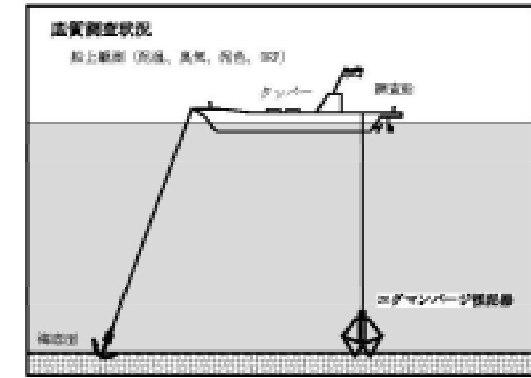
【底質採取状況】

採泥は、底生生物生息環境及び汚濁物質の堆積が考えられる表層部について行い、干潮時に底泥表面から10~20cm程度の深度とした。

採泥量は1地点につき約1kg程度としてポリエチレン製容器に採取し、(株)沖縄環境保全研究所試験室へ搬送した。採泥時には泥温、臭気、色相、ORP等の現場観測も併せて行った。

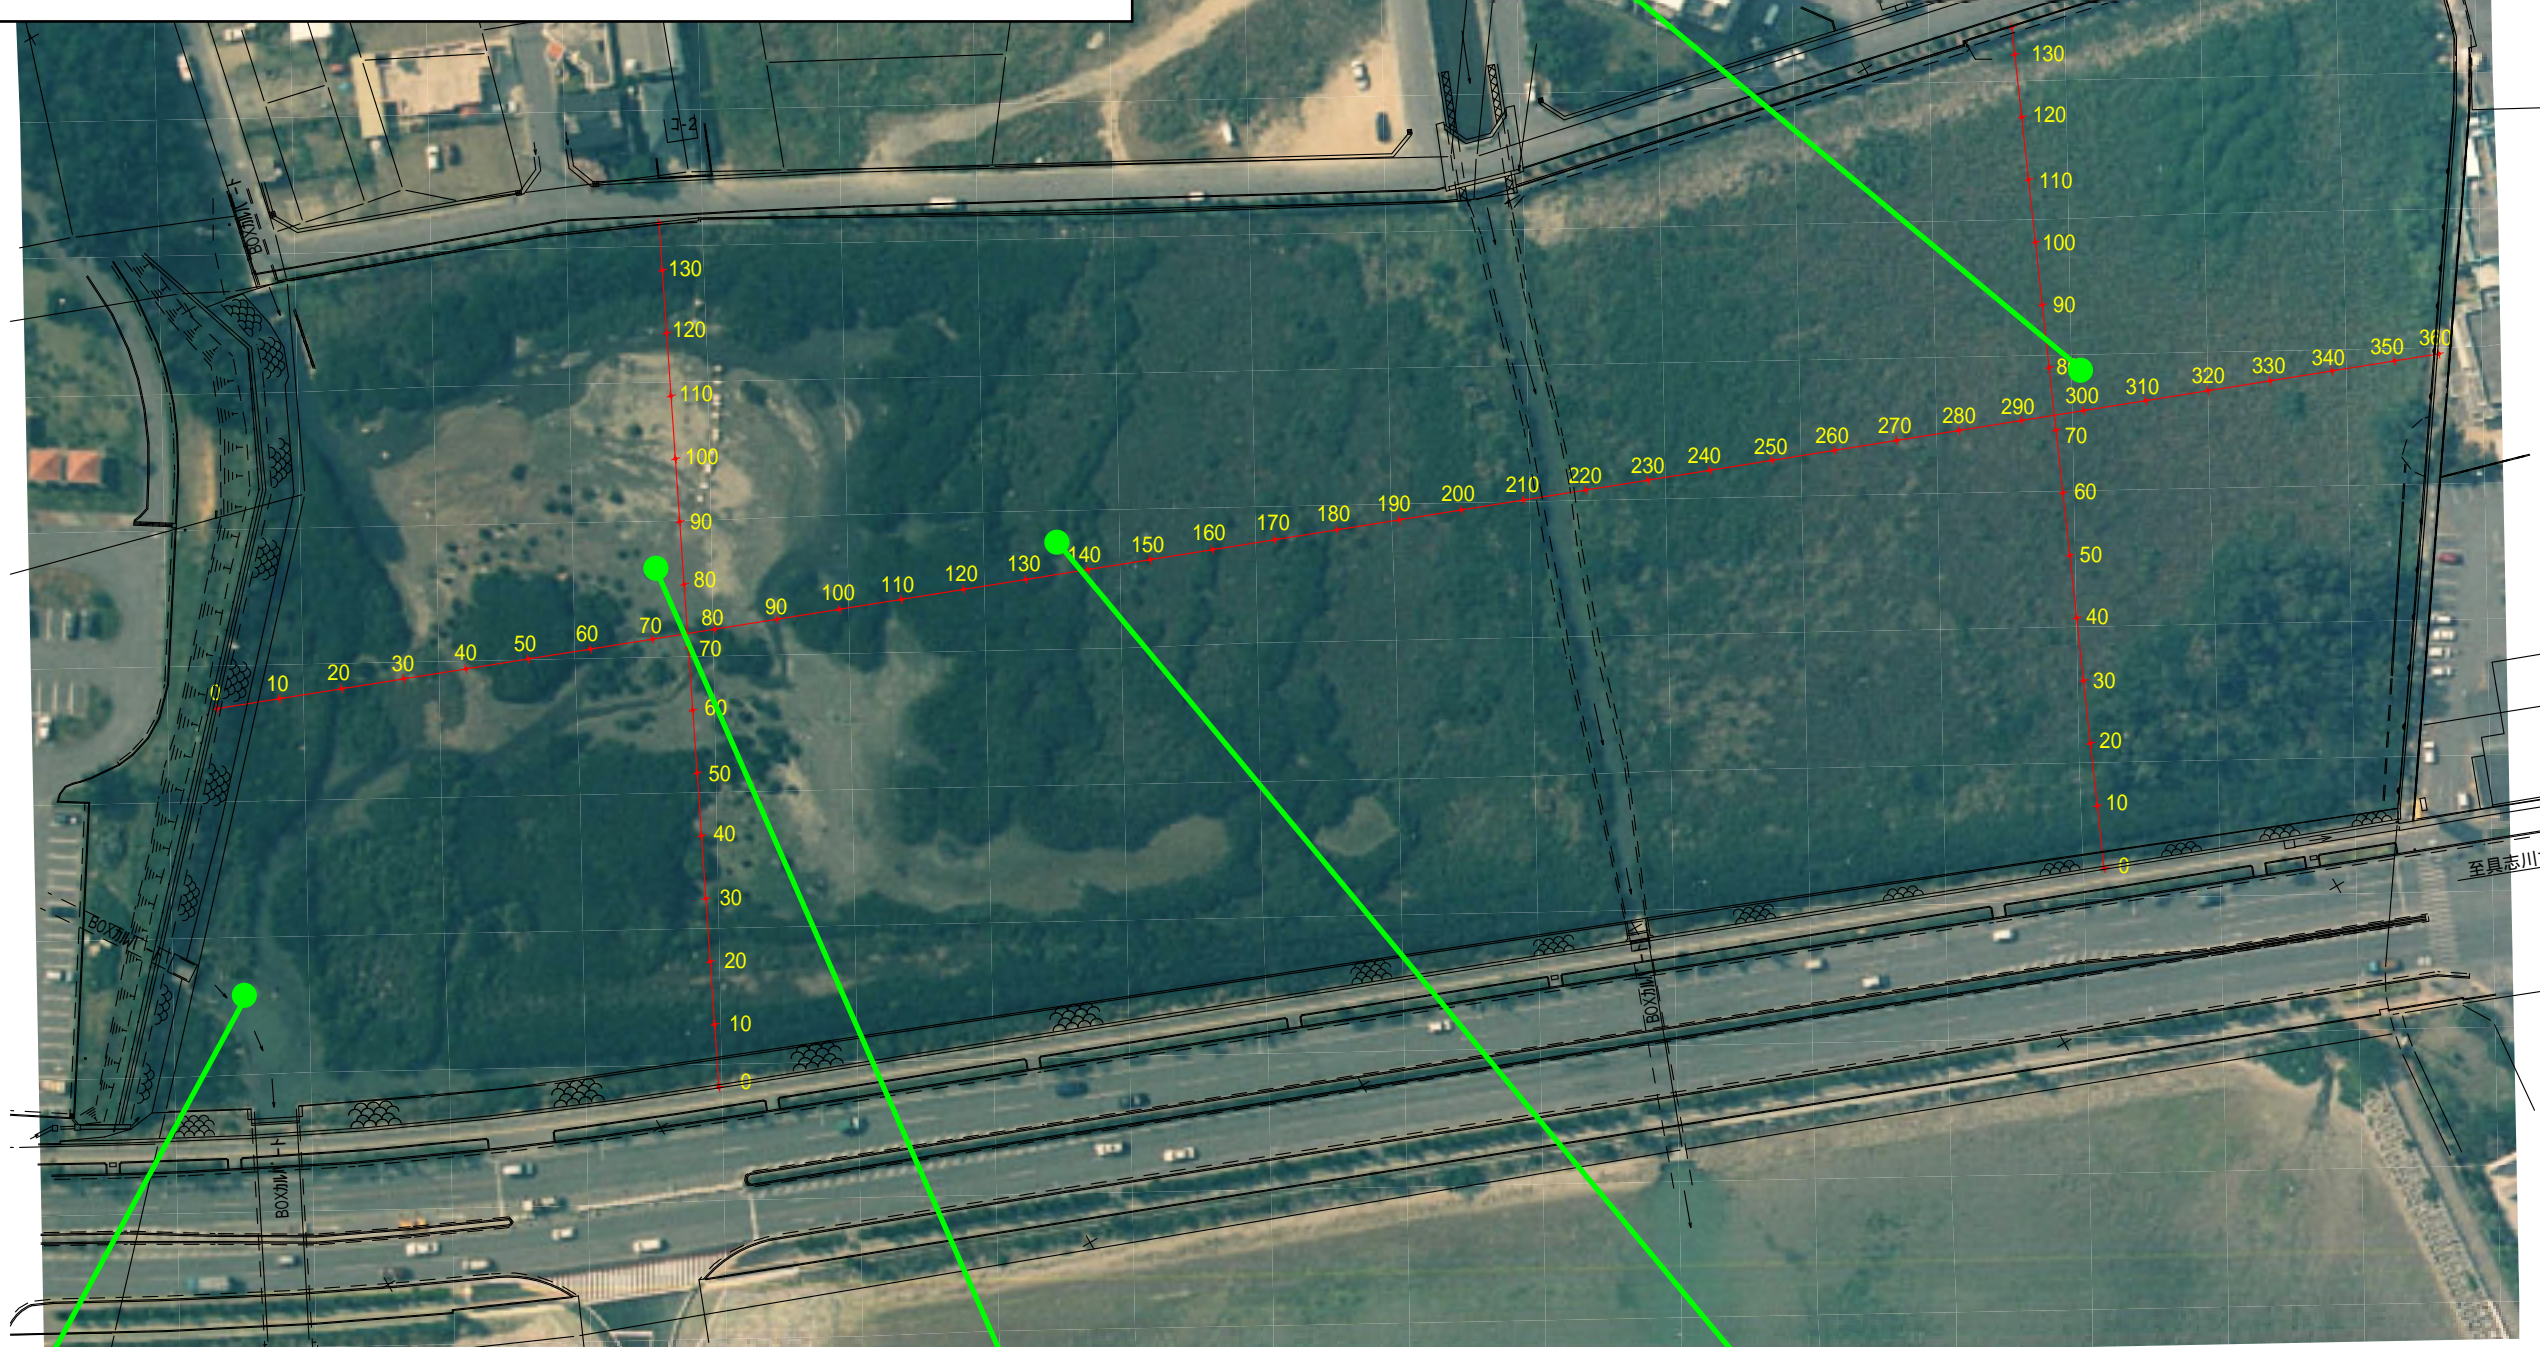
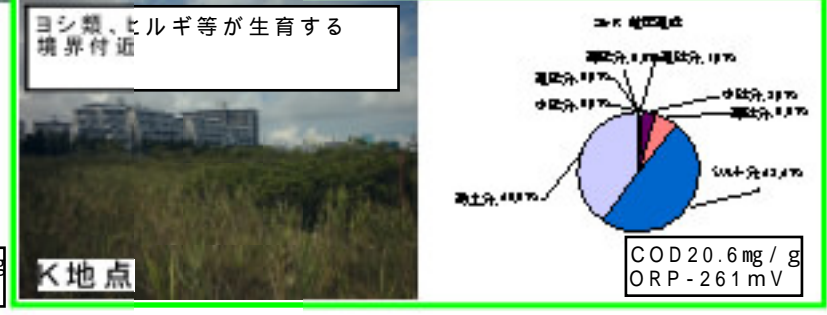
図1-4 比屋根湿地の底質状況(COD、粒度組成、ORP)

□ :比屋根湿地内底質
 比屋根湿地内の粒度組成はヨシ、ヒルギ等が生育するSt-K、M及び流れの緩やかなSt-Mについてはシルト、粘土で構成され、干潟との水の出入りがある
 St-Iについては細礫分～中砂分で構成されている。
 CODは4.3～20.6mg/gdryでシルト、粘土で構成されたSt-J、K、M地点で高い値を示した。
 酸化還元電位 (ORP)については全ての地点についてマイナスを示し、St-Mを除いては硫化水素臭が確認された。

比屋根湿地内のCODは、アシ類、ヒルギ等が混在して生育するSt-K地点で20.6mg/g dry、浅く流れが緩やかな澇筋があるSt-J地点は19.1mg/g dry、ヨシ類が生育し大潮の満潮時に干潟より海水が流入するSt-M地点は12.5mg/g dryであった。

比屋根湿地内の粒度組成はアシ類、ヒルギ等が混在して生育するSt-K地点はシルト(0.005~0.075mm)、粘土分(0.005mm以下)を主体に構成されていた。

比屋根湿地内の酸化還元電位(ORP)は全ての地点でマイナスを示し、St-I地点で-330mVと最もマイナスの値が大きかった。

比屋根湿地内では、植物が生育している場所や、水深が浅くなり流れの緩やかになるSt-J、St-K、St-M地点は細砂、シルト、粘土分を主体に構成されていた。

それらの場所ではCODも12.6~20.6mg/g dryと高い傾向となっていることから、雨水幹線から湿地内に流出した濁りや、有機分は植物の根の部分や、流れの緩やかな場所で捕捉され堆積していると考えられる。

干満によって干潟と湿地の水の出入りがあるSt-Iについては、水の流れによって、シルト、粘土分は堆積しにくい地点と考えられ、他の3地点とは異なり、粒度組成は細礫分~中砂分で構成され、CODは4.3mg/g dryと湿地内で最も低い値を示している。

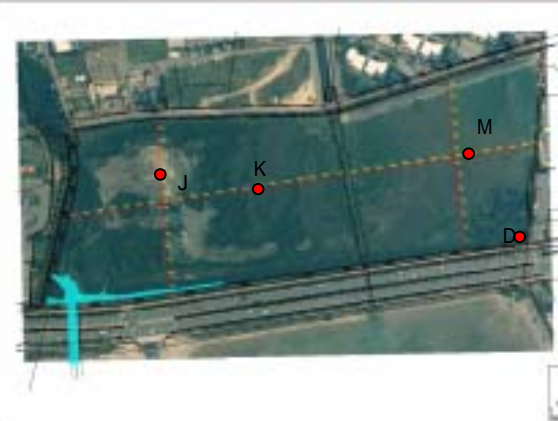
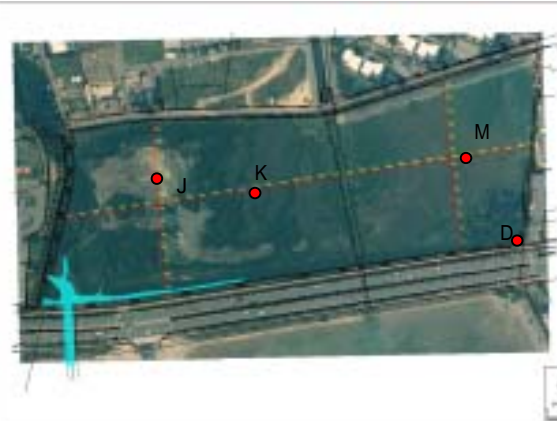
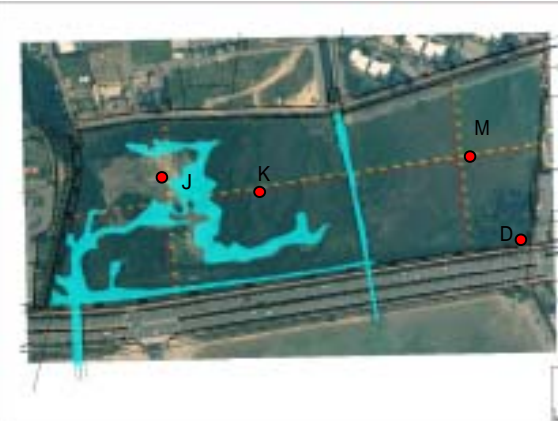
図1-7 湿地内海水侵入経路イメージ図(その1)

湿地内海水侵入経路イメージ

注1：番号はグラフ内の番号に対応。
注2：図中の海水の侵入状況がみられる潮時は、()内に示すように
大潮時 ~、中潮時 ~、小潮時 ~。

22 日 ~ 23 日の潮位観測値と地形データから、干潮(22 日 14 時 32 分、潮位-85.03cm)(気象庁観測) ~ 満潮(22 日 20 時 50 分、潮位 107.03cm)(気象庁観測)での、比屋根湿地内への海水侵入状況のイメージを図 1-7 ~ 図 1-7 に示す。

これによると、湿地内はまず県総合運動公園駐車場前南側から海水が侵入し、J に到達し、続いて第二雨水幹線から海水が侵入し K、D、M に到達する。大潮時は全地点、中潮時は D、J、K 地点、小潮時には J 地点まで海水が侵入する。

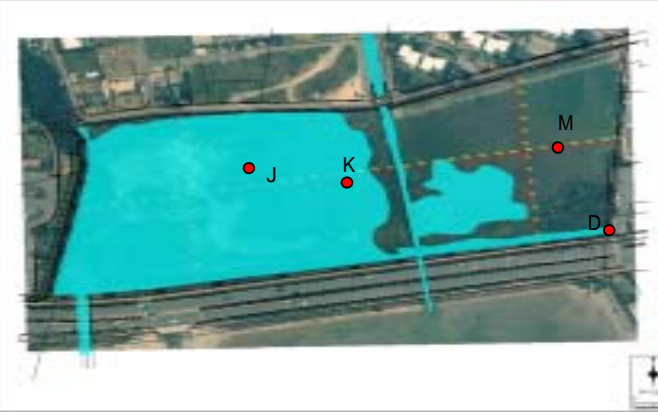
図1-7 湿地内海水侵入経路イメージ図(その2)

湿地内地点毎現場状況

注1：番号はグラフ内の番号に対応。
注2：地点はイメージ図参照。
注3：D地点、J地点に関しては違う時間帯の写真を引用。

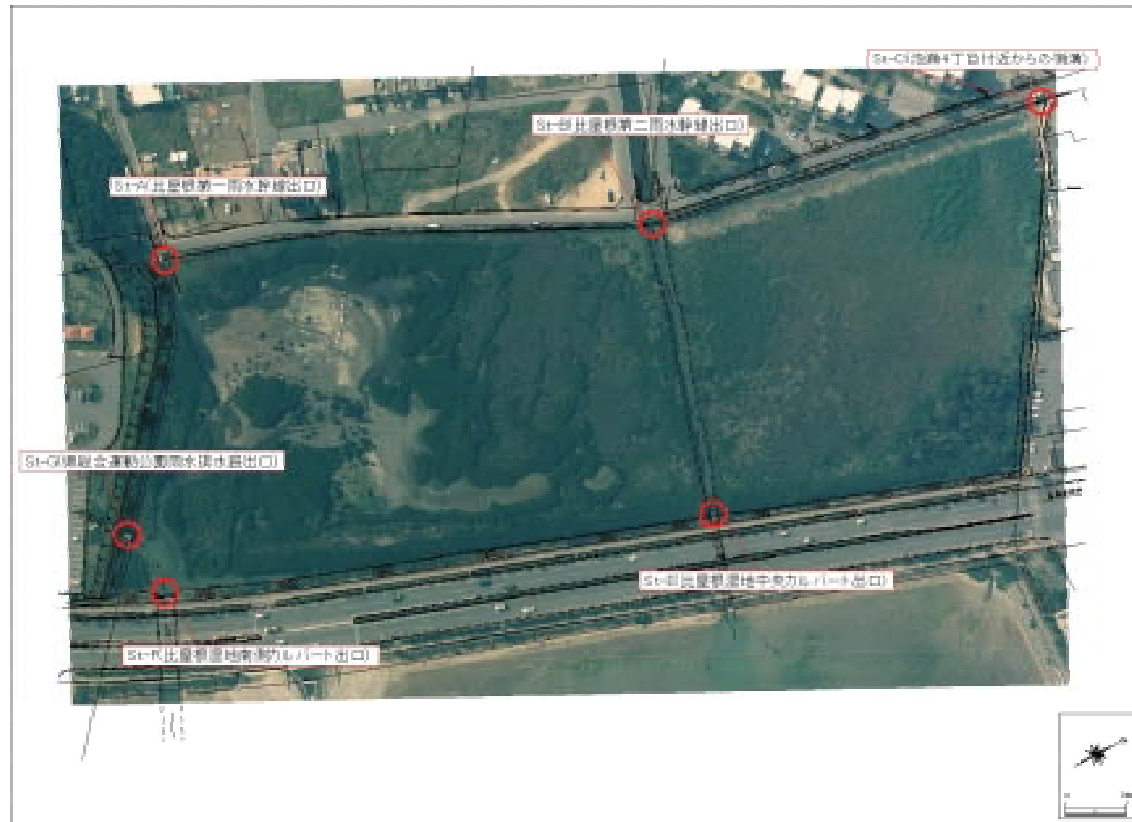
図1-9 調査地点図

- ・流入水路：4地点
比屋根第一雨水幹線出口～海水侵入地点、比屋根第二雨水幹線出口～海水侵入地点、比屋根二丁目からの雨水側溝～海水侵入地点、県総合運動公園からの雨水排水路～海水侵入地点
- ・海域への流出カルバート：2地点
比屋根湿地南側出口、比屋根湿地中央出口

水位・流速測定地点における断面積を把握するため比屋根湿地に流入する4箇所の水路及び湿地内に海水が流入出する2つのボックスカルバートの横断面積測定を行った。
