若い人のための溶接技術 第2回

沖縄の腐食環境とその対策について

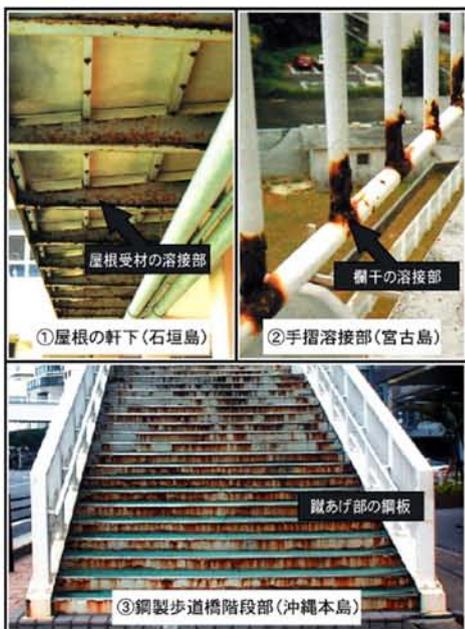
写真①の屋根の軒下部分は雨が当たりにくいため「錆びない」、あるいは「錆びにくい」と思われがちです。しかし、実際は錆の原因となる海塩粒子（細かい粒状の塩）が風によって飛来、付着することにより、雨が当たりにくい軒下部分で塩分が濃縮し、結果として錆の原因となります。加えて、このような部分は水分の乾きが遅いため、錆の発生・進行が早いといわれています。

図1 沖縄県内における溶接構造物の腐食状況

写真②は鋼製パイプ同士を溶接した部分に見られる錆の例です。一般にこのような手摺の溶接部の表面は溶接施工後に塗装しますが、パイプの内側の溶接部は閉鎖空間のため塗装できません。従って、錆の発生を防ぎにくい箇所といえます。閉鎖空間とにならないような形状に変更することも改善法の1つだといえます。

写真③はコンクリートの溶解液が染み出す箇所、極めて腐食しやすい箇所です。この場合の対策としては重塗装を施す、めっき塗料剤を使用する、あるいは耐食性のある他の金属（ステンレスやアルミニウム等）を使用することなどが考えられます。

図1に県内の溶接構造物が腐食した例を示します。

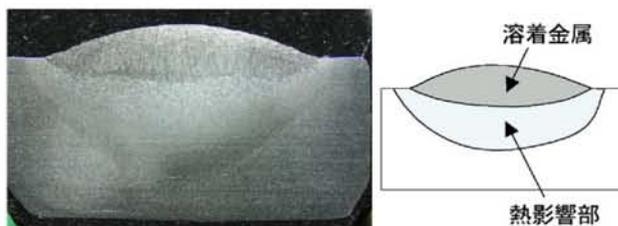
図2 炭素鋼金属組織の変化例

また、図2に示すように炭素鋼の溶接部は溶接時の熱影響で金属組織が変化し、未溶接の部分と比較すると腐食しやすくなります。一般的な対策として塗装を十分に施すことで腐食速度を抑えることができます。但し、複雑な継手形状、金属以外の材料と組み合わせて使用する場合は、腐食の発生に注意が必要です。

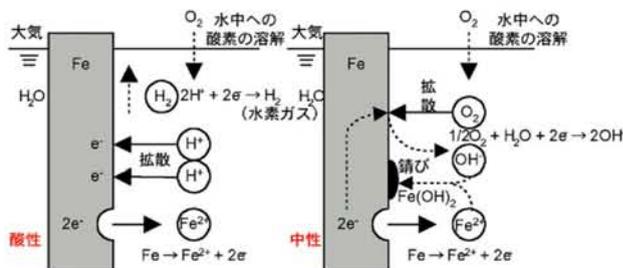
図3に炭素鋼の腐食反応のメカニズムを示します。腐食は「金属」、「水」、「酸素」の三要素が揃うと発生します。よって、腐食を抑制する対策としては、下記に示す項目などがあります。

図3 炭素鋼の腐食発生機構

腐食には鋼材の種類や化学成分、熱処理条件、加工の度合いや使用される環境などによって、様々な形態が見られます。炭素鋼の場合、常温付近では電気化学的な反応によって腐食が起こります。この反応は、イオン存在下で進行し、その存在のためには水分が必要不可欠です。
