琉球政府護岸のライフサイクルマネジメントのための  
老朽化調査及び老朽化対策計画策定マニュアル

(案)

平成 22 年 3 月

沖縄県土木建築部海岸防災課  
沖縄県農林水産部漁港漁場課  
沖縄県農林水産部村づくり計画課

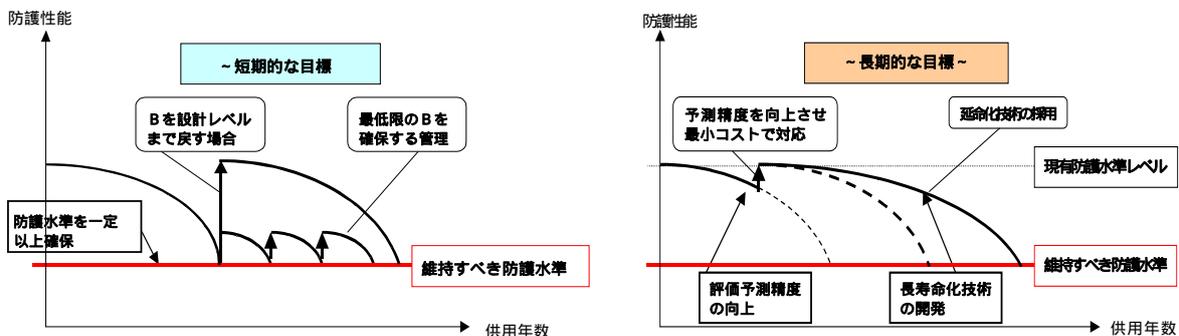
図 1.1 LCM 導入の段階的な目標

しかし、LCM を導入した維持管理には多くの技術的課題が山積していることもあり、できることから段階的に導入を図っていく必要がある。本マニュアルでは、必要な防護機能を維持しつつライフサイクルコスト(以下、LCC という。)を最小化することを LCM の目標(注)とし、これを目指した維持管理を行うことを提唱している。しかし、LCC の定量的評価が困難な場合には、ライフサイクルを通じて防護水準を一定以上に保証することを維持管理の目標とするものとする(図 1.1 左側の短期的な目標)。

そして、長期的には、構造物の劣化予測等の技術開発を行い、ライフサイクルを通じて維持すべき防護水準を最小のコストで対応できる仕組みを構築する(図 1.1 右側の長期的な目標)。

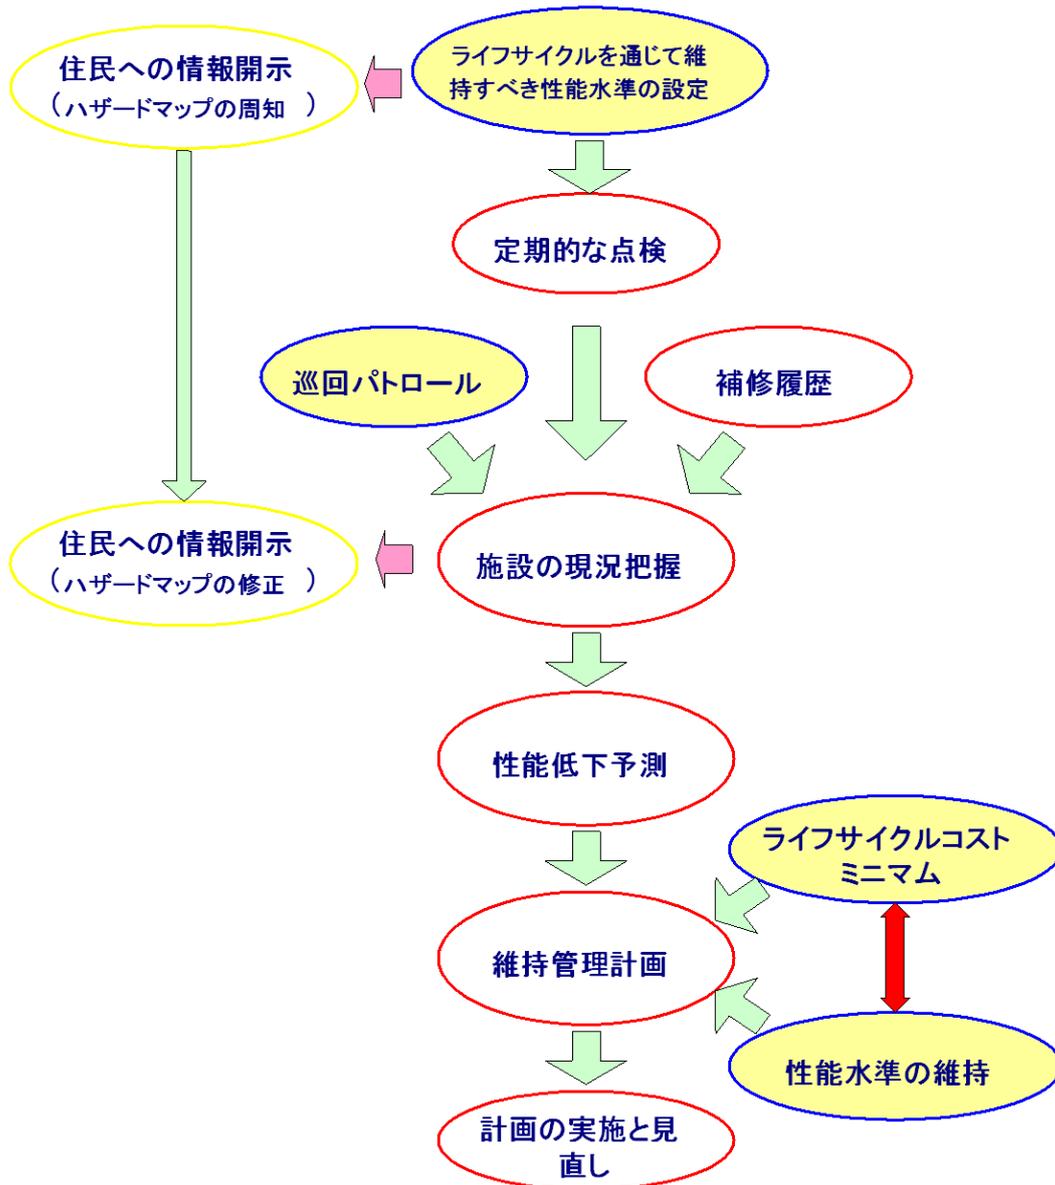
図 1.2 LCM 導入による維持管理

図 1.2 に海岸保全施設における LCM 導入による維持管理の基本的な考え方を示す。

- ★維持すべき性能水準を明確にする。
- ★維持補修の優先順位が明確になる。
- ★維持管理のスケジュールが明確になる。

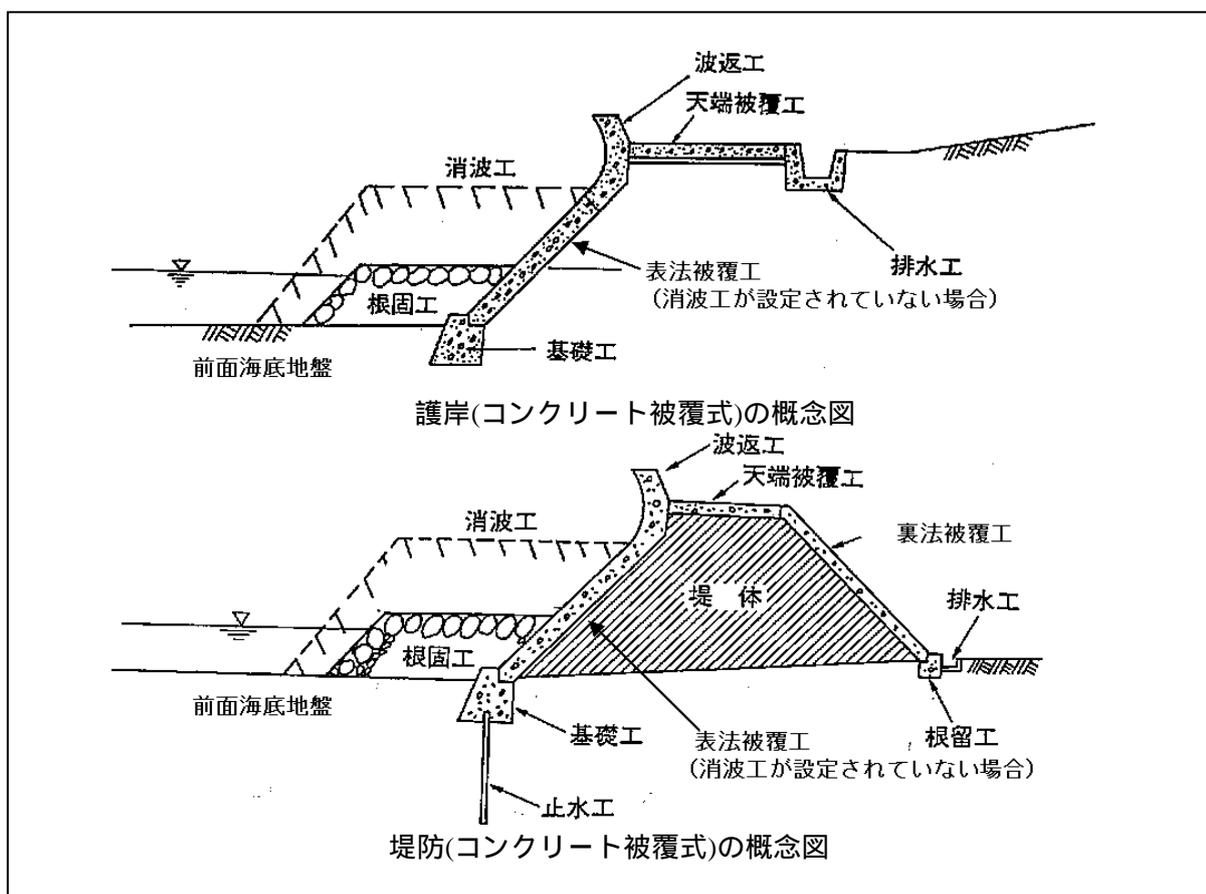
図 1.3 対象施設概念図

(2)本マニュアルは、琉球政府護岸における堤防と護岸及びその関連施設を対象とし、堤防、護岸(コンクリート被覆式)の構成部材名称を図 1.3 に例示する。また、堤防と護岸の構造形式は、施設の勾配や使用材料等により多種類にわたることから、代表的な構造形式を付録 - 1 に示す。

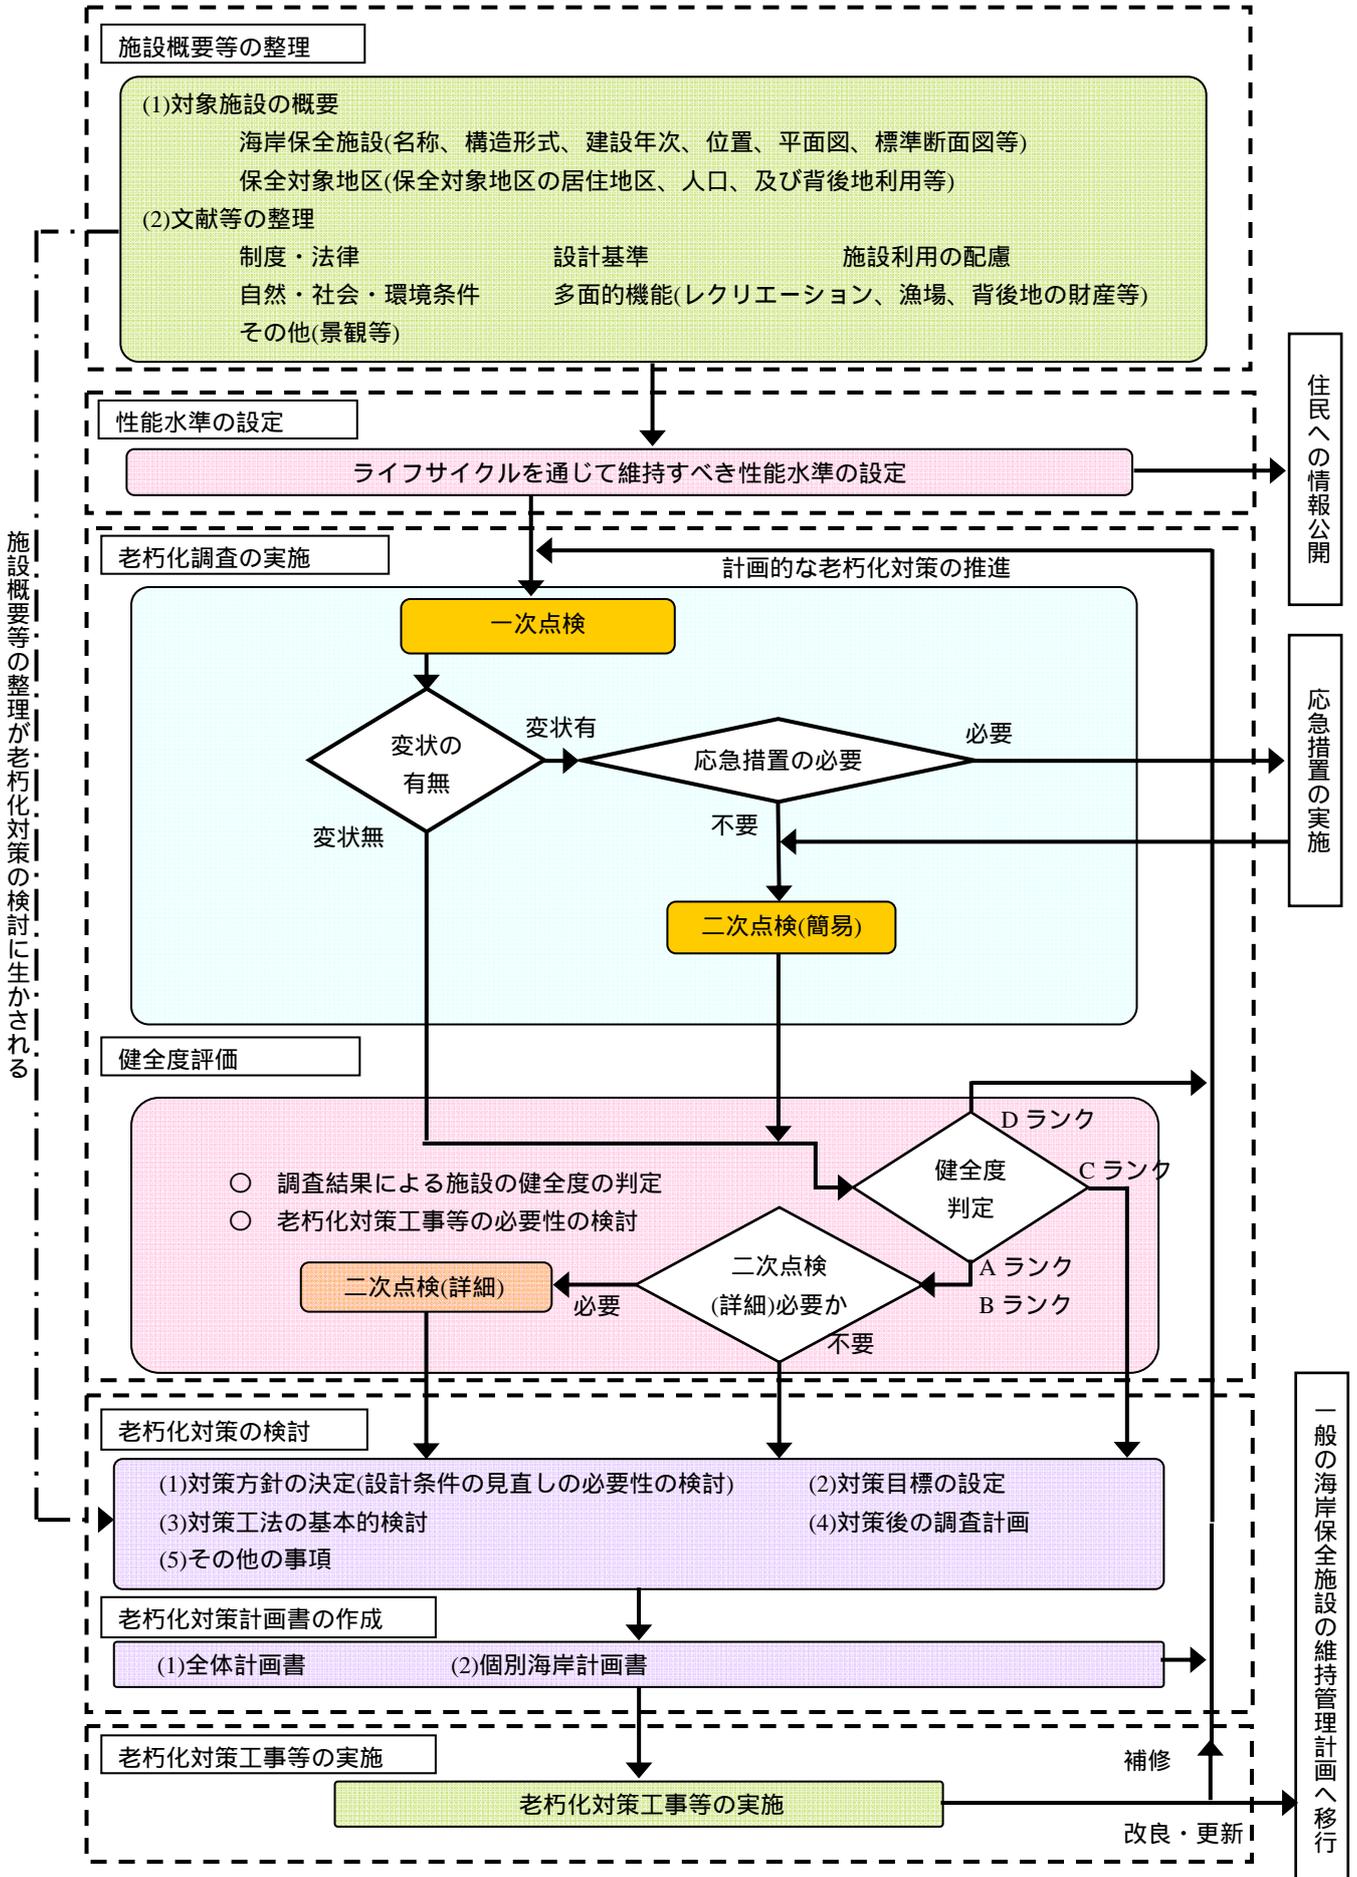
図 1.4 老朽化対策フロー図

- (1)老朽化対策のフロー図を次頁の図 1.4 に示す。老朽化対策は、管理者が有する情報の整理、老朽化調査、老朽化対策の検討を行う老朽化対策計画及び老朽化対策工事等の実施を行う行為を原則とする。
- (2)施設概要の整理は、老朽化調査のための事前整理として使用されるとともに、老朽化対策計画策定(P50 参照)及び老朽化調査の際に必要となるため重要である。
- (3)老朽化対策工事のうち、改良工事・更新工事を実施した琉球政府護岸は、維持管理マニュアルに基づく維持管理計画による維持管理へ移行するものとする。

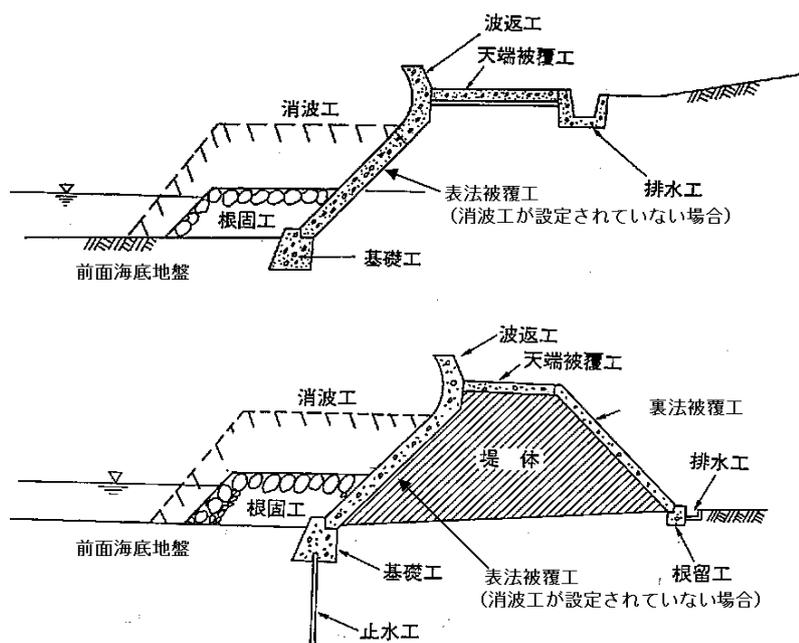
図 2.2 一次点検、二次点検(簡易)及び二次点検(詳細)の点検位置

- (1)対象施設である護岸・堤防における一次点検、二次点検(簡易)及び二次点検(詳細)の点検位置を表 2.2、図 2.2 に示す。
- (2)堤体の変状は、天端被覆工、表法被覆工、裏法被覆工、波返工における沈下・陥没、ひび割れ等により確認することを原則とする。

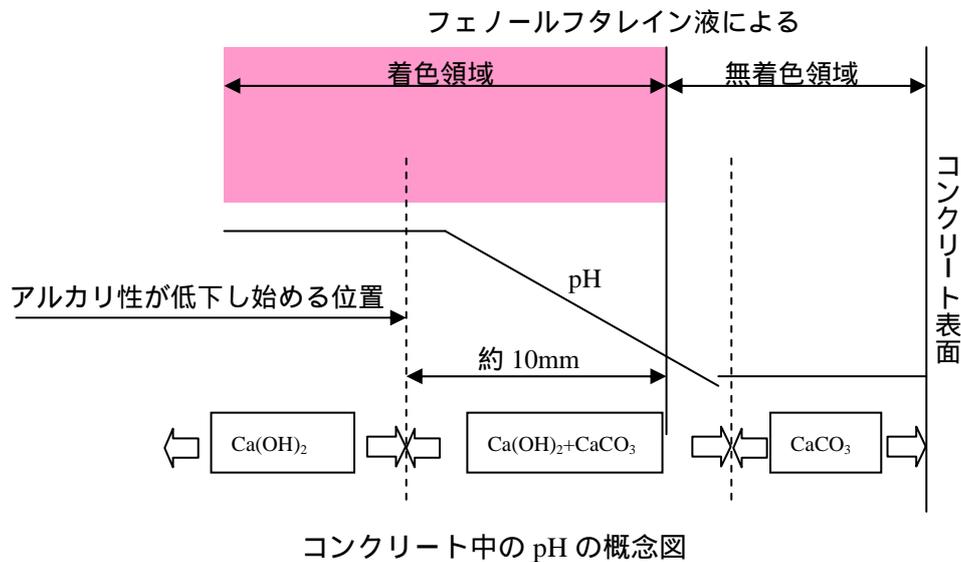
中性化は、コンクリート面にフェノールフタレインの1%エチルアルコール溶液を噴霧して赤紫色に変色しない部分を中性化の領域としてその深さをコンクリート表面から測定するものである。測定は、コンクリートをはつり出した部分あるいは採取した試料を割裂し、その割裂面に試液を噴霧して測定するものである。

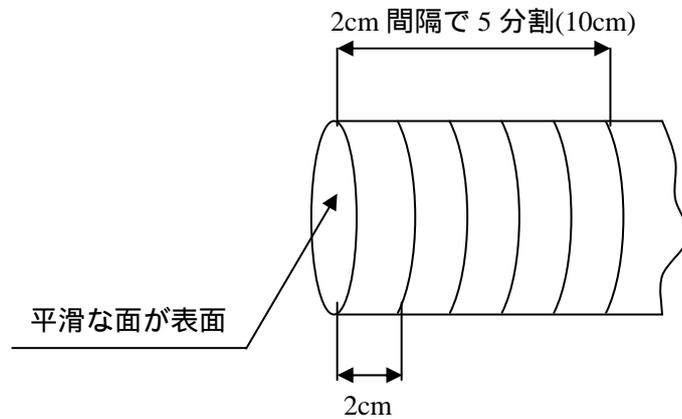
塩分含有量試験概念図

採取した試料を深さ方向に切断したものやはつりを行った箇所のコンクリート片などを試料として化学分析を行い、含有塩化物イオン量を測定するものである。測定方法は、「硬化コンクリート中に含まれる塩分の分析方法」(JCI-SC4)などにより行う。また、精度は低くなるが、簡易な方法としてフレッシュコンクリートの塩化物イオン量を測定する試薬を用いて測定する方法がある。

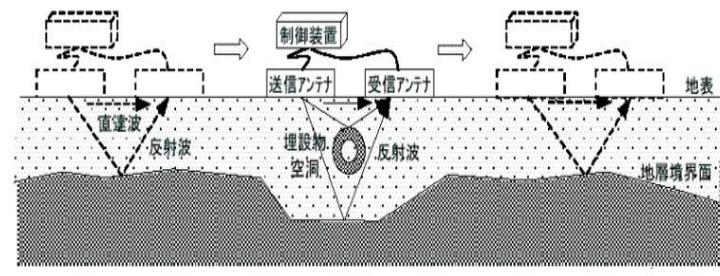
レーダー探査概念図

レーダーの原理を地中に適応した手法であり、地中に電磁波を放射し、地層境界面からの反射波を検出し地中の状態を調査するものである。電磁波は数百 MHz ~ 数 GHz の高い周波数を用いる。レーダーは地中の探査に多様な適用性はあるが、電磁波の地中での減衰が大きい。このため、天端被覆工のように地表面がコンクリートで覆われている場合、電磁波が減衰して調査可能な最大コンクリート厚さは 30 ~ 40cm である。

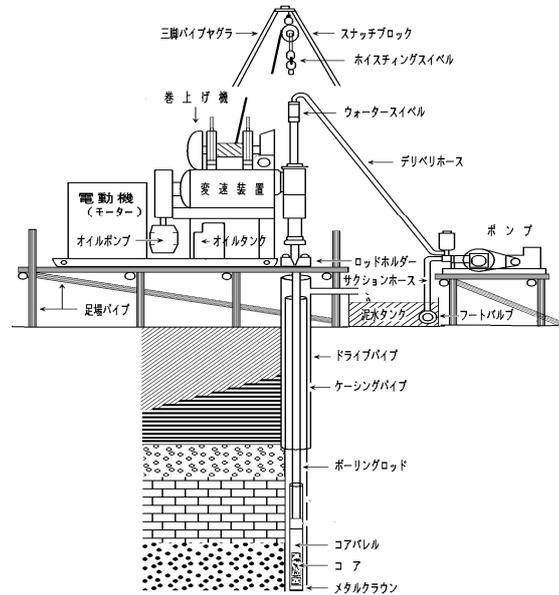
削孔による計測概念図

地表部からの削孔時におけるのみ下がり(削孔速度)、あるいは削孔抵抗(回転負荷)等によって地山性状(硬軟)を直接的に評価する。また、削孔機に各種センサ等計測システムを接続することによって、自動計測・定量評価が可能。コアサンプリング、ボアホールカメラによる目視観察も有効。

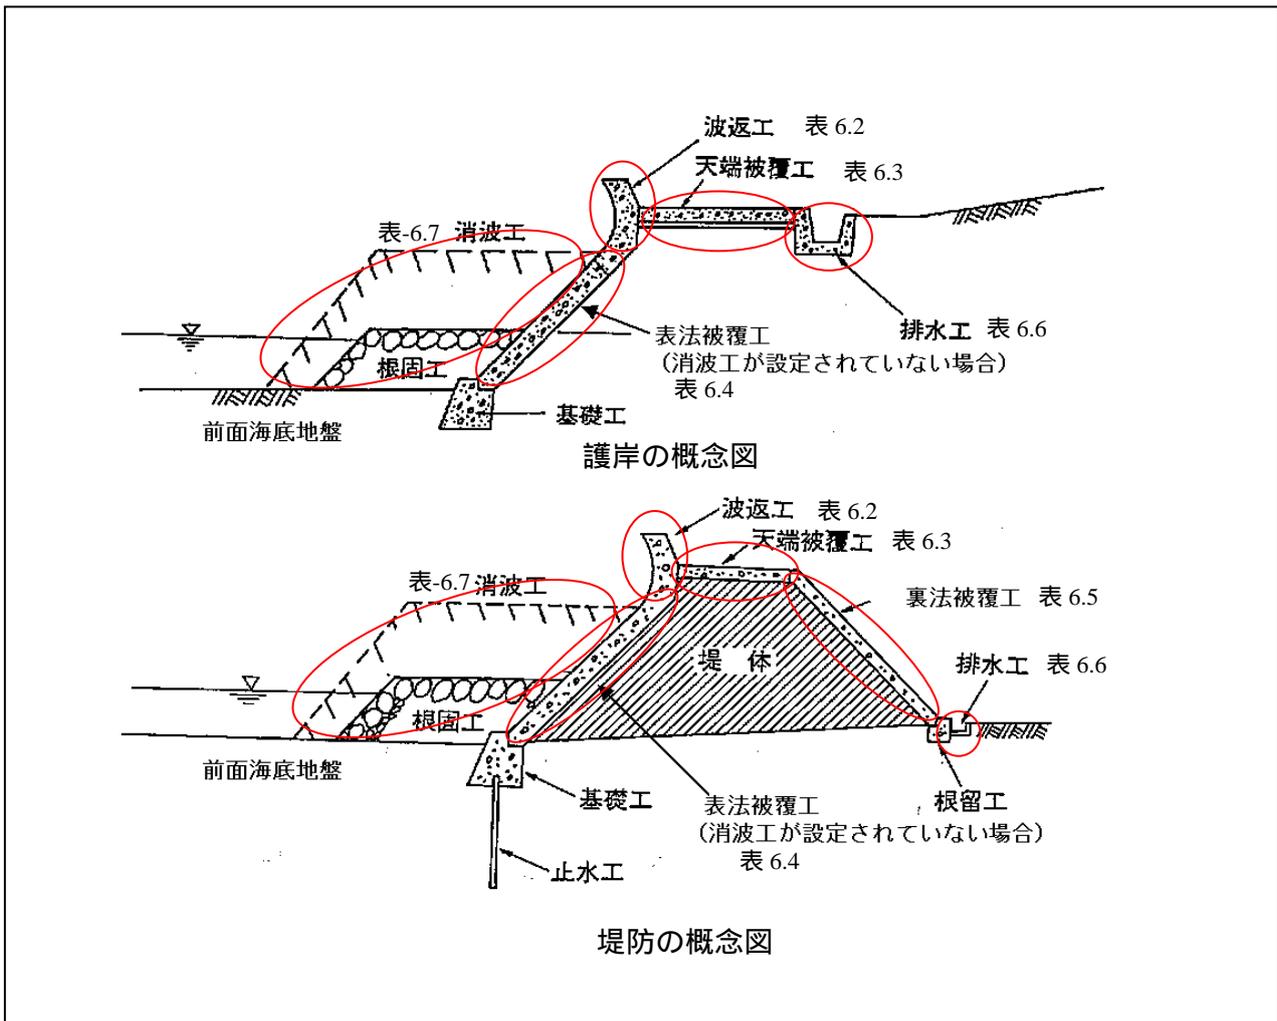
図 6.1 二次点検(簡易)における変状位置毎の二次点検(詳細)項目表対応図

表 6.1 及び 図 6.1 は、二次点検(簡易)において確認された変状位置及び変状現象に対応する二次点検(詳細)で実施する点検項目を示すものであり、表 6.2～表 6.7 は二次点検(簡易)の変状位置毎に点検項目を整理したものである。

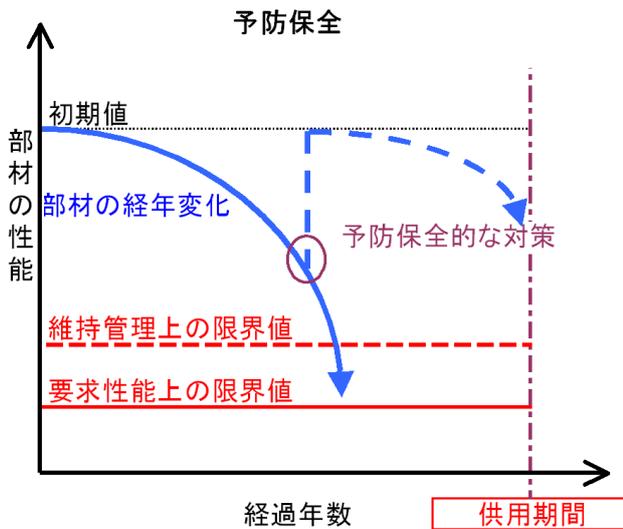
図 7.1 予防保全的維持管理

なお、防護水準を一定以上に保証するための維持管理には、老朽化が軽微な段階で小規模な対策を頻繁に実施する予防保全的維持管理(図 7.1 参照)と、要求機能が満たされる範囲内で老朽化に起因する機能低下をある程度許容し、供用期間中に 1~2 回程度の大規模な対策

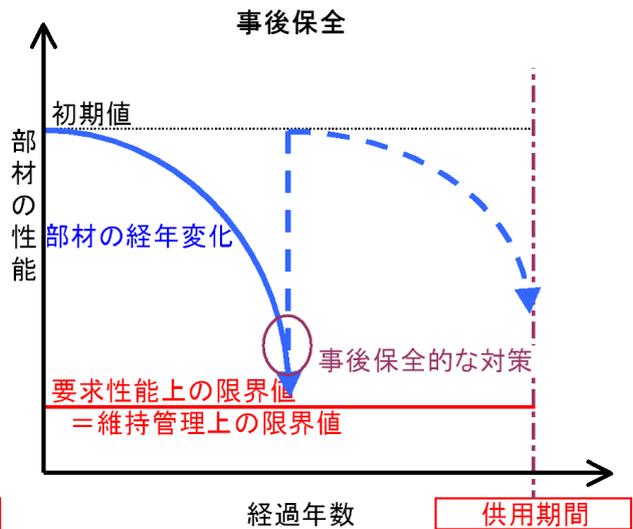
図 7.2 事後保全的維持管理

を実施する事後保全的維持管理(図 7.2 参照)及び事後保全的維持管理で要求機能上の限界値で実施する施設の更新・改良がある。

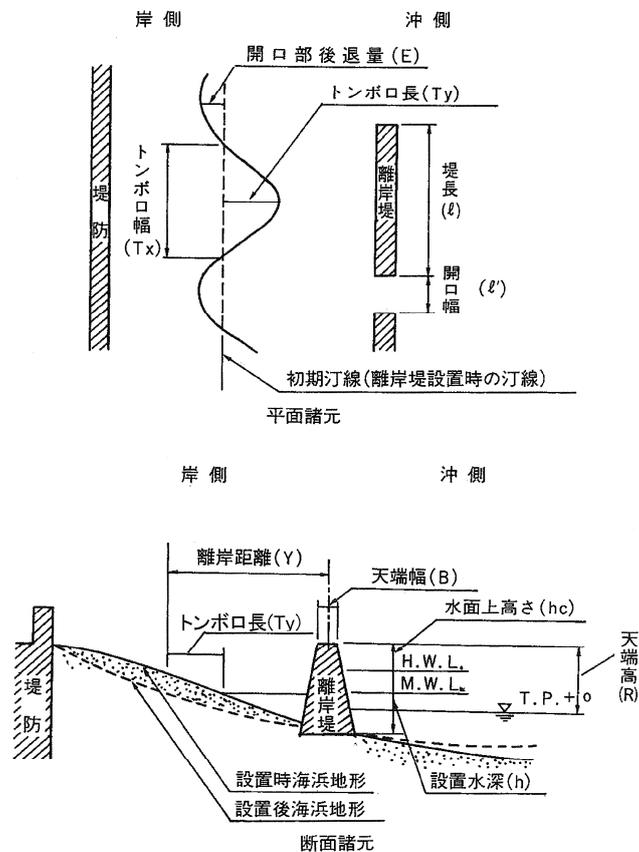
図 7.3 面的防護方式の概念図

- (1)二次点検(詳細)で確認された変状位置及び変状現象に対する対策工法例を 表 7.1～表 7.5 に示す。
- (2)老朽化対策工法は、二次点検(簡易)結果や必要に応じ実施する二次点検(詳細)結果から、変状原因を究明し対策工法を選定することを原則とする。また、対策工法を選定するに至った経緯をフロー図のような形で示すことが望ましい。
- (3)変状の発生部位や原因によっては、予防保全として行う対策工法と事後保全として行う対策工法が異なる場合があり、施設の延命化に与える影響及びライフサイクルコスト(LCC)、B/C の観点より最適な工法を採用することを標準とする。
- (4)対策工法の選定にあたっては新技術・新工法の適用性も検討するとともに、新たなニーズに対する技術開発を促進することが望ましい。
- (5)砂浜の侵食による堤体の空洞化等変状連鎖を考慮した上で、堤防、養浜、離岸堤など複数の施設を岸沖方向に配置した面的防護方式による老朽化対策工法も検討することが望ましい。

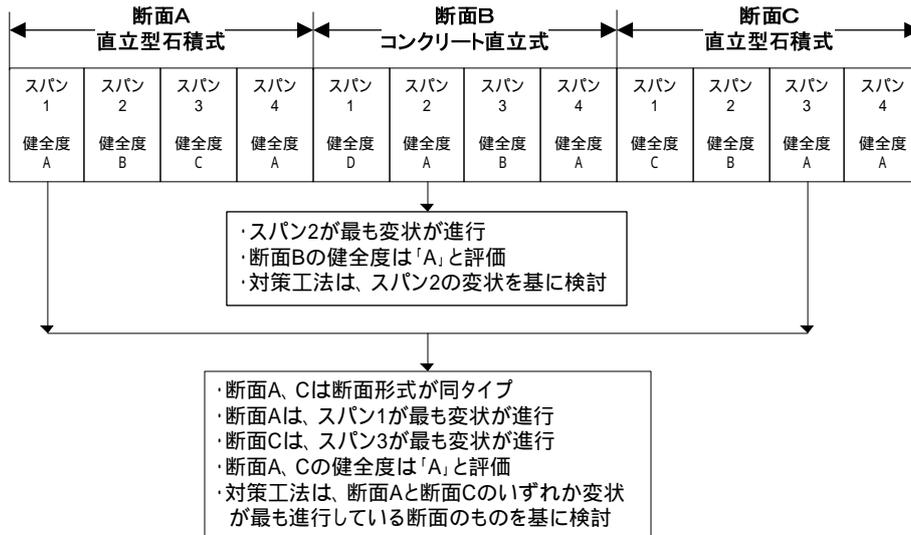
- ・変状項目や変状ランクは、同じ施設内、部材で異なることがある。その場合には、変状連鎖を考慮し、最も変状が進行している項目に対して設定する。
- ・対策工法は、各海岸の断面毎に検討することを基本とする。すなわち、スパン毎で健全度 A、B と評価されたものから、最も変状の進行しているものをその施設の健全度として評価する。従って、A、B の両方の評価が混在する場合には、変状のより進行している A として評価する。また、構造形式等が同じでも、変状項目が大きく異なる場合、または、変状項目は同じでも変状部材の形状が異なり同様に考えることが困難と思われる場合には、施設を区分することも考慮する。
- ・また、同じ海岸で施設の位置は異なるが、同じ構造形式であり、対策工法を同様に考えることができる施設は、まとめて検討することとする(次図参照)。なお、構造形式が同じでも設置位置が大きく離れており、波浪条件や土質条件など同じものと考えられない場合には、別施設として検討するものとする。

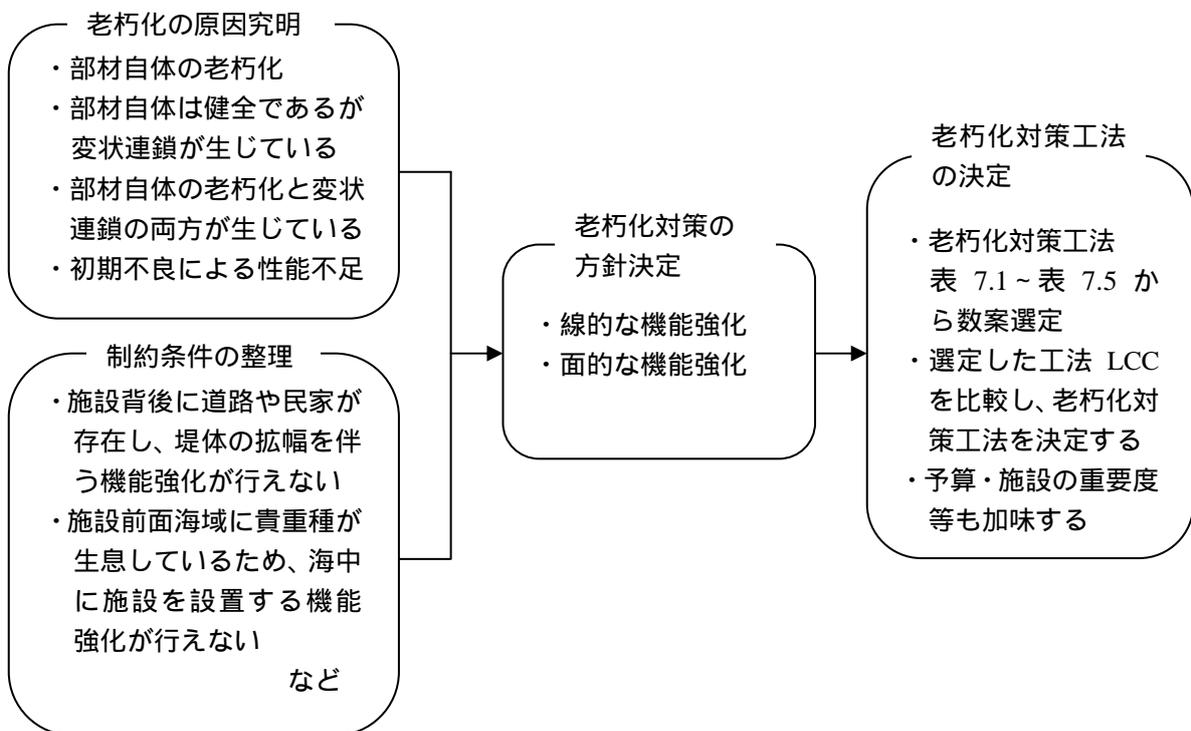
図 7.4 LCC 算出の手順

(1)海岸保全施設は、部材の老朽化が生じていなくても、変状連鎖の進行によって最終的には破堤に至ると考えられる。堤体土砂の吸出しによる変状を例にとれば、目地部・打継ぎ部の変状等に伴う堤体土砂の吸出し・空洞化により、変状連鎖が進行して堤体の破堤へと進んでいく。一方、部材の老朽化が主たる原因となって破堤に至る場合も考えられる。コンクリートの老朽化による強度低下を例にとれば、繰り返し作用する波浪の影響により波返工が破損し、それが進行して堤体の破堤へと進んでいく。

(2)LCC算出にあたっては、老朽化の原因が、部材自体の老朽化による場合、部材自体は健全であるが変状連鎖が生じている場合、部材自体の老朽化と変状連鎖の両方が生じている場合のどれに該当するかを究明する。併せて、施設背後に道路や民家が近接し堤体の拡幅を伴う機能強化が行えない場合や施設前面海域に貴重種が生息しているため海中に施設を設置する機能強化が行えない場合等の制約条件の整理を行う。次に、老朽化の原因究明と制約条件の整理を踏まえて、老朽化対策の方針を線的な機能強化・面的な機能強化のいずれかを決定する。また、琉球政府護岸の場合、初期不良による性能不足、経年劣化等による材料や断面構造の欠陥等が見られるものが少なくないことから、対策工法を検討する際には留意することが必要である。老朽化対策の方針に沿った老朽化対策工法を表7.1～表7.5から数案選定し、LCCの算定を行いその結果を比較した上で、老朽化対策工法を選定する。なお、最終的な老朽化対策工法の決定は、予算・施設の重要度等も加味して行うことが望ましい。

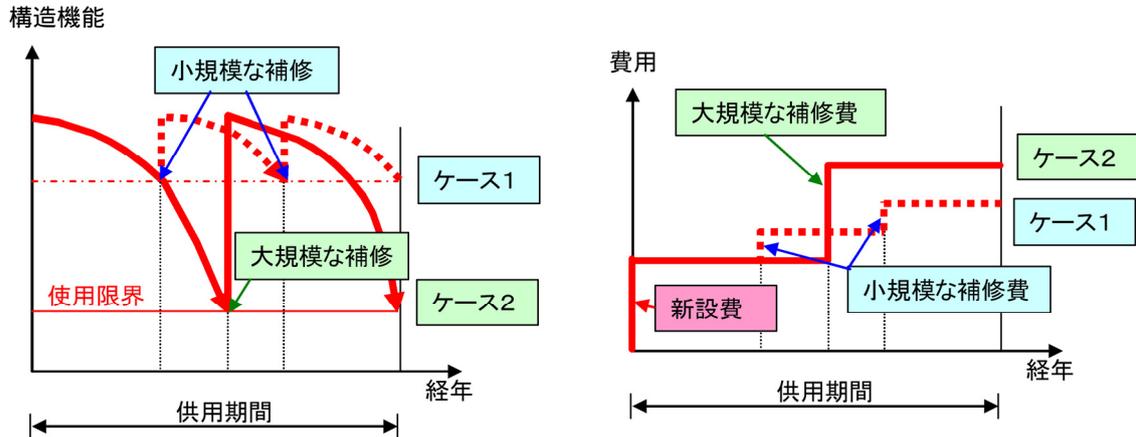
図 7.5 ライフサイクルコストの算出イメージ

(3)ライフサイクルコストの算出概念を図 7.5 に示す。

この図では、機能低下が生じない程度の軽微な変状(健全度の判定ランクが B ランク)で 1 回あたりの対策費用が安価な予防保全を行った場合(ケース 1)と、健全度の判定ランクが A ランクと評価されるまで対策を行わず、大規模な対策を行う事後保全を行った場合(ケース 2)を例示している。しかし、変状の発生部位や原因によっては比較的大規模な改良工事を予防保全として行う方が、事後保全を繰り返すよりもライフサイクルコストが安価となることもある。従って、施設の供用期間内のライフサイクルコストを算出し、適切な対策を講じることが望ましい。

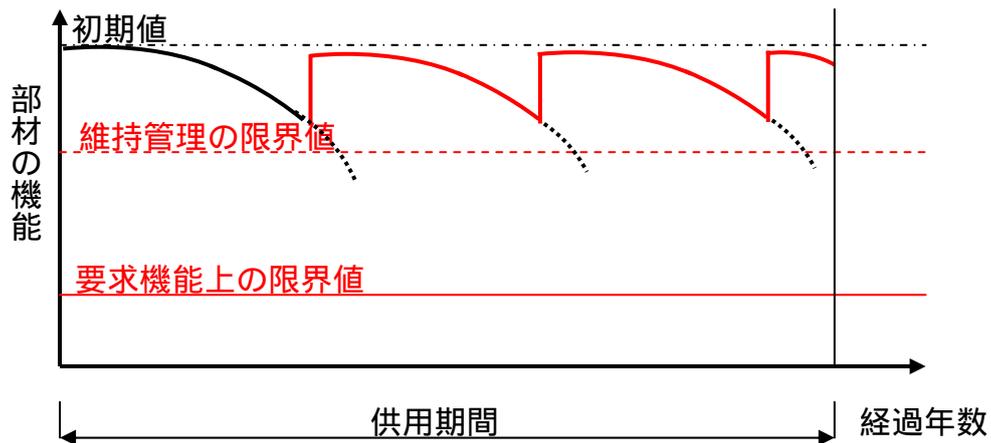
図 7.6 予防保全的維持管理レベル；小規模対策

(5)ライフサイクルコストの試算例を表 7.6 及び P67～P78 に示す。ここで、劣化の進展速度や対策工の寿命等はライフサイクルコストの試算例を示すための仮定値であり、設計条件等の見直しによる改良工事(機能、性能の増加)を含むものとする。また、この試算例では社会的割引率は考慮していない。なお、試算例に示すシナリオ 1～シナリオ 3 は図 7.6～図 7.8 の維持管理レベルにより想定したものである。

シナリオ 1；予防保全的維持管理レベル(小規模対策)。予防保全として鉄筋位置の塩化物イオン濃度が発生限界値を超えない軽微な段階(鉄筋位置の塩化物イオン濃度が発生限界値を超えない)で表面塗装による対策を行う場合 + 波返工の嵩上げ及びひび割れ補修としての増厚。

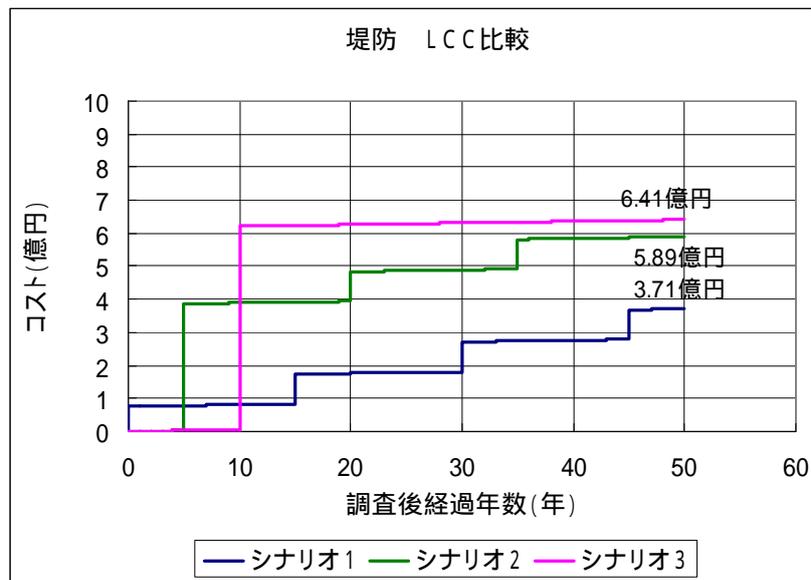
図 7.9 ライフサイクルコスト算出結果(試算例 1)

シナリオ番号	シナリオ	維持管理レベル
シナリオ 1	早急に表面塗装 + 嵩上げ(増厚含む)を行い、15 年毎に再塗装を行う。	予防保全
シナリオ 2	5 年後に断面修復 + 表面塗装 + 嵩上げ(増厚含む)を行い、15 年毎再塗装を行う。	事後保全
シナリオ 3	10 年後に波返工の更新(嵩上げ、増厚を含む)を行う。	事後保全(更新)

検討結果より、50 年間を対象期間とした場合、シナリオ 1 が最小コストとなる。

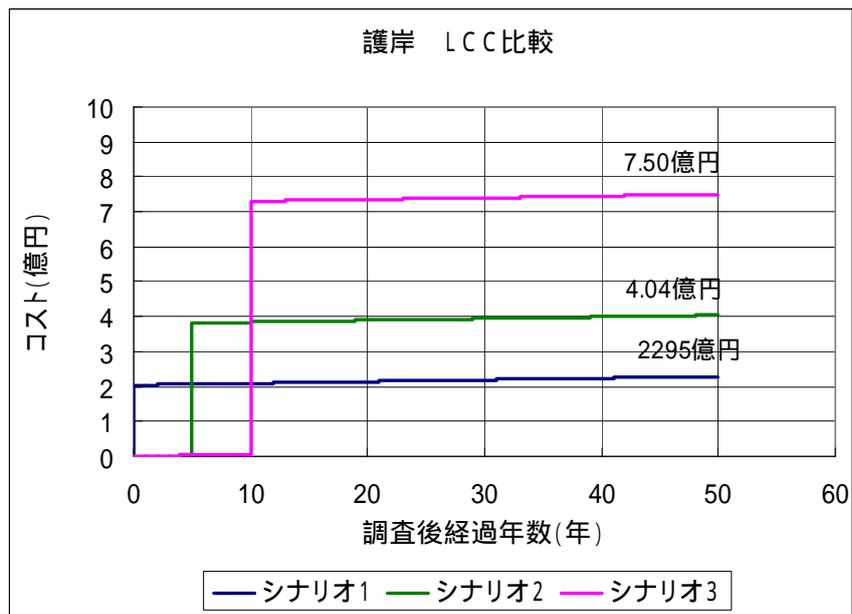
図 7.10 ライフサイクルコスト算出結果(試算例 2)

シナリオ番号	シナリオ	維持管理レベル
シナリオ 1	早急に、根固工を設置する。	予防保全
シナリオ 2	5 年後、被災箇所のコンクリートブロック及び裏込め工を復旧し、全延長に根固工を設置する。	事後保全
シナリオ 3	10 年後に、全延長を更新する。	事後保全(更新)

検討結果より、50 年間を対象期間とした場合、シナリオ 1 が最小コストとなる。

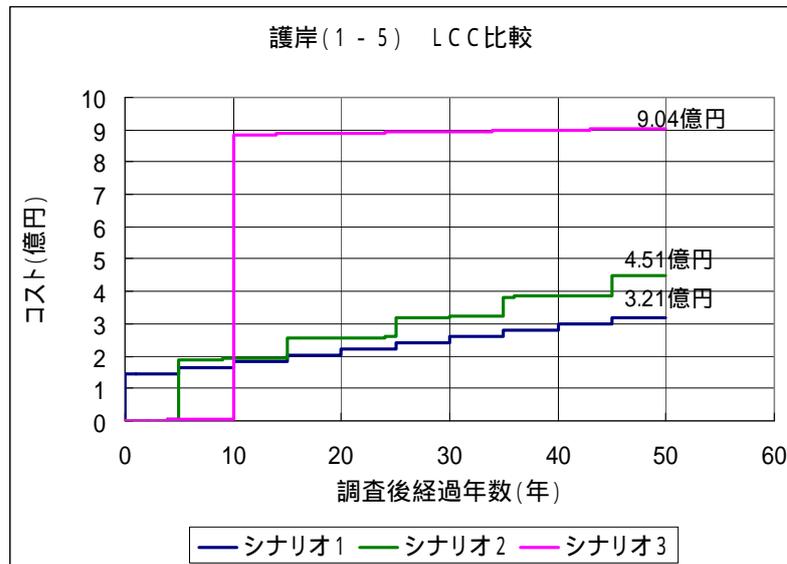
図 7.11 ライフサイクルコスト算出結果(試算例 3)

シナリオ番号	シナリオ	維持管理レベル
シナリオ 1	早急に、ひび割れ箇所のモルタル注入及び消波工の設置を行う。モルタル注入は、5 年毎に実施すると想定。	予防保全
シナリオ 2	5 年後に、空洞部にモルタルを充填し、表法被覆コンクリートの張り換え及び消波工の設置を行う。モルタルを充填し、表法被覆コンクリートの張り換えは 10 年毎に実施すると想定。	事後保全
シナリオ 3	10 年後に、全延長を更新(消波工設置を含む)する。	事後保全(更新)

検討結果より、50 年間を対象期間とした場合、シナリオ 1 が最小コストとなる。

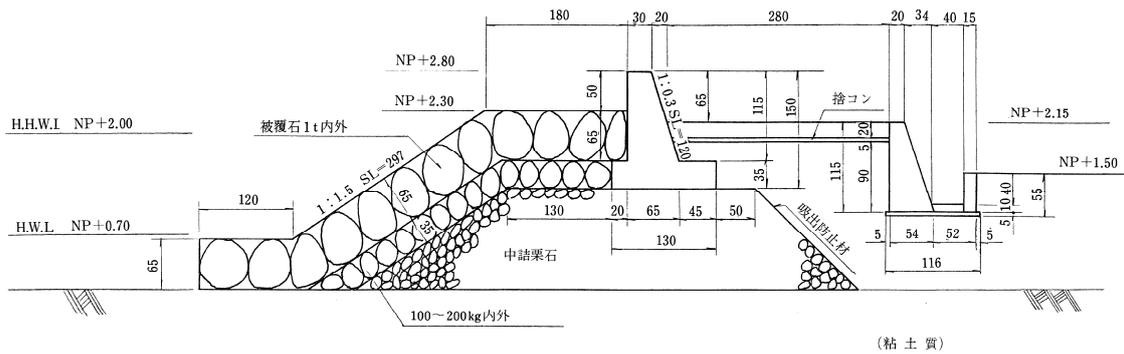
11.石張式(傾斜型)

・傾斜型は、勾配が1:1より緩いもの、緩傾斜型は勾配が1:3緩いものとする。  
 ・混成型は11～29の組合せであるため、型式番号を併記するものとする。

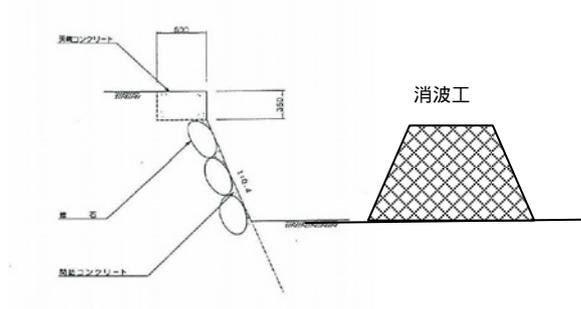
9.直立石積式護岸（堤防）+ 消波工

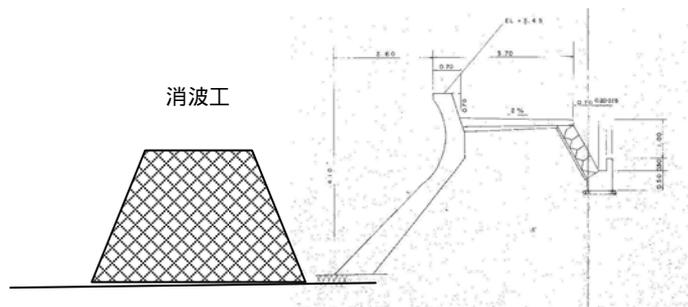
図表 1.1.14 琉球政府護岸の消波工付き護岸(堤防)

10.鉄筋コンクリート傾斜式扶壁護岸（堤防）+ 消波工
