令和7年度

被災宅地危険度判定士養成講習会 (演習問題)

－被災宅地危険度判定連絡協議会－

【例題-1】

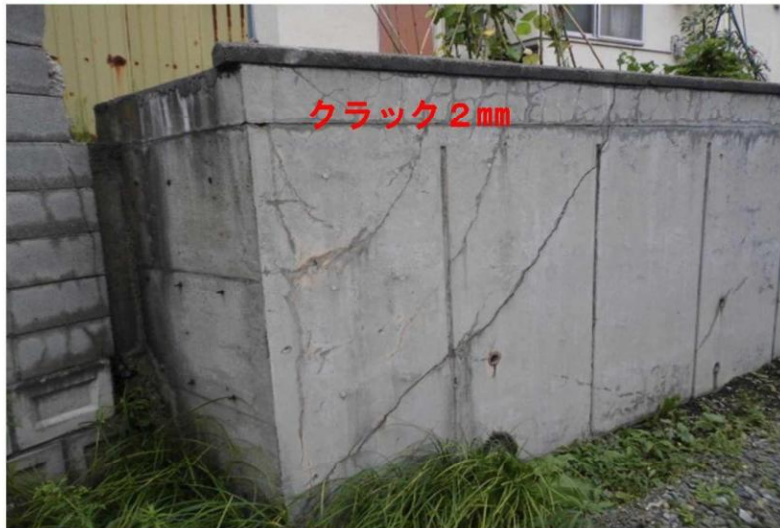
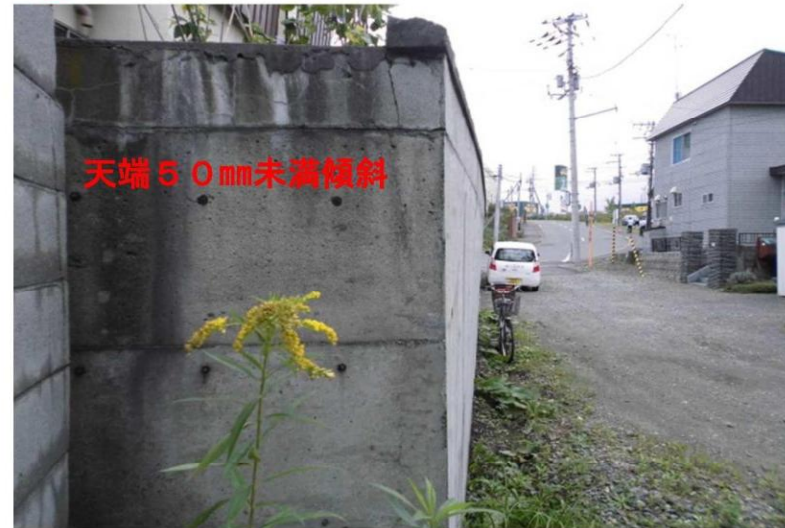
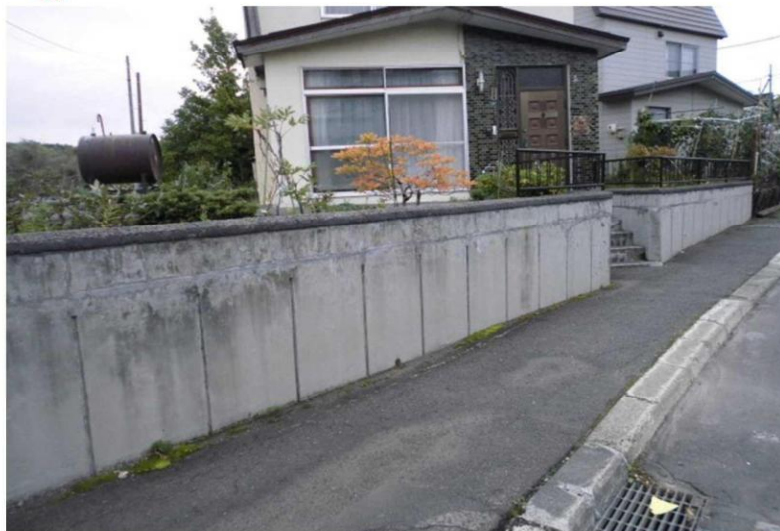
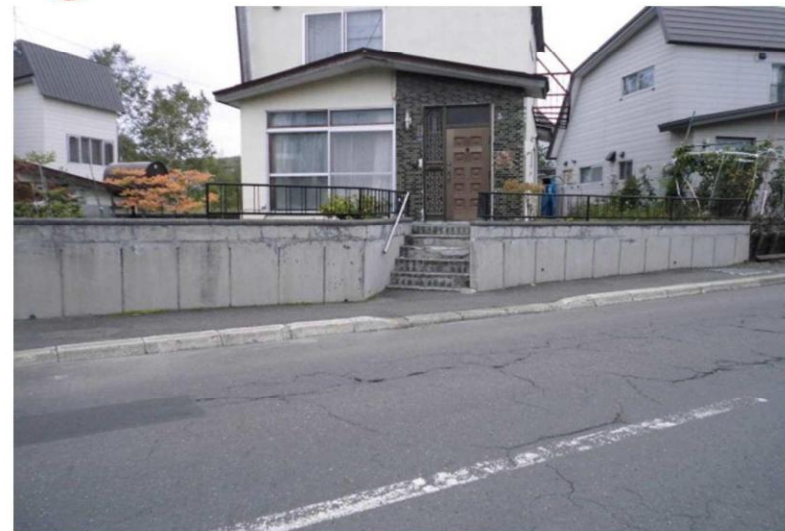
例題-1 (現場写真)

擁壁タイプは、写真・図から現場打コンクリート擁壁であることがわかります。

擁壁のコーナー部に2mmのクラックがあり、わずかな傾斜を生じています。

変状点は写真・図よりクラックが2mmで2.5点、擁壁の傾斜が天端で50mm未満なので5.0点となります。したがって、被害の判定値は、基礎点が1.0点、変状点が5.0点となるため、合計6.0点の中被害となります。緊急度は中、拡大の見込み無となります。

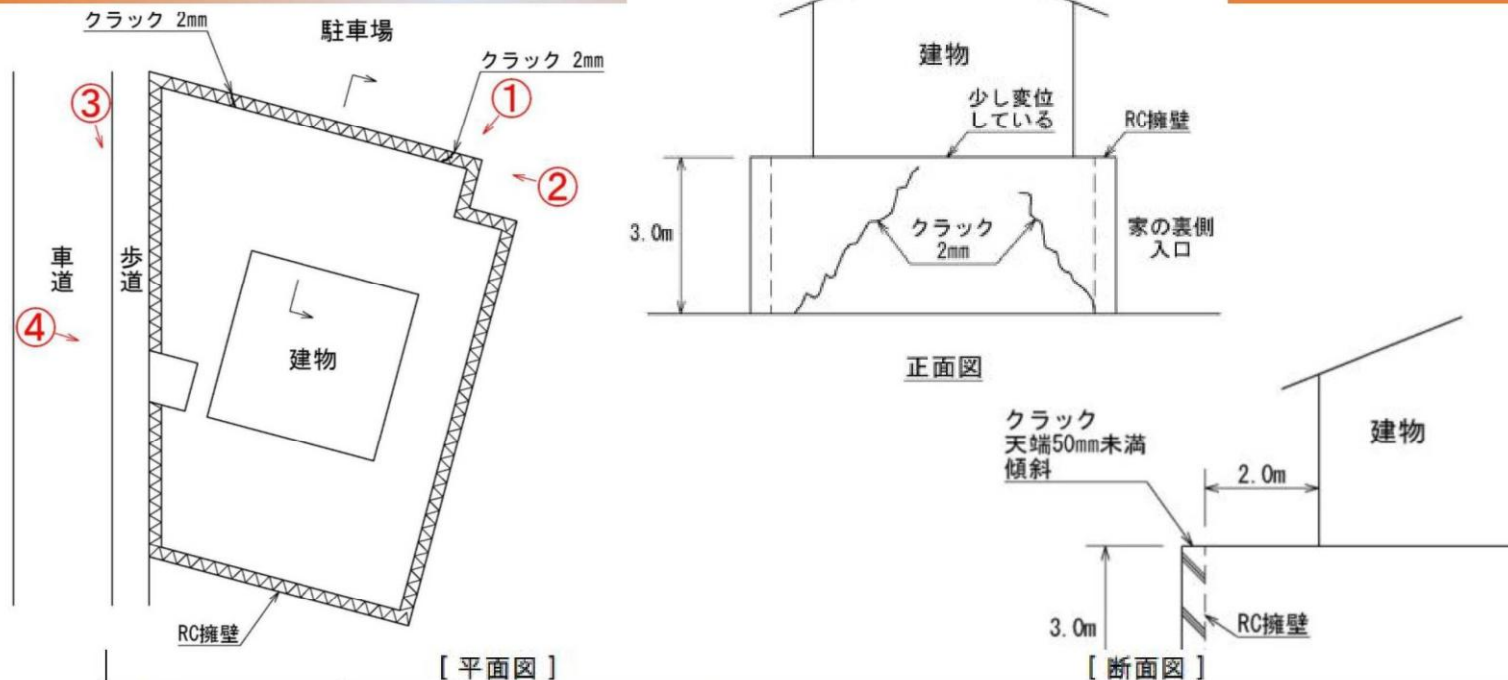
例題-1

| 【 平面図 】 | |
| 被災写真の有無 | <input type="checkbox"/> 無 <input checked="" type="checkbox"/> 有 → 写真番号 [] |
| 特記事項 | 擁壁のひび割れによる変異を生じていることから、危険度は中である。 |

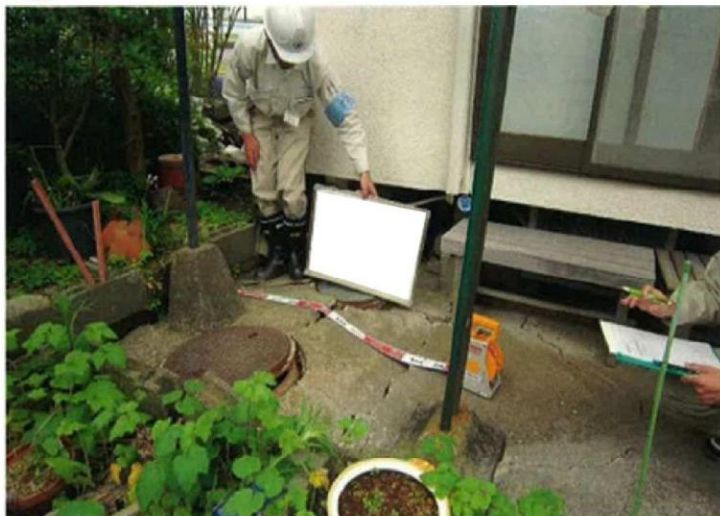
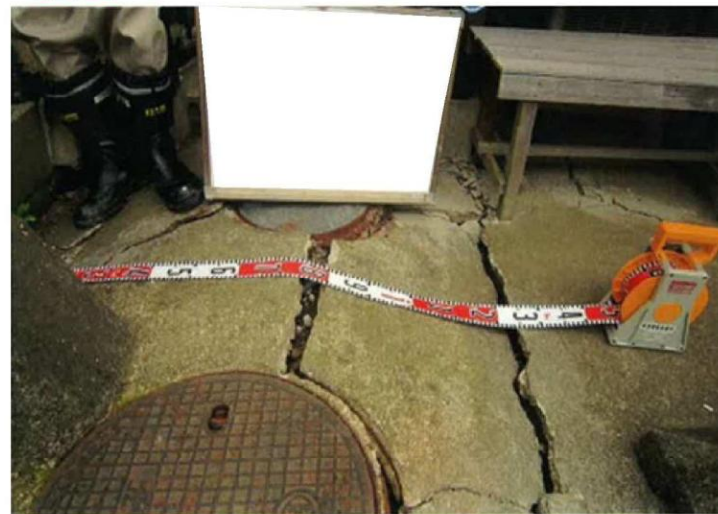
②

②近 宅地の庭一体に沈下30cm

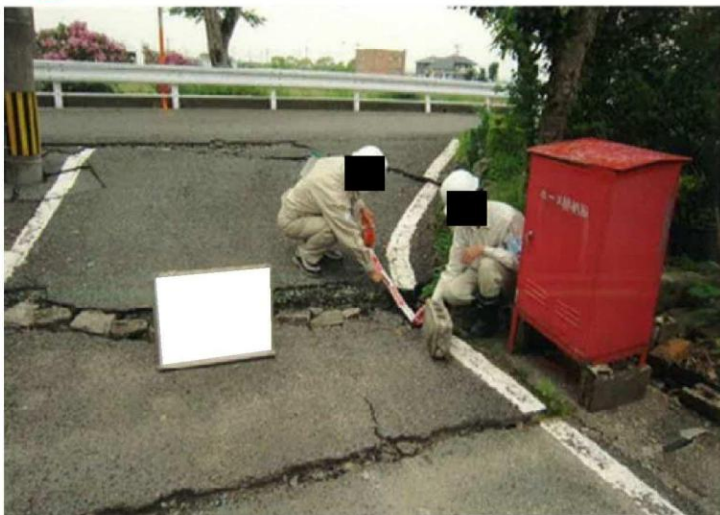
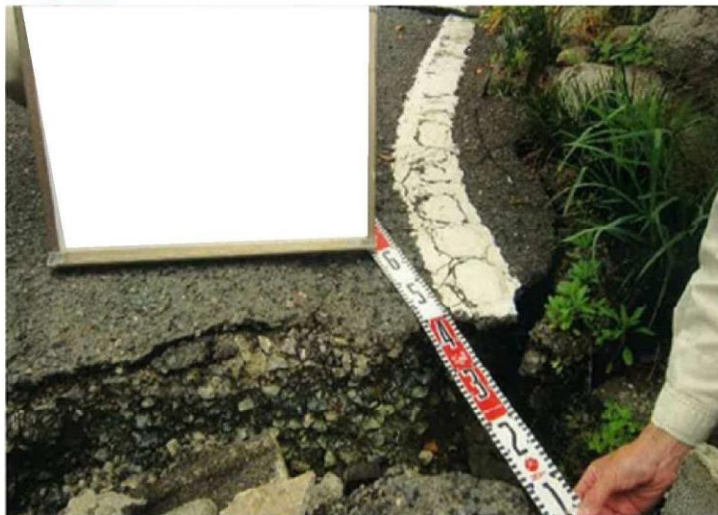
③

道路側にクラック20cm
