資料6 マクロベントス調査方法等

資料11 環境メカニズム

1. 現況の環境状況

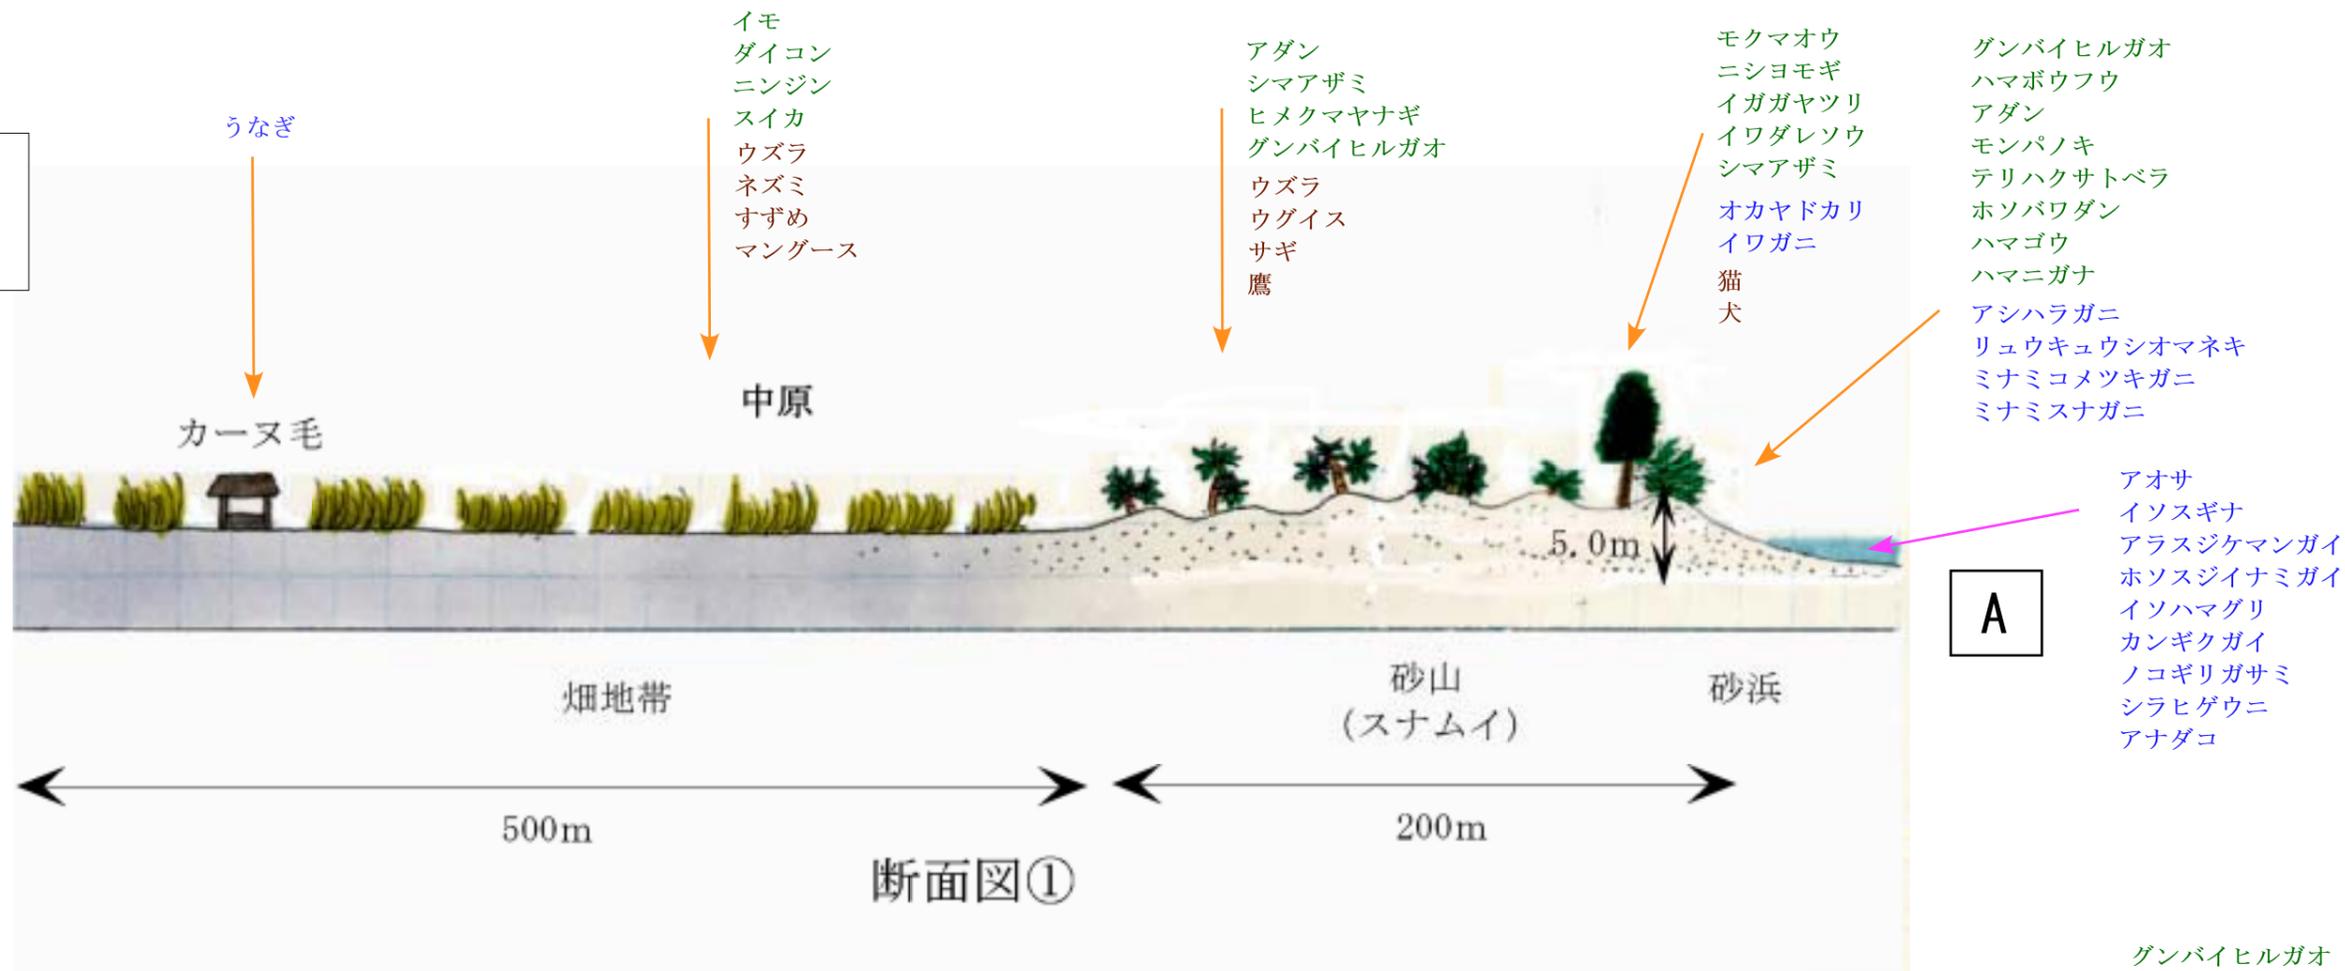
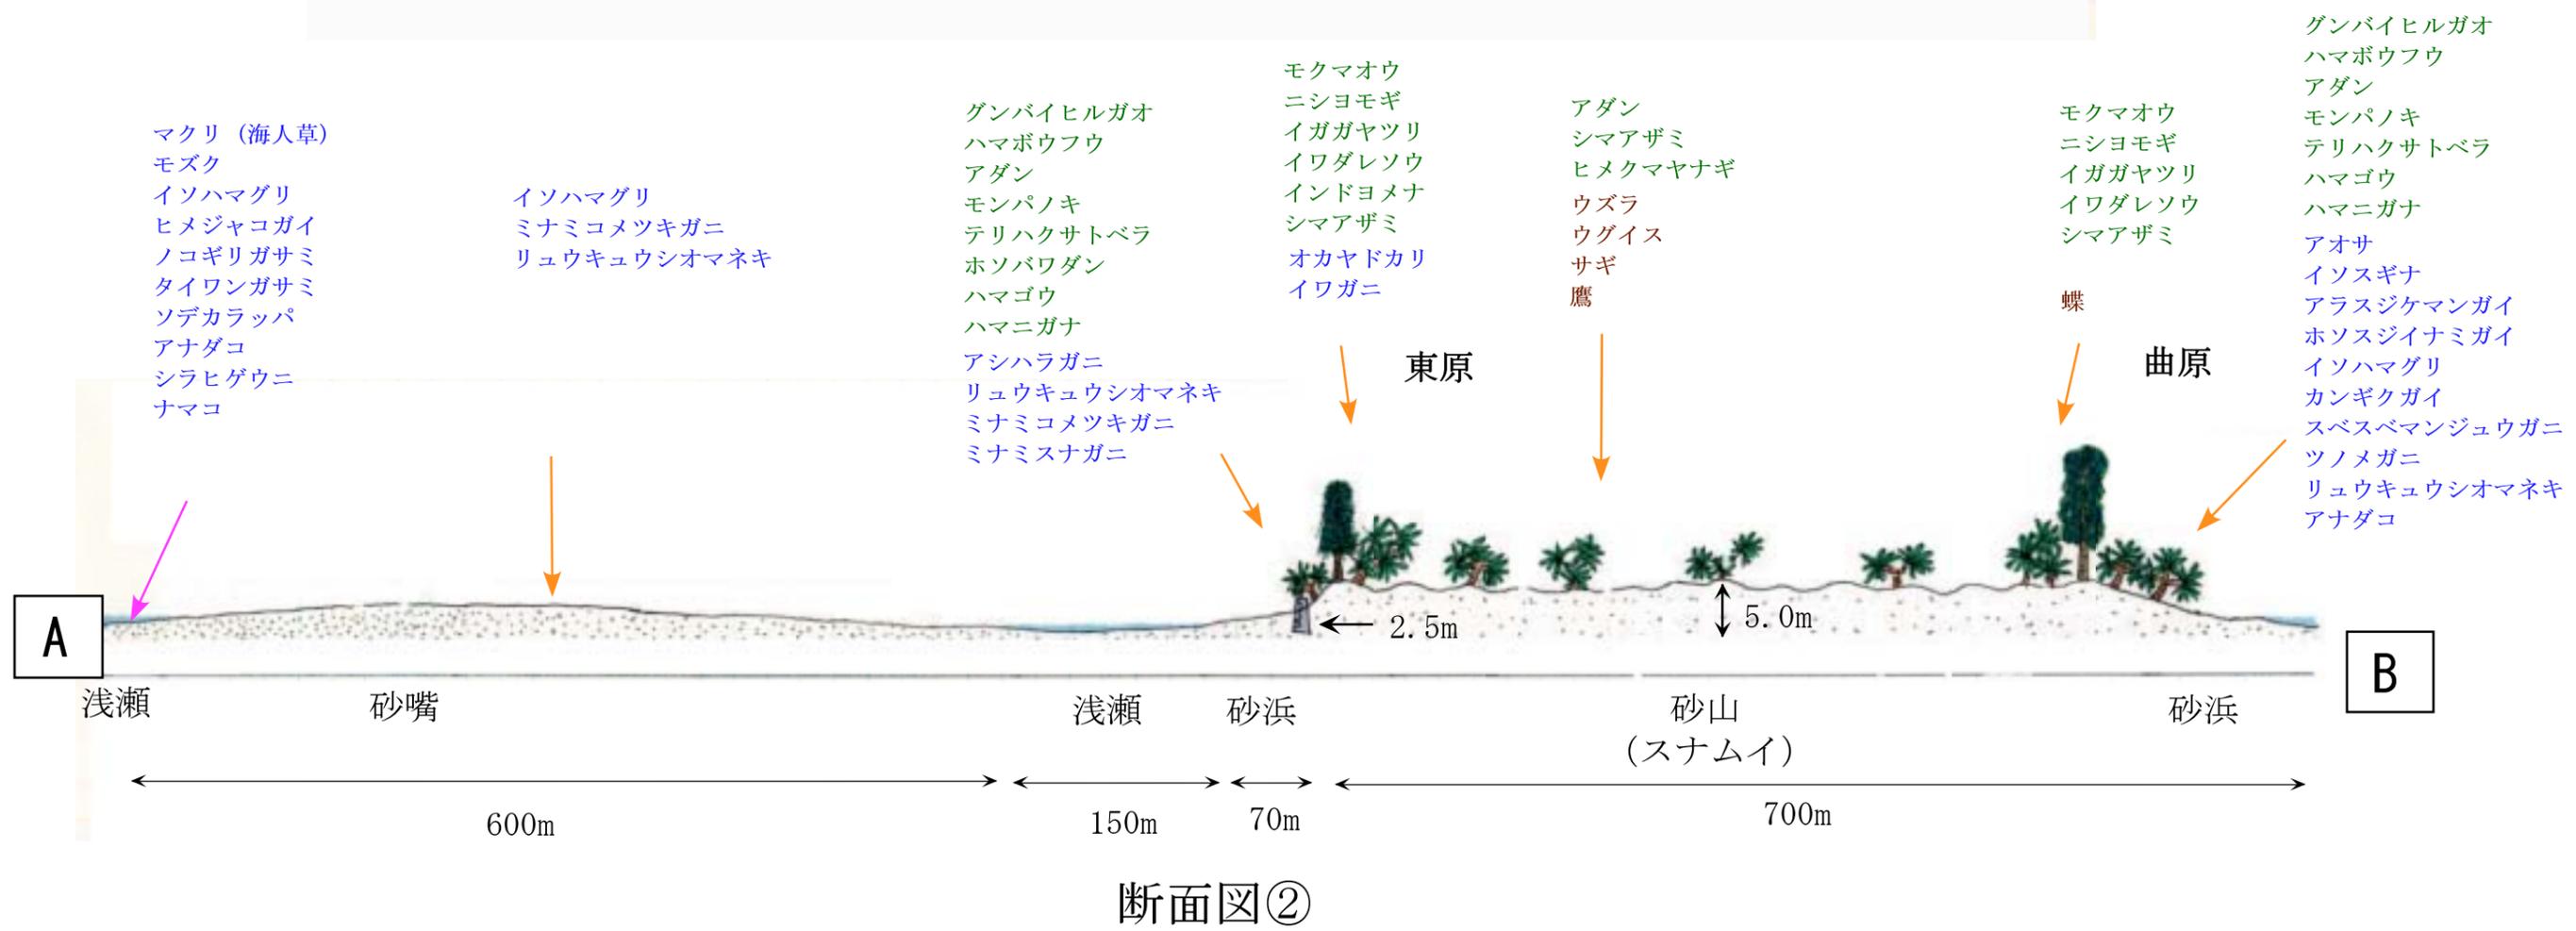
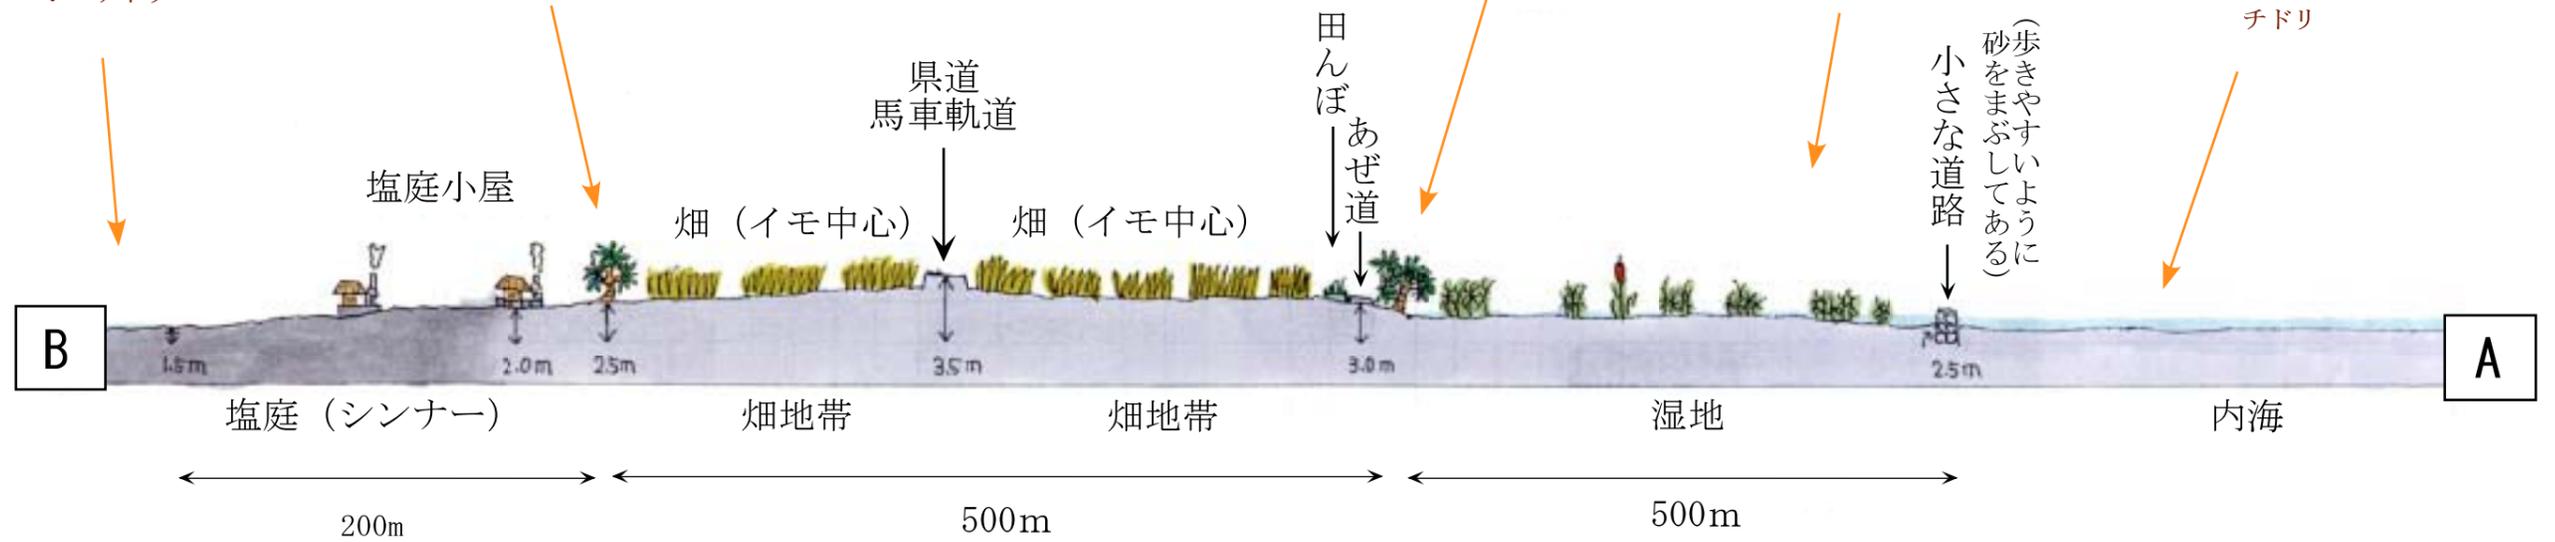
断面図③

凡例
 植物は緑字
 水生生物は青字
 動物は茶字

リュウキュウサルボウ
ノコギリガサミ
リュウキュウシオマネキ
ウミニナ
シロチドリ

アダン
ススキ
オオハマボウ
ダンチク
モクマオウ
オカヤドカリ
イワガニ
ムラサキオガニ

アダン
ハマゴウ
ススキ
シロツメグサ
シナガワハギ
イヌフトイ

ヨシ
イグサ
ヒメガマ
ハイキビ
オキナワアナジャコ
カエル
ウナギ
ハゼ
ウミニナ
マガモ
チドリ
サギ

イソハマグリ
アラスジケマンガイ
タイワンガサミ
ノコギリガサミ
ベニシオマネキ
ミナミコメツキガニ
オキナワアナジャコ
ハゼ
ウミニナ
マガモ
サギ
チドリ

- ・通信施設前は、経年の写真データから干潟域での砂は現在にかけて減少してきている。平成 8 年 8 月に襲来した台風の影響により護岸が決壊し砂が流出する被害もあったが、現在では修復された直立護岸前面には砂浜は見られない。
- ・通信施設南側の干潟では、COD は 1.0mg/g 未満と低く雨水幹線からの汚濁水の影響は見られない。
- ・県総合運動公園前の砂が堆積した湿地では COD は 3.7mg/g を示している。

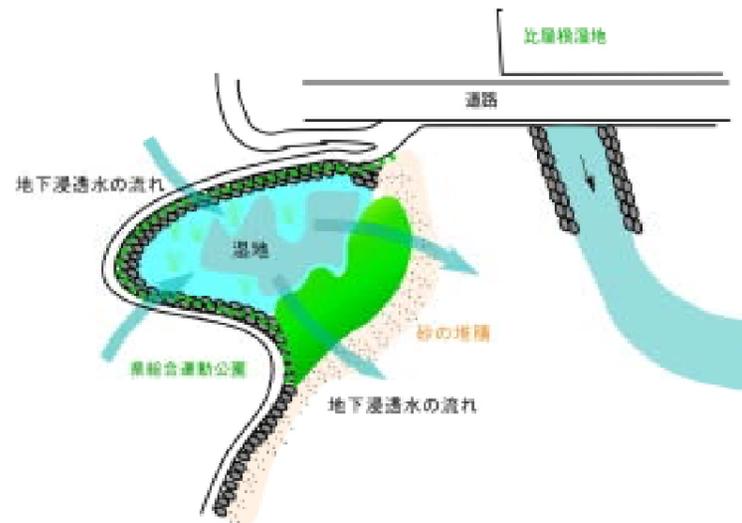
平面図

1) 県総合運動公園前

沿岸域の干潟には、砂が自然に堆積し、湿地も回復するなど原風景の状況に近い自然の回復がうかがえた。

- ・ 後背地の水の地下浸透がスムーズである。
- ・ 護岸部が水の浸透を妨げない。
- ・ 動植物の連続性が見られる。
- ・ 護岸前面は砂浜が広がり、湿地が点在する状況となっている。

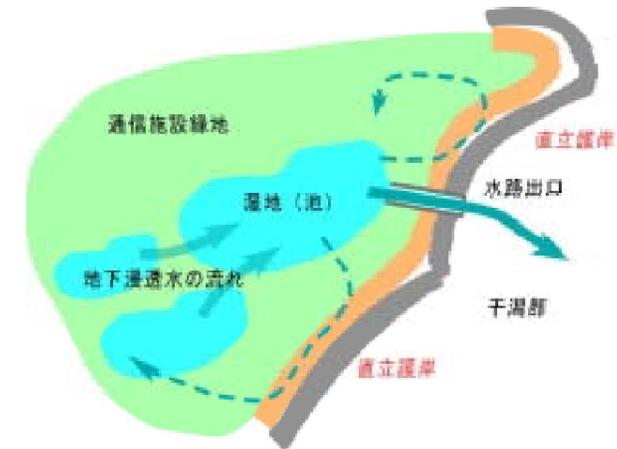
平面図

2) 泡瀬通信施設前

干潟においては、原風景の環境要素はある程度保持していたことから、護岸前面干潟生態系ではある程度維持されていた。今後は、後背地の土地利用状況に大きな変化がない限り、海域干潟環境に大きな変化は起こらないものと推測された。

- ・ 後背地の水の地下浸透がスムーズである。
- ・ わずかながらでも砂浜が存在する。

- ・ 護岸部はコンクリート直立護岸である。
- ・ 後背地から海域への浸透水のスムーズな移動を妨げている。
- ・ 動植物の連続性は見られない。

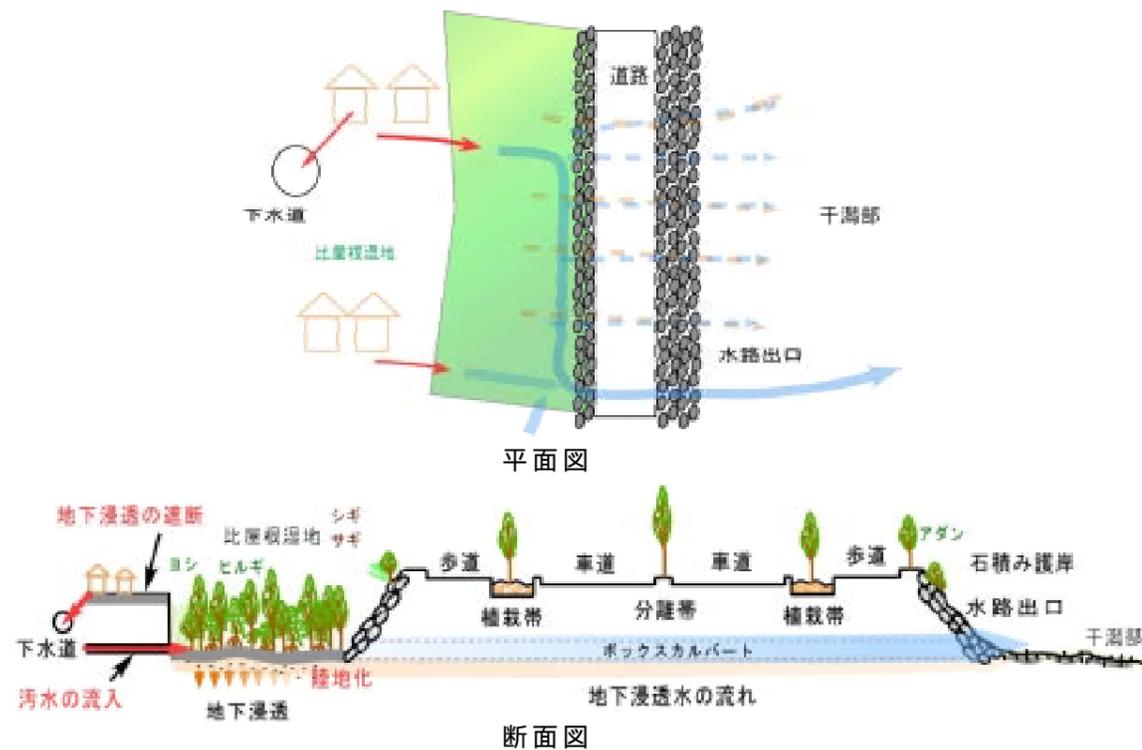
3) 比屋根湿地前

沿岸域の後背地状況は、住宅地が広がり、そこから生活排水の一部は比屋根湿地へと流入している。しかしながら、前面干潟では貴重種が出現しており、湿地により汚水の浄化が図られ、前面干潟生態系の保持に役立っているものと推測される。原風景の環境要素と比較すると、類似点として以下の点が挙げられた。

- ・ 湿地による汚水の浄化機能がある。
- ・ 石積み護岸で形成されている。

- ・ 後背地の面整備が進んでいることから、表流水の地下浸透が不十分である。
- ・ 石積み護岸は地下浸透を妨げず、護岸部に若干の海浜植物が出現するものの、砂の堆積がないことから自然な海浜状況にはほど遠く、陸域から海域へ続く動植物の連続性は見られない。

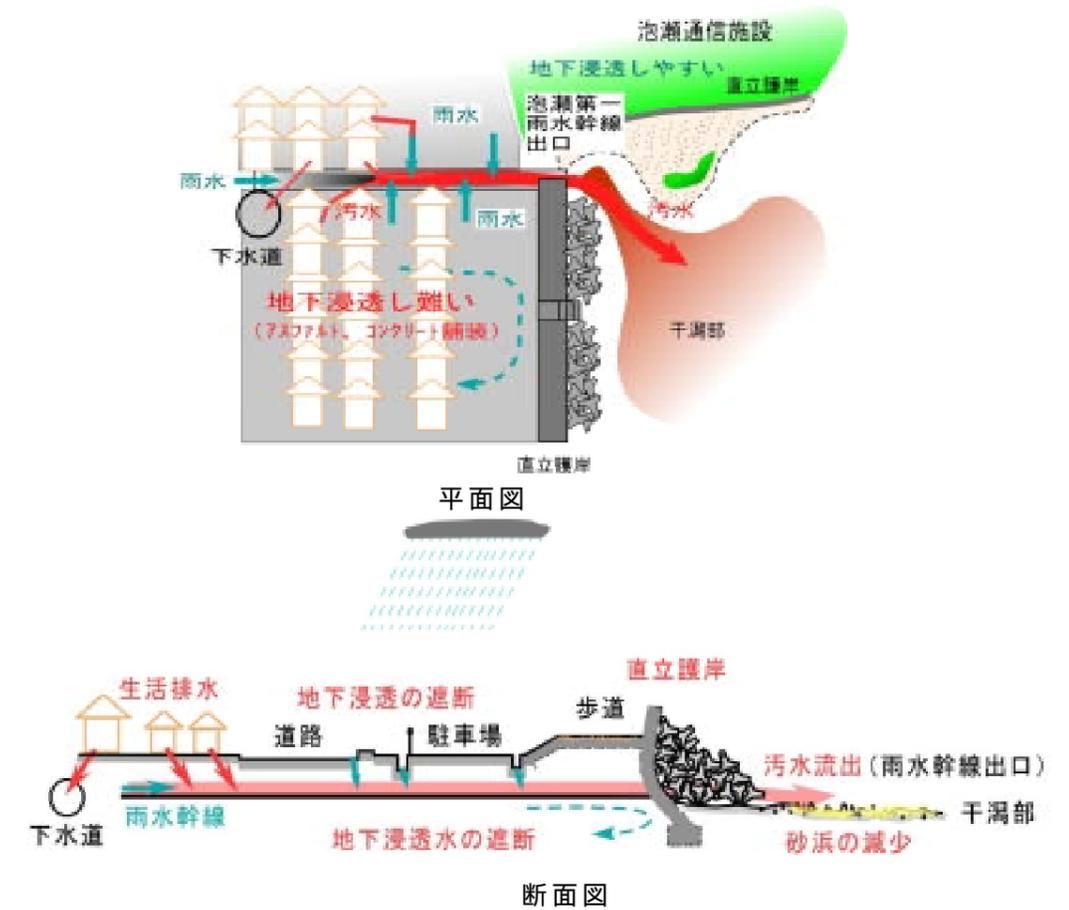
4) 泡瀬3丁目(旧塩田)前

後背地の状況は、ほとんどが住宅地であり、表流水の地下浸透量は大きく減少している状況が推測された。また、護岸部のコンクリート直立護岸は波浪災害防止機能は十分であるが、陸域からの地下浸透水が海域へ流出する妨げとなっていることが推測される。さらに、住宅地を通り海域につながる排水路では、一部世帯からの生活排水の混入が問題となっており、海域環境に影響を与えている。

- ・ 後背地の面整備が進んでいることから表流水の地下浸透量が非常に少なくなっている。
- ・ 直立護岸は、地下浸透水のスムーズな浸透を妨げていることが推測される。
- ・ 護岸部での動植物の連続性が全く見られない。
- ・ 海域へのアプローチが不十分。
- ・ 生活排水が海域に直接流出している。

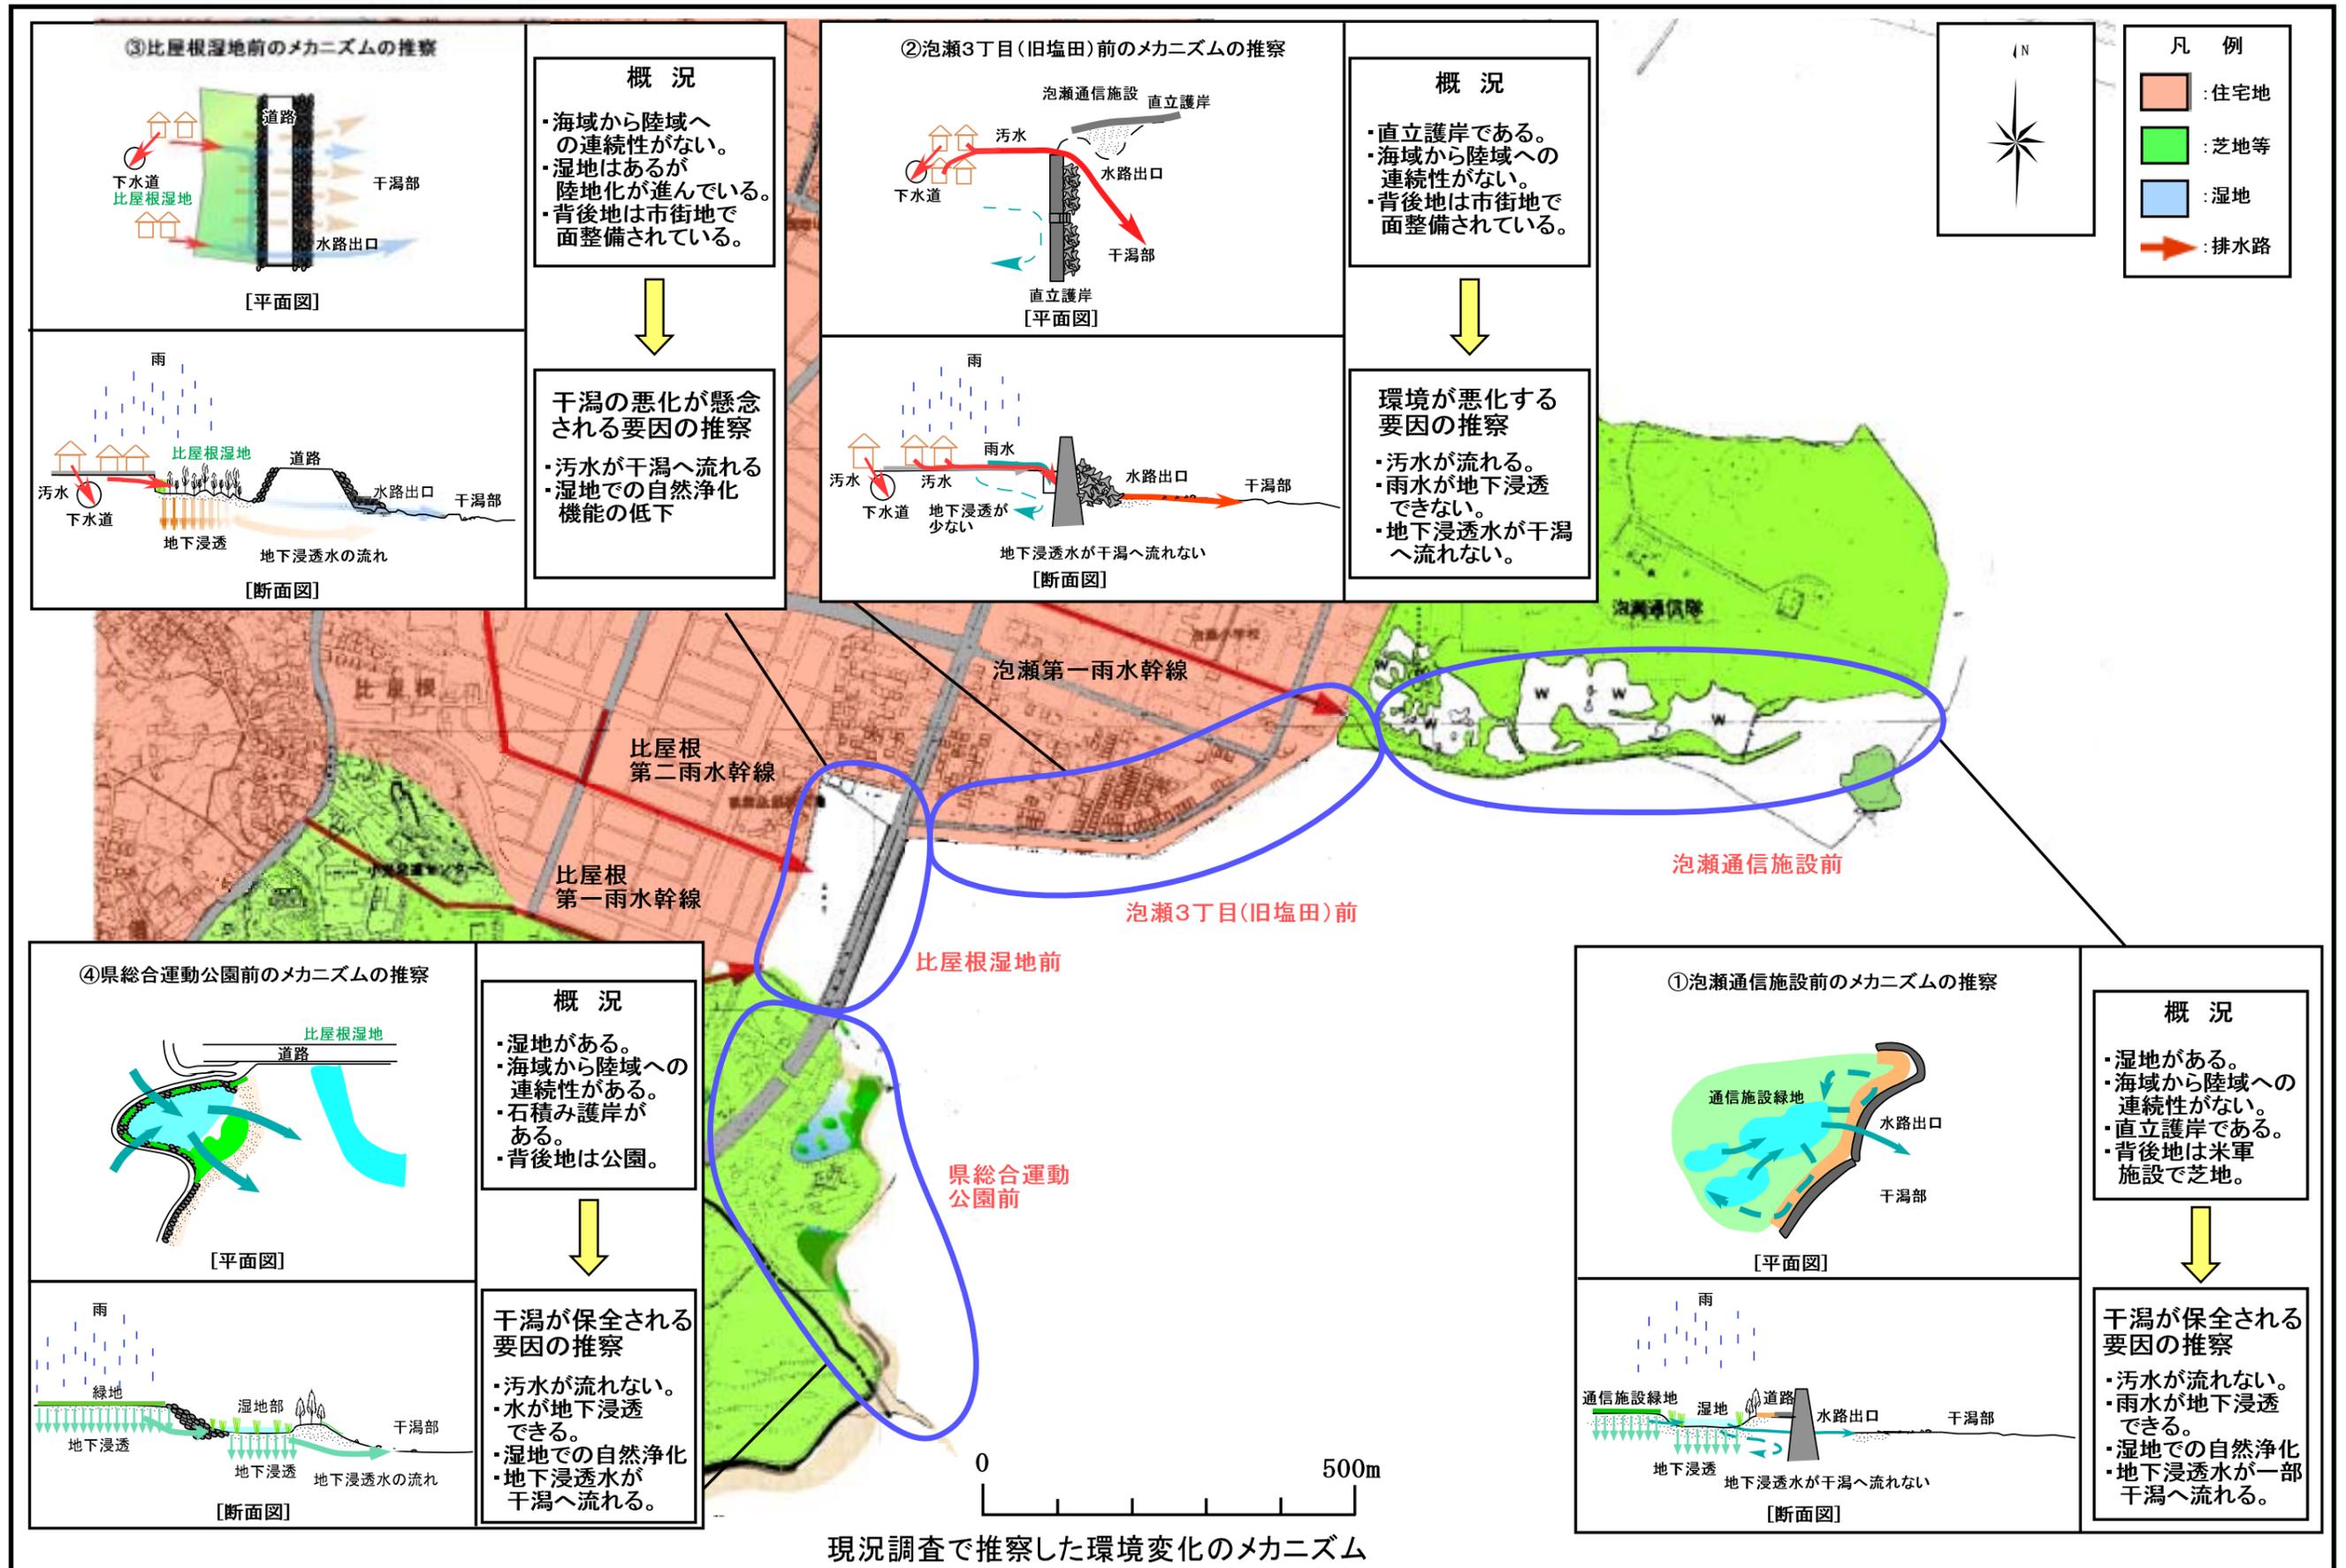
資料14 現況の環境状況

現況評価の結果を基に、泡瀬沿岸の問題点及び環境メカニズムを以下のように考察した。その結果、後背地の土地利用状況や護岸の形状、湿地の存在等によって、干潟の生物生息環境に違いがあることが分かった。
