渋滞ボトルネック対策状況報告

「旭橋交差点」(那覇市泉崎地内)

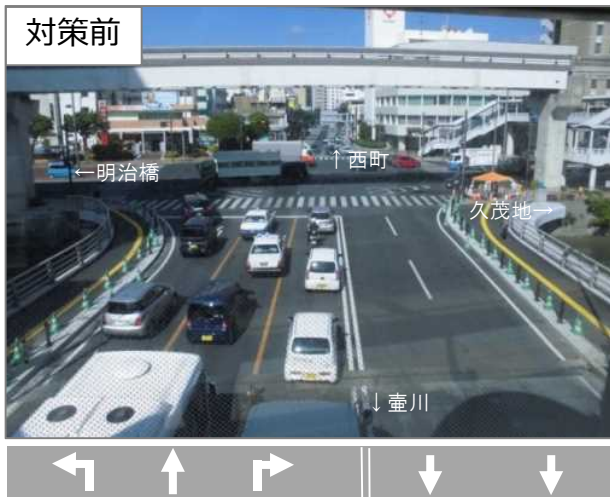
国道330号の直進及び右折が渋滞

県管理である国道330号においては、壺川方面から西町向けの直進車線と国道58号久茂地交差点向けの右折車線が激しく渋滞し、隣接する旭町交差点を超えて車両が並ぶことも珍しくありません。

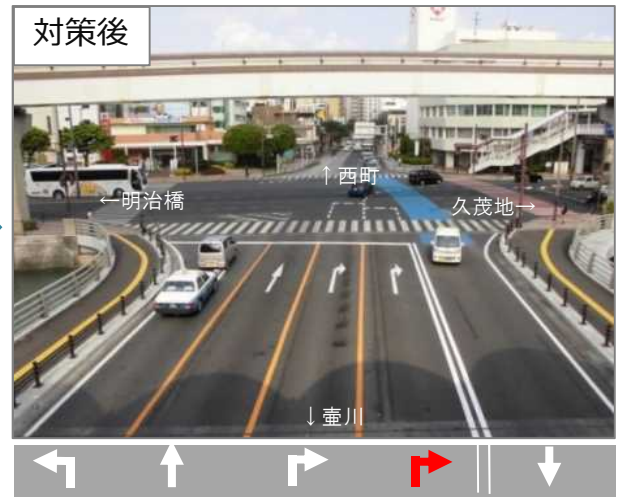
国道330号から久茂地方面への右折を2車線化

そこで県では、短期的な渋滞対策として、国道330号から国道58号への右折車線を2車線に拡大する対策を実施しました。
