なかぐしくどうん
第 1 回 中城御殿跡地整備検討委員会
(令和4年度)

【資料 2】上之御殿エリア設計にあたっての前提条件整理（脇門石牆含む）

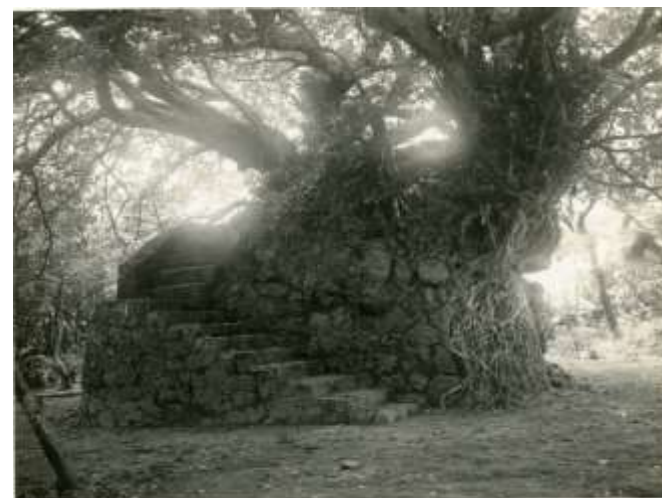
立岩（拝所） / （一財）沖縄美ら島財団所蔵

立岩の下半分は石積みがめぐっていた。向かって左側に石階段があり、上には畳一枚弱の広場があり、東に向かって香炉が置いてあった。

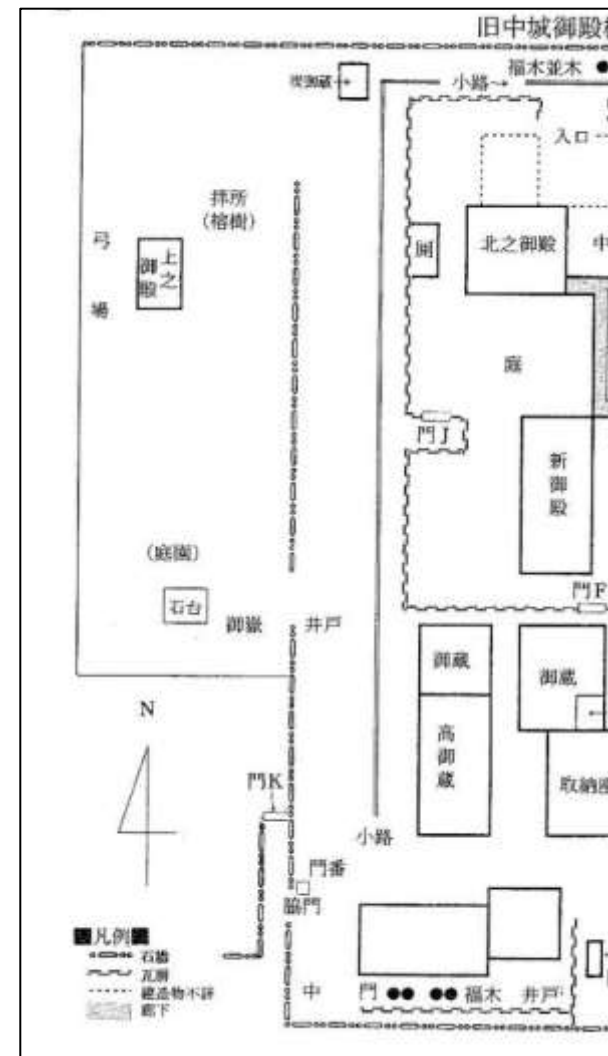
中城御殿概略図（上之御殿エリアのみ抜粋）

『旧中城御殿関係資料集』には、真栄平氏の聞き取りをもとに作成した概略図がある（右図）。図には、上之御殿、拝所、庭園、石台、御嶽、弓場の記述が見える。

御花園御殿（おかえんウドゥン）が正式の名だが、皆、上之御殿（イイヌウドゥン）と呼んでいた。御殿内は建物が多いため、遊興の場として庭園を造り利用していた。戦時中は宝物を建物に入れていたが、内部は8畳2間に3尺の廊下を周囲に渡し、裏1間ほどの部屋があった。横書きの扁額（「鳥鳴（舞）魚躍」）が飾られていた。建物裏手は、2段ほど下がって弓場があった。

1坪ほどの広さの石囲いがあり、物見台として使っていた。もう一箇所近くにあった記憶があるが、拝所の石積みと混同しているのか覚えていない。

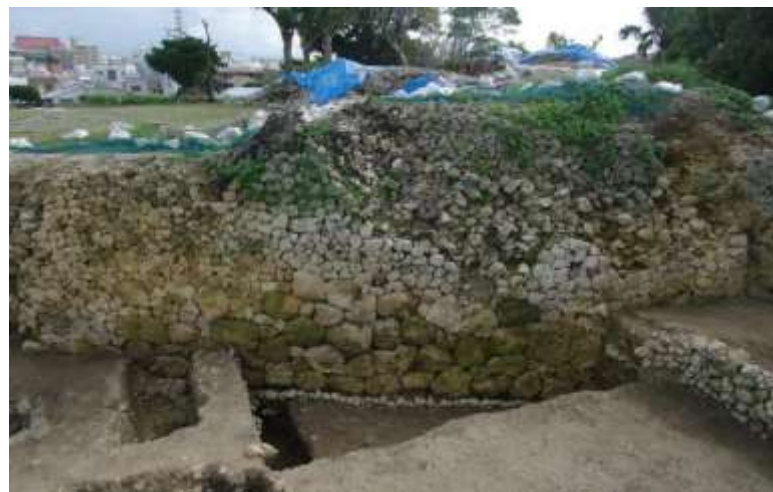
新たに検出された石積み（西から）／出典：「中城御殿発掘調査報告書（8）」

2015（平成27）年度～2019（令和元）年度の発掘調査において新たに石積みが検出された。今後の発掘調査の最終報告書のとりまとめや、地形測量の結果を踏まえて、設計段階で再検討するものとする。

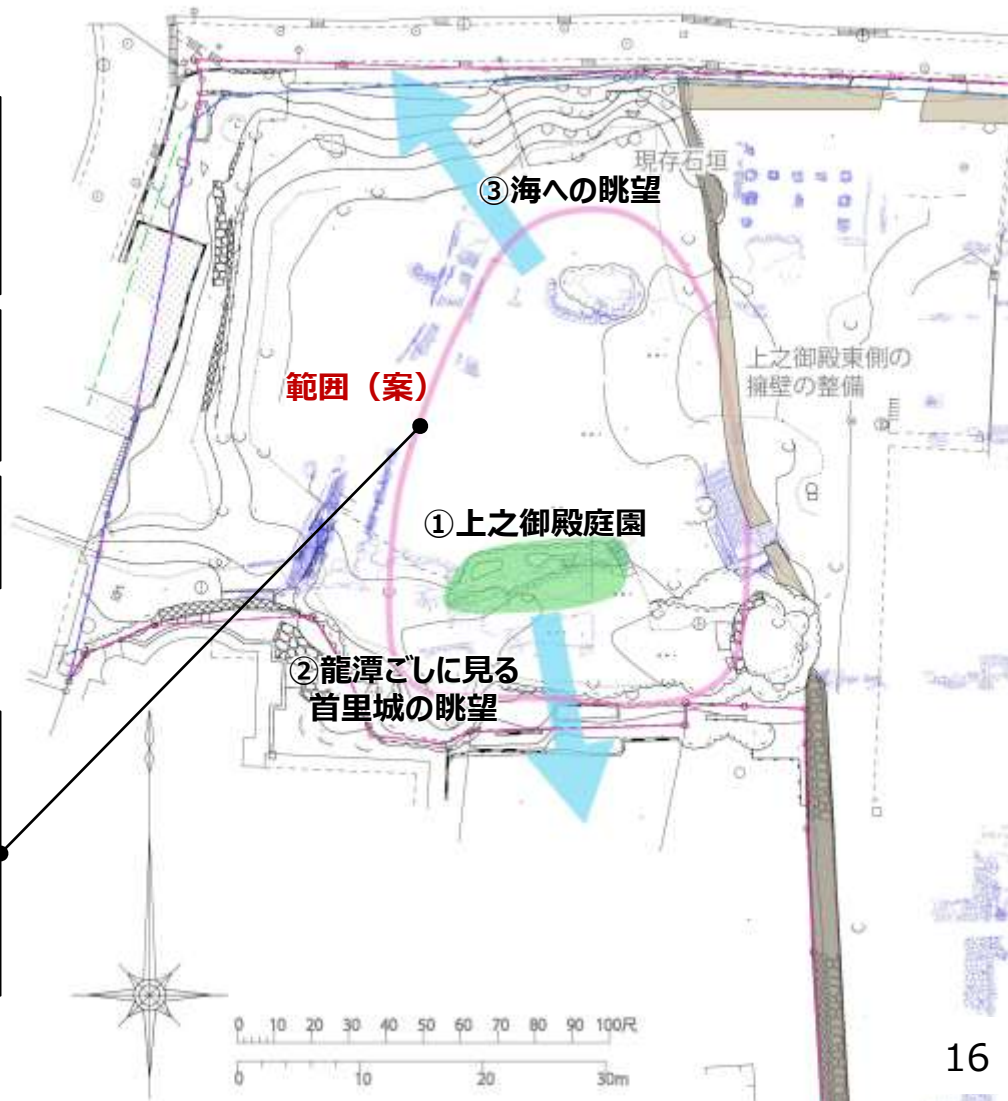
名勝指定を目指す範囲（案）

- 庭園および眺望点を含めるため、庭園から南北の眺望点を含めた範囲を想定する。
- 平場中央の整備は名勝指定に耐え得るものとする必要がある。

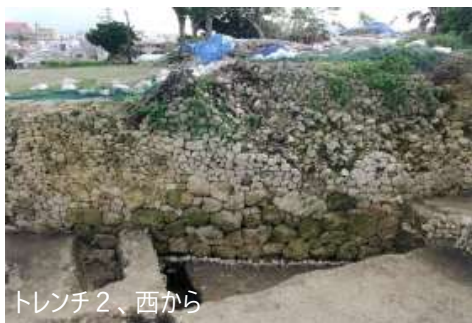
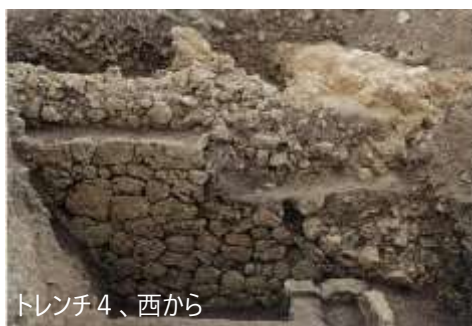
- 石積み遺構が検出され、広場に段差があったことが判明した。また、階段と思われる遺構も検出されている。
- 段差があったことを踏まえて、広場計画をどう修正するかが課題。

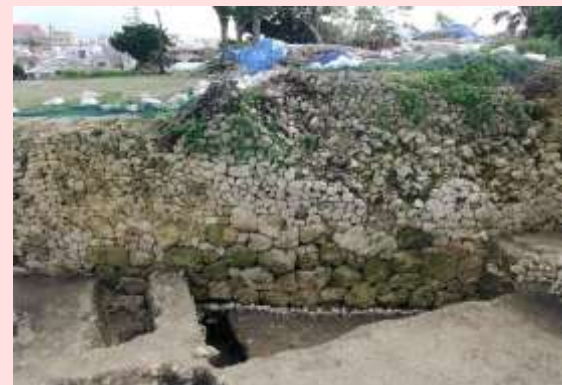
- 検出された石積み遺構は、使用されている石が小さく、状態が安定していない。
- 遺構の露出公開は、遺構の保存及び利用者の安全確保の面から難しい。

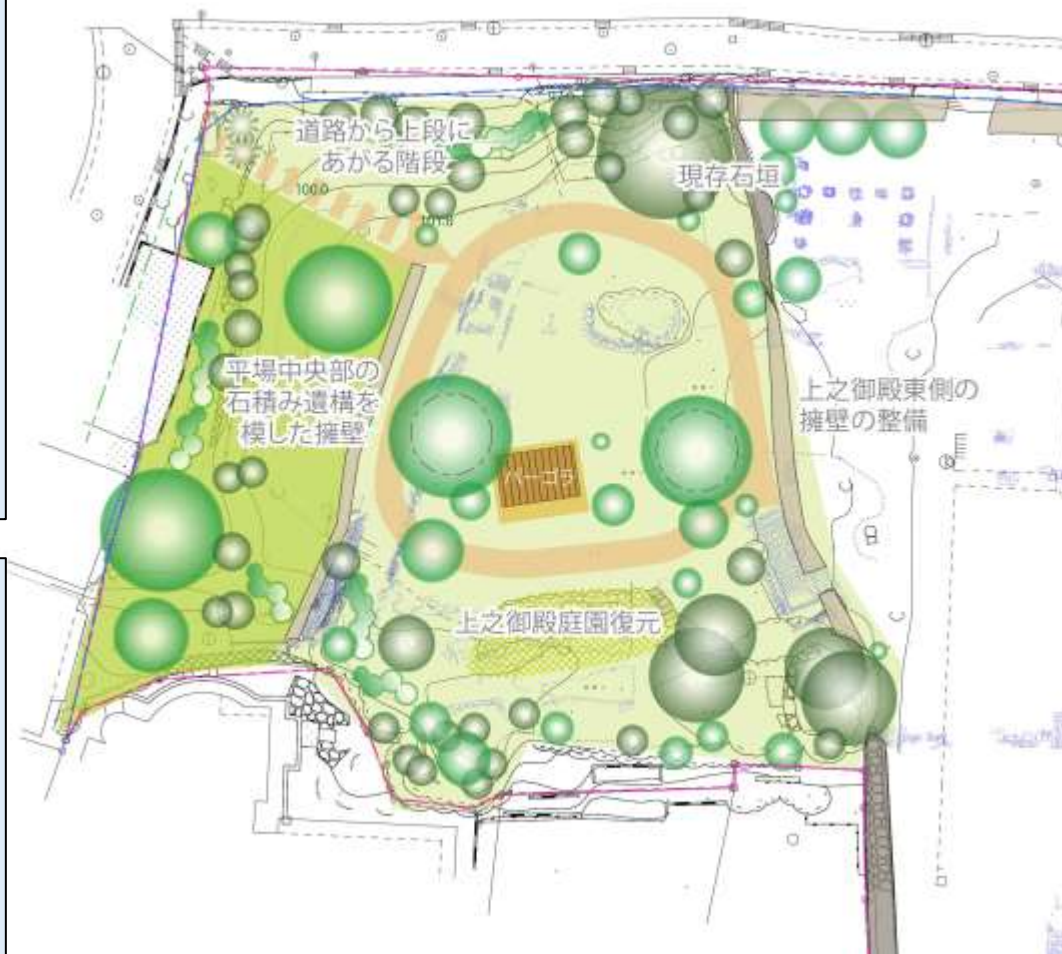
整備イメージ

- 平場中央部の石積み遺構は、埋め戻した状態で保存する。
- エリアの西側に、土留めのため擁壁を設ける。
 - 擁壁整備にあたっては、遺構の保護を前提とする。
 - 擁壁は石張りし、石積み遺構をイメージできる意匠とする。
- 北側または西側出入口からつながる園路（階段と想定）の整備にあたっては、遺構の保護を前提とする。

- 現存する石垣に連続する形で、擁壁を整備する。
 - 擁壁整備にあたっては、遺構の保護を前提とする。
 - 擁壁は石張りし、現存石垣との連続性を担保する。
- 出入口として、石階段の遺構を使用する。

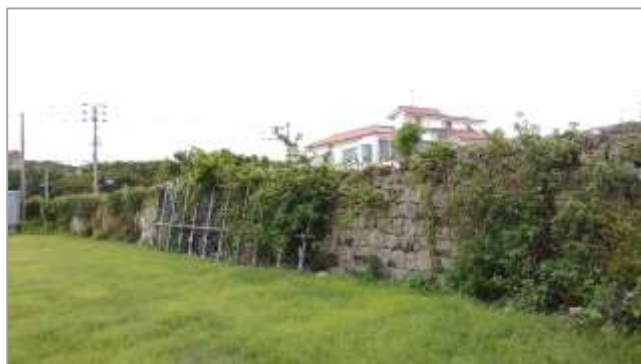
脇門石牆の孕み（東側面）

- 現存する石牆は往時の姿を残すものであり、それ自体に価値がある。しかし、孕み等がみられ、崩落の危険性が高いことから、**文化財相当**の整備設計を行う。
- 整備設計にあたっての具体的な方針を下記のとおりとする。
 - 現存石牆の解体・復旧を基本とする。
 - 復旧にあたっては、現存する石材を用いることを原則とし、亀裂や風化が激しい箇所については、新材（ただし、現存石牆と同じ石材とする）を用いて整備を行う。
 - 石積みパターンは、現存石牆と同様の積み方で整備することを原則とする。
- 施工段階で石牆の価値を損ねないよう、意図伝達について検討する。

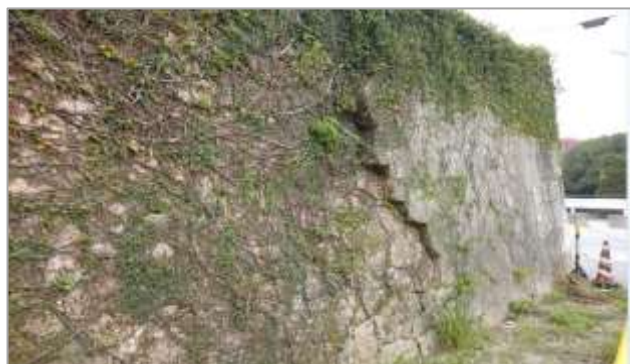
正門石牆との接続部

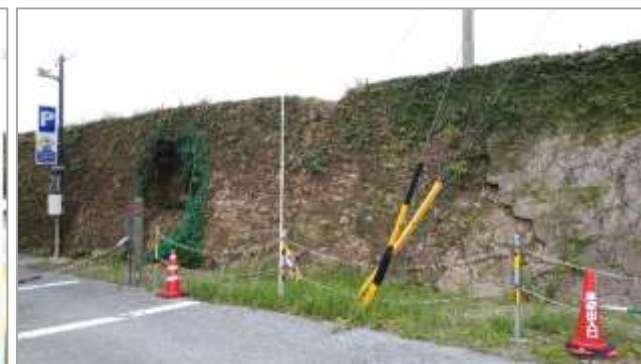
脇門と崩落箇所
