図3-3 比屋根湿地内の魚類、底生生物の出現状況

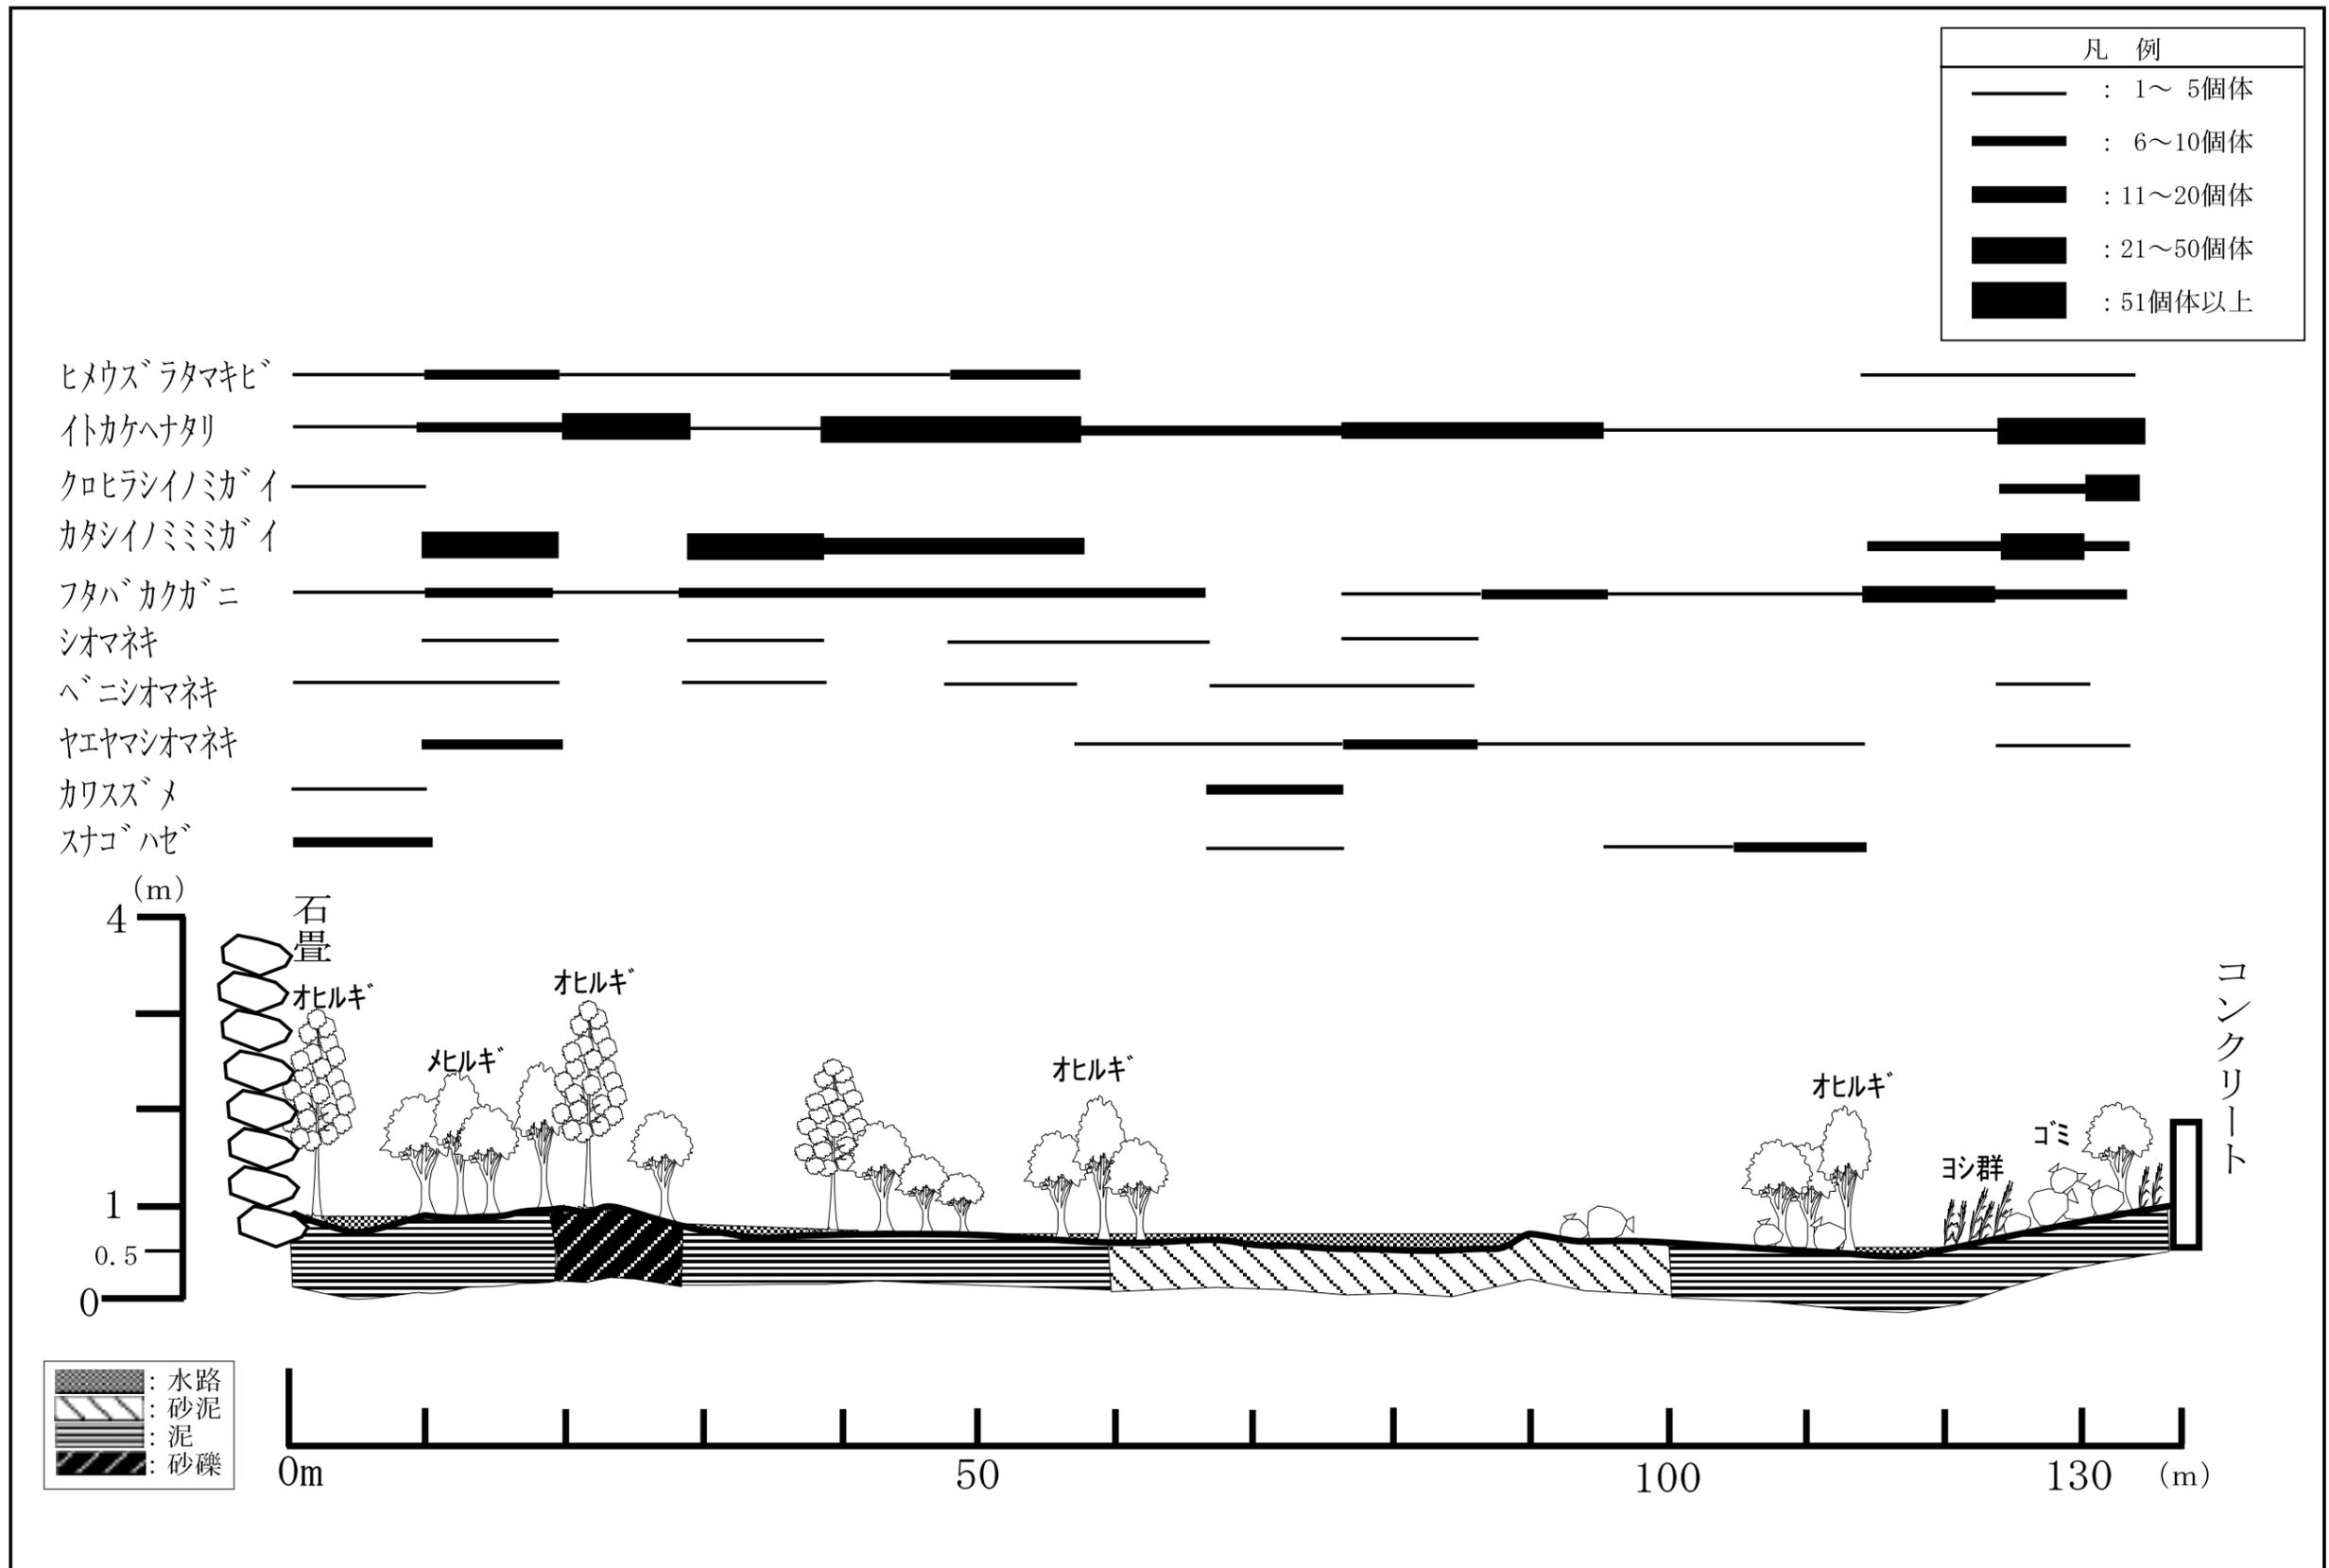
図3-4① 比屋根湿地ライン調査結果(L-1)

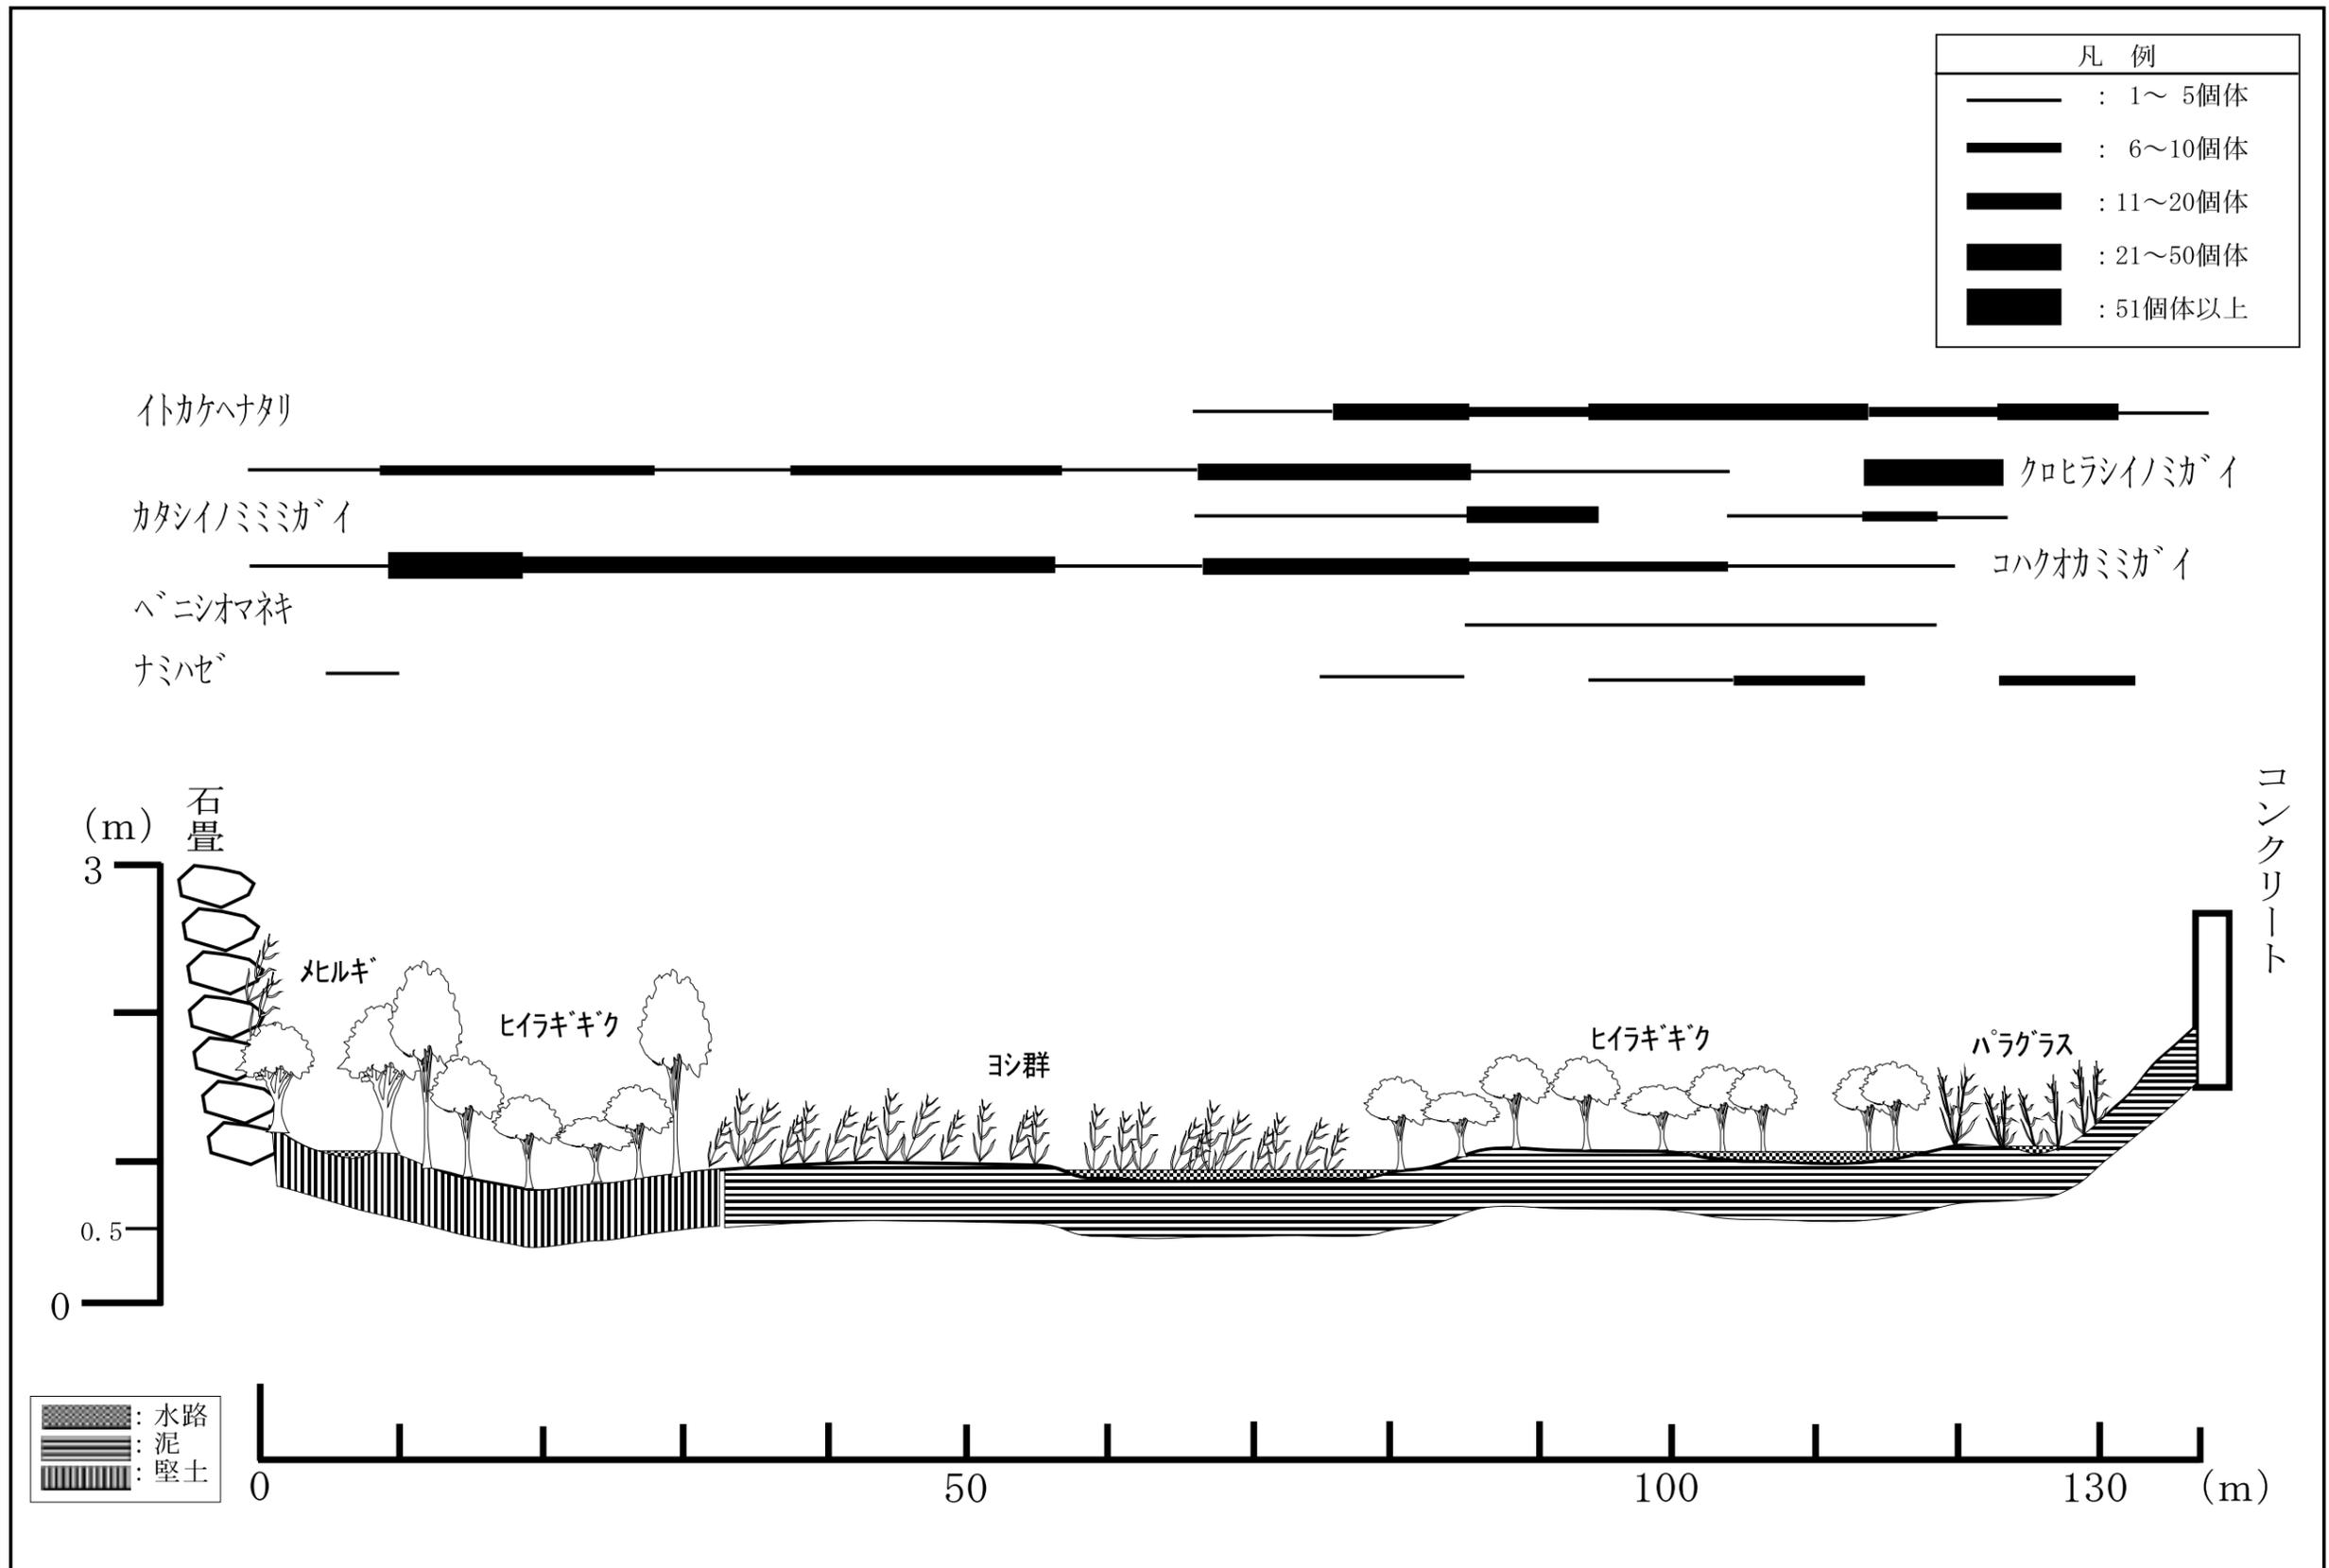
図3-4② 比屋根湿地ライン調査結果(L-2)

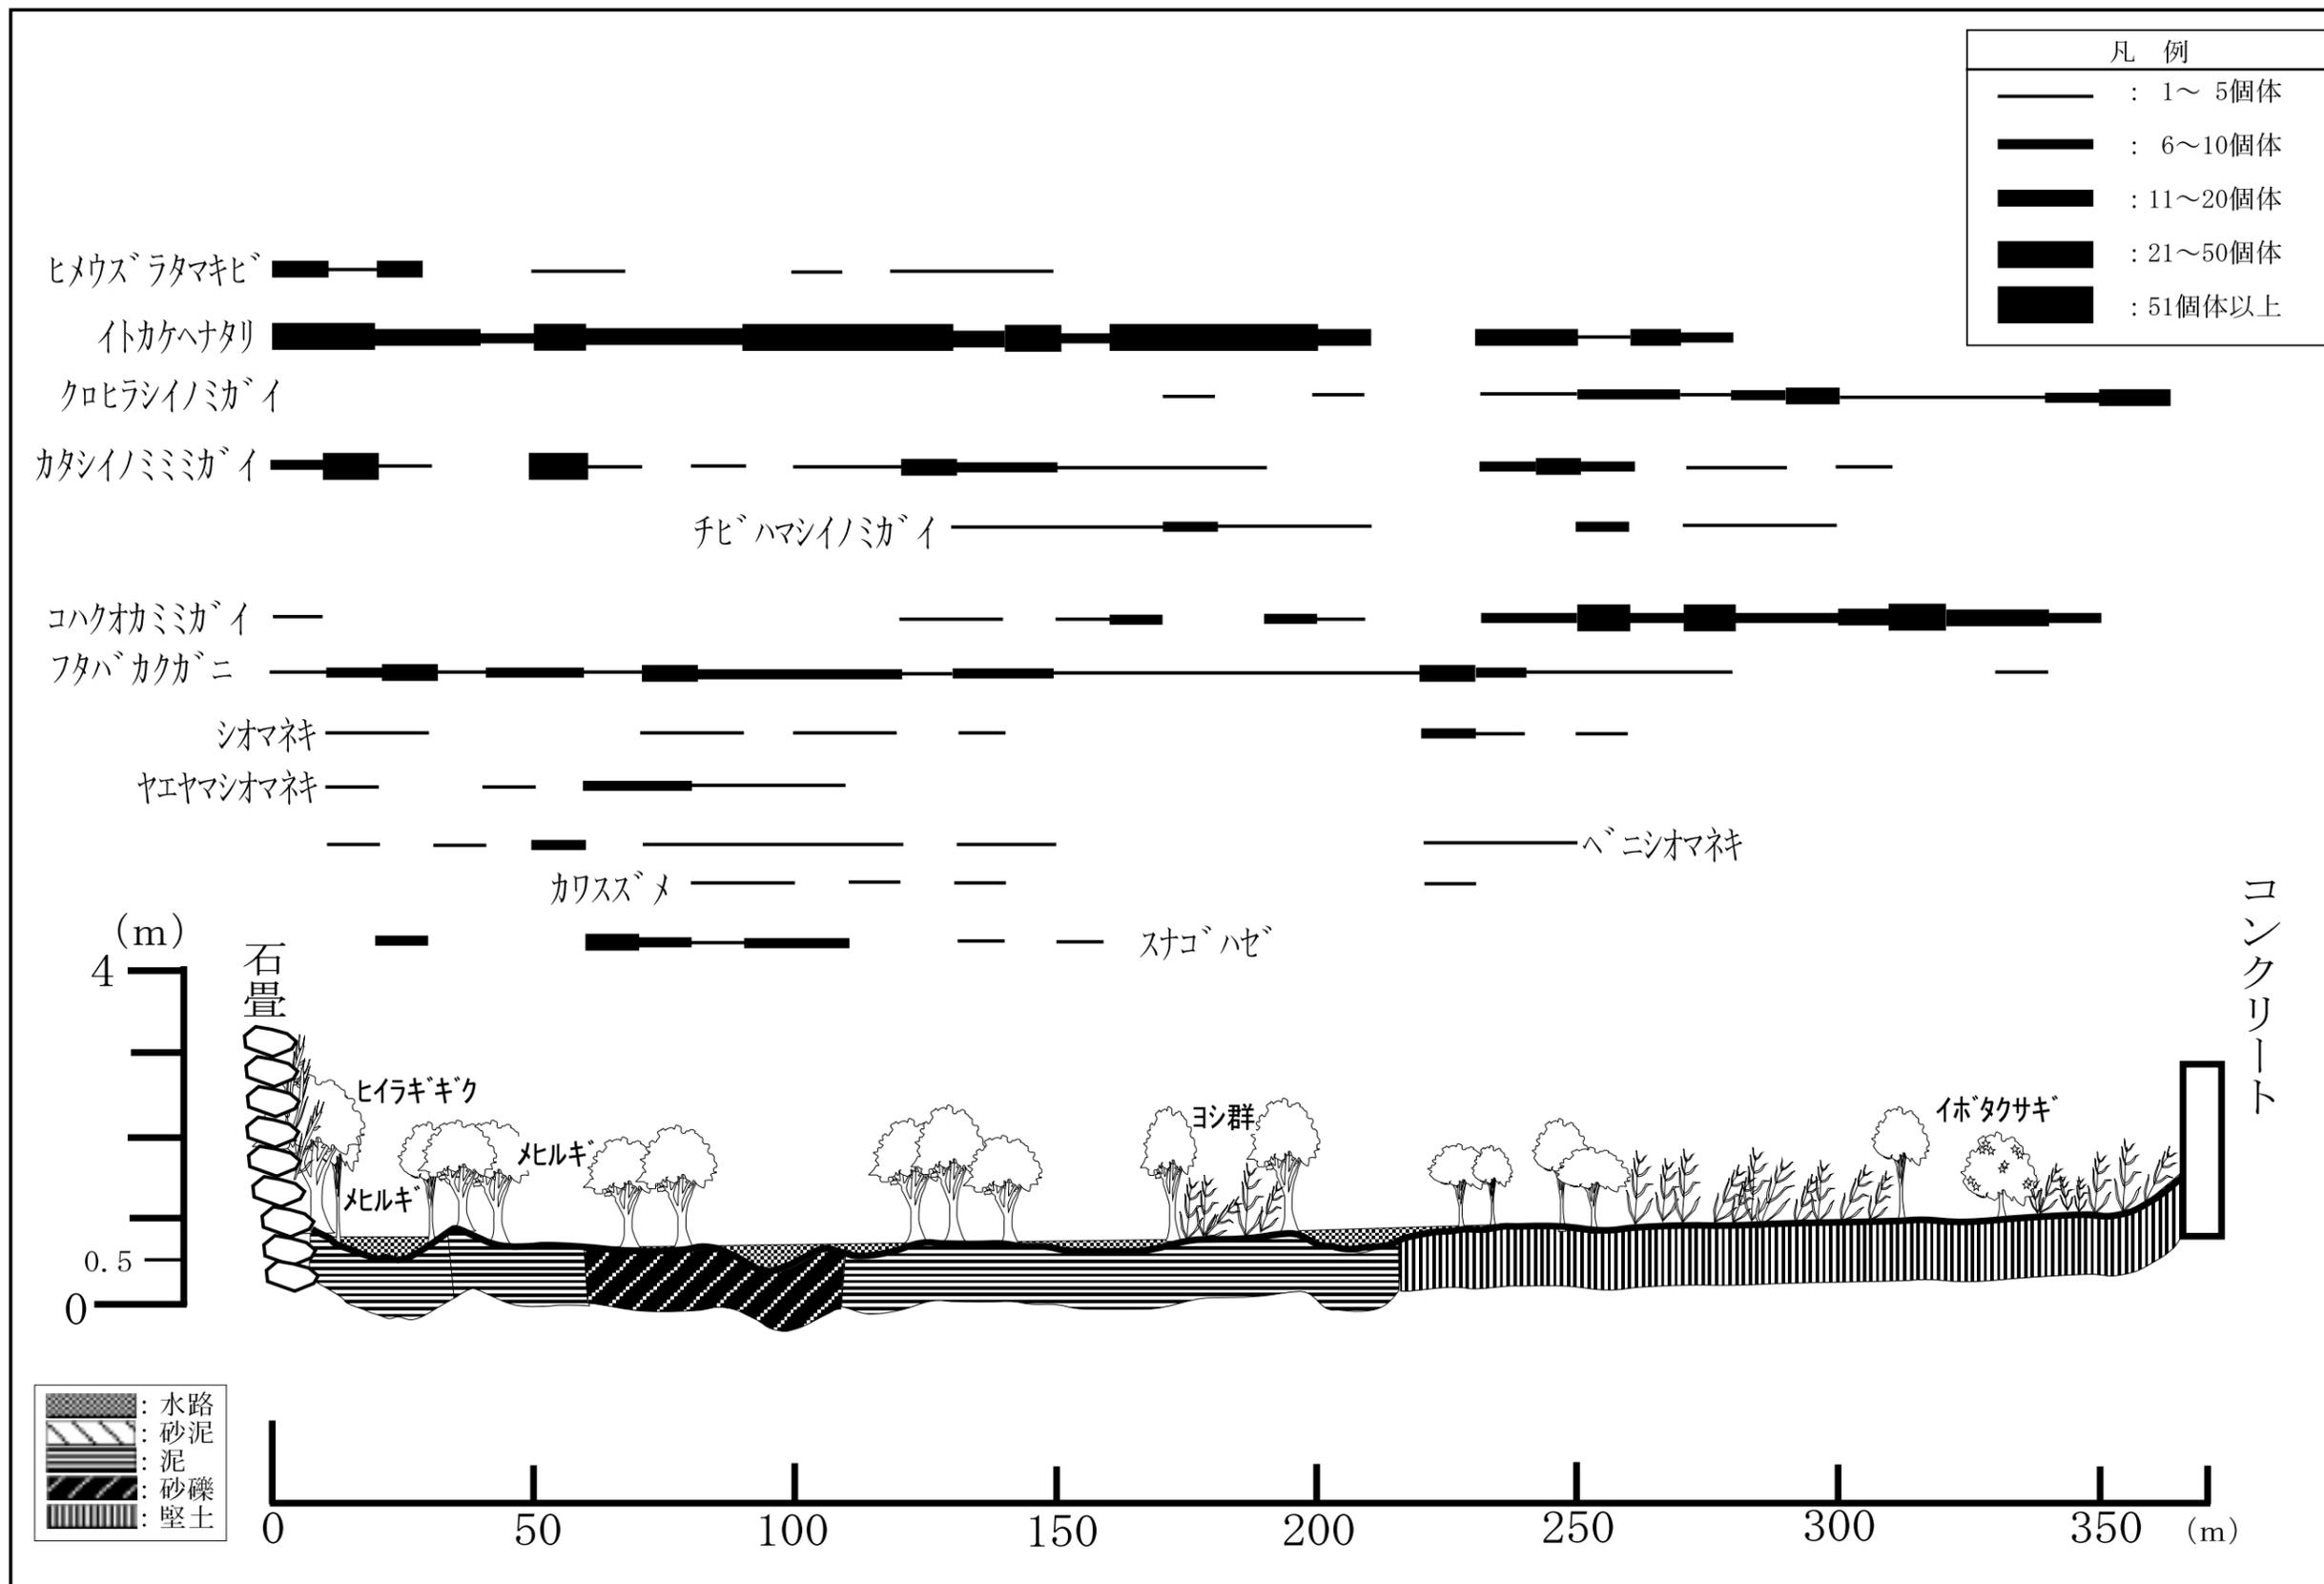
図3-4③ 比屋根湿地ライン調査結果(L-3)
