米軍基地環境カルテ

陸軍貯油施設（施設番号：FAC6076）

沖 縄 県

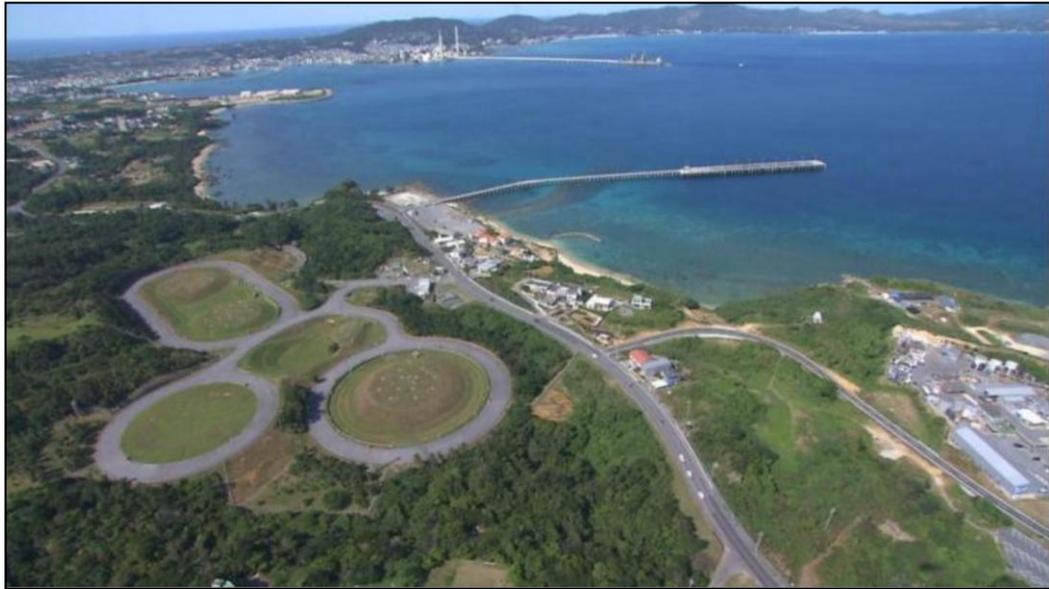
図 74-2 陸軍貯油施設の航空写真

陸軍貯油施設は、天願栈橋に陸揚げされた航空機燃料等を貯蔵するとともに、嘉手納飛行場や普天間飛行場などに運ぶための施設であり、金武第 1、第 2、第 3 タンク・ファーム、桑江第 1、第 2 タンク・ファームなどの貯油タンク地区、増圧施設の天願ブースター・ステーション、金武湾の揚陸施設及びこれらの貯油施設や両飛行場を結ぶ送油管施設からなる。

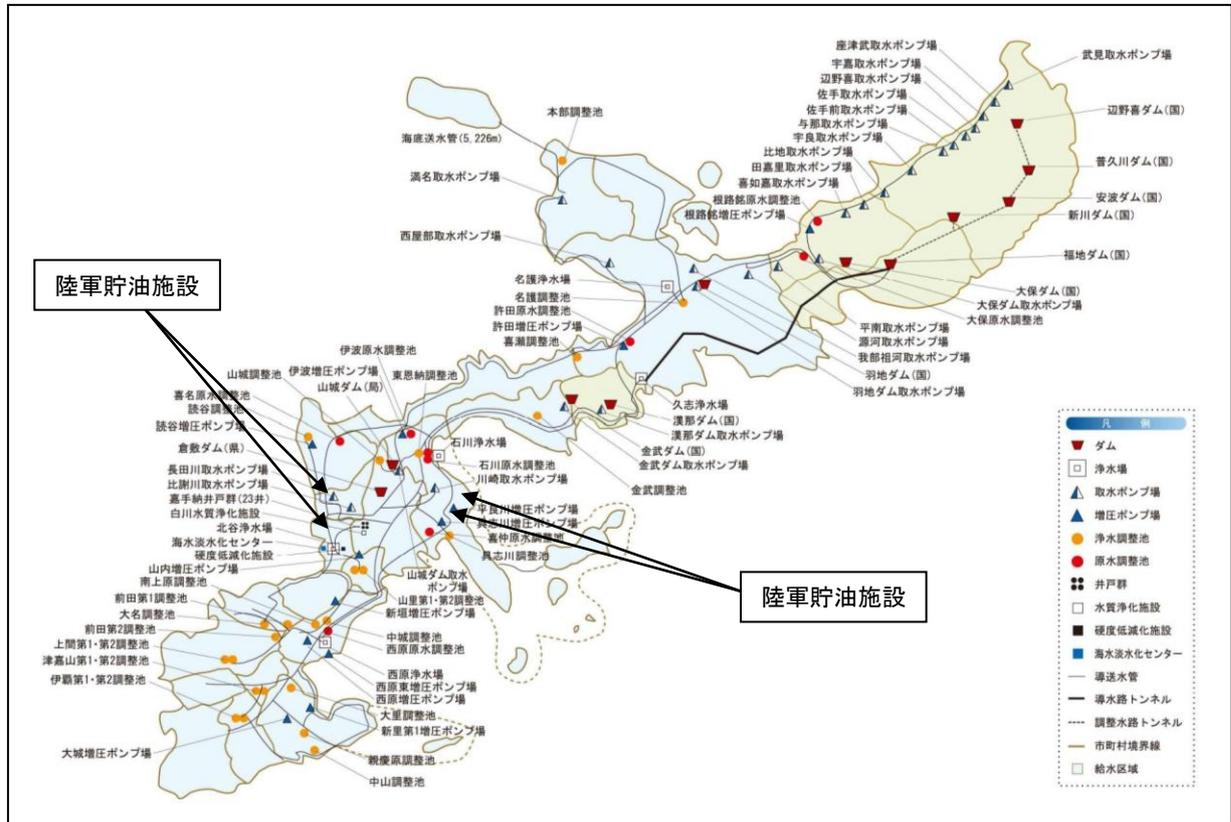
図 74-4 沖縄島及び周辺の水利用状況

沖縄県企業局による、沖縄島及び周辺の水利用状況を図 74-4 に示す。

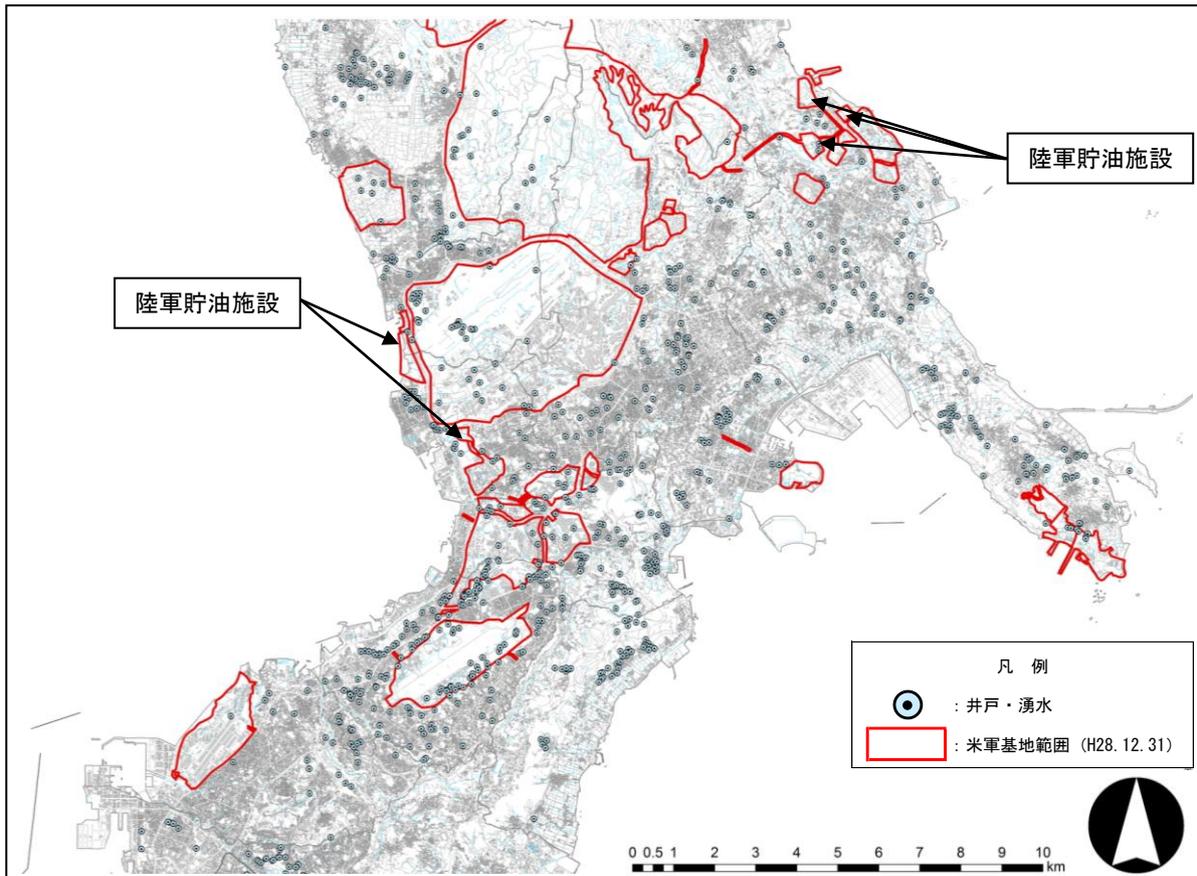
図 74-5 陸軍貯油施設及び周辺の井戸・湧水分布状況

陸軍貯油施設及び周辺の井戸・湧水分布状況を図 74-5 に示す。

注：本図には、史書等より情報を得た井戸・湧水の位置も示されていることから、その存在や状態については、活用者が確認する必要がある。

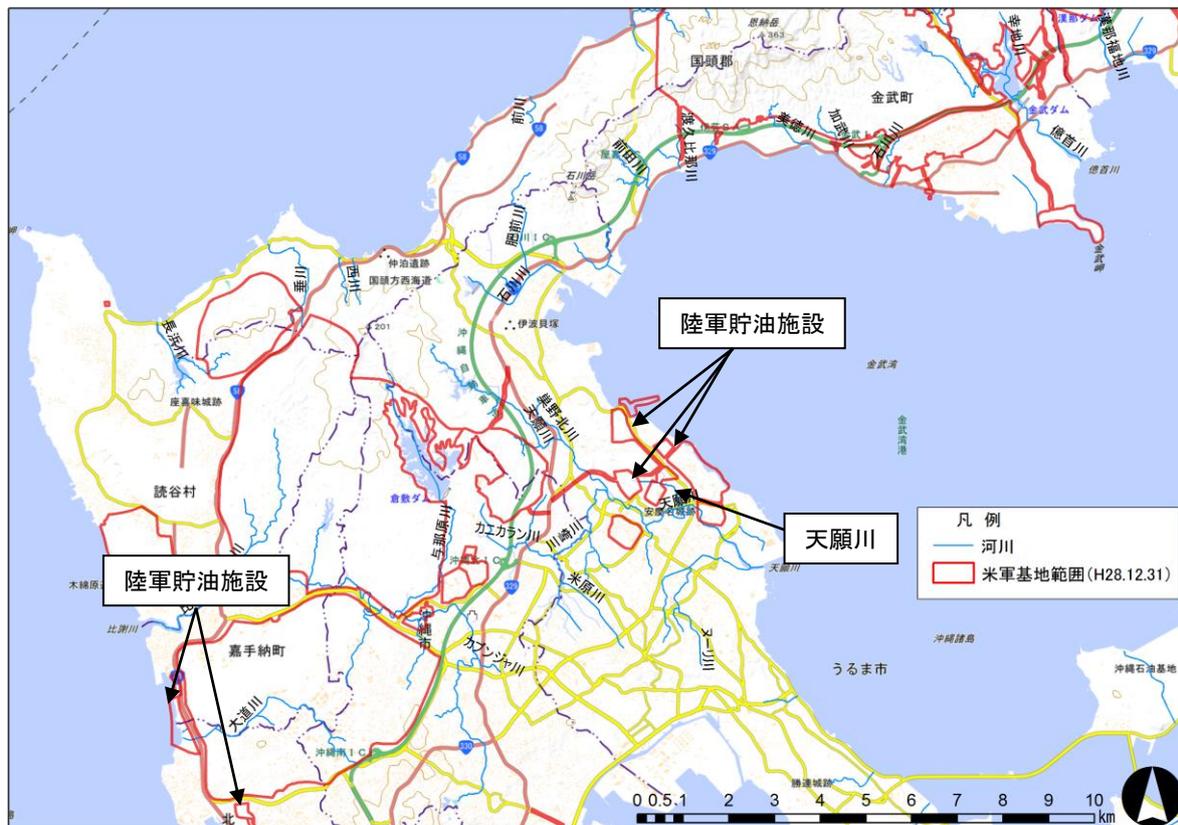
図 74-6 陸軍貯油施設及び周辺の河川、ダム分布状況

陸軍貯油施設及び周辺の河川、ダム分布状況を図 74-6、表 74-1 に示す。陸軍貯油施設及び周辺には、二級河川が1本ある。

なお、周辺に国・県管理ダムはない。

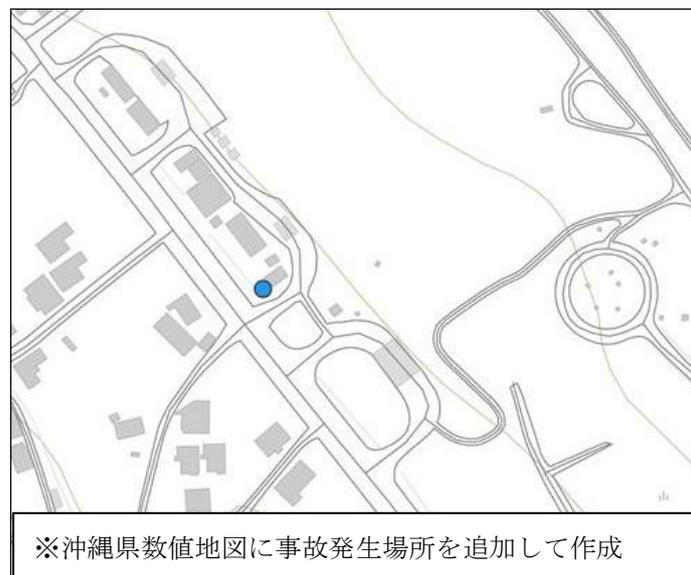
図74-7 PFOS等含有水漏出事故発生場所位置図

令和3年6月10日、金武湾第3タンクファーム内の貯水槽からPFOS含有水が流出する事故が発生。貯留タンクの蓋が劣化し雨水が流入したことで、タンク内の排水がオーバーフローし漏出した。当該事故について、県は日米地位協定の環境補足協定に基づく立入調査を実施し、県、国及び米軍の三者合同で水質調査及び土壌調査を行った。当該事故に係る、流出元となった貯水槽の位置図を図74-7に示す。
