# 渋滞ボトルネック対策状況報告

## 「沖縄南IC交差点」 (沖縄市字上地地内)

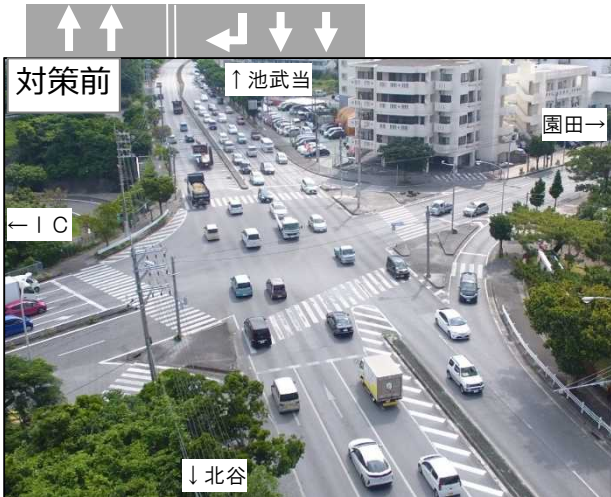
池武当方面からICへの右折車線が1車線であったため、右折車線の渋滞が慢性化

特に、沖縄環状線(県道85号線)においては、池武当方面から沖縄南ICへの右折車線が激しく渋滞している状況にあります。

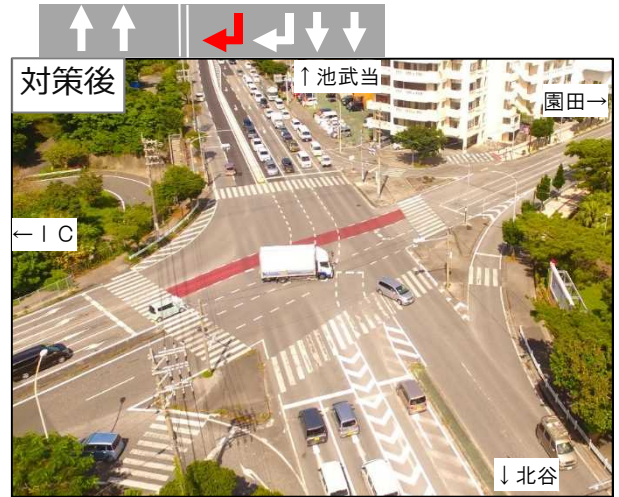
池武当方面からICへの右折車線を2車線化

そこで県では、短期的な渋滞対策として、現状1車線である池武当方面から沖縄南ICへの右折車線を2車線に拡大する対策を実施しました。

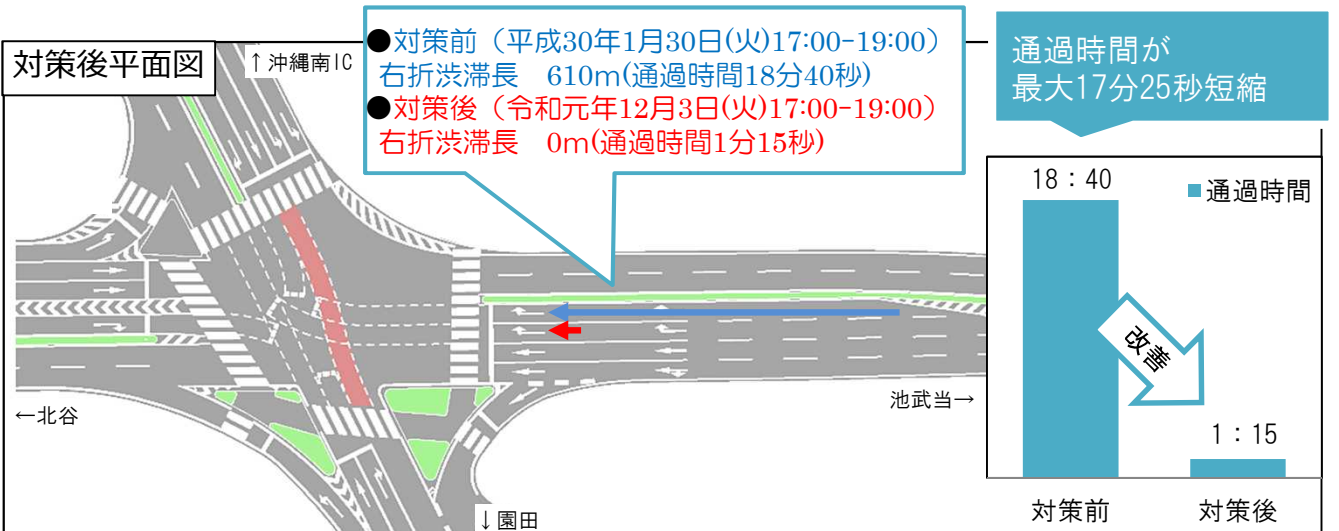
交差点渋滞対策後、沖縄環状線池武当方面から沖縄南ICへの右折捌け交通量が増加し、改良前と比べ、朝夕ピーク時の渋滞長及び通過時間が減少しており、渋滞緩和に一定の効果が確認されました。
