第 1 回 中城御殿跡地整備検討委員会 (令和 5 年度)

【資料 4】正門側井戸について

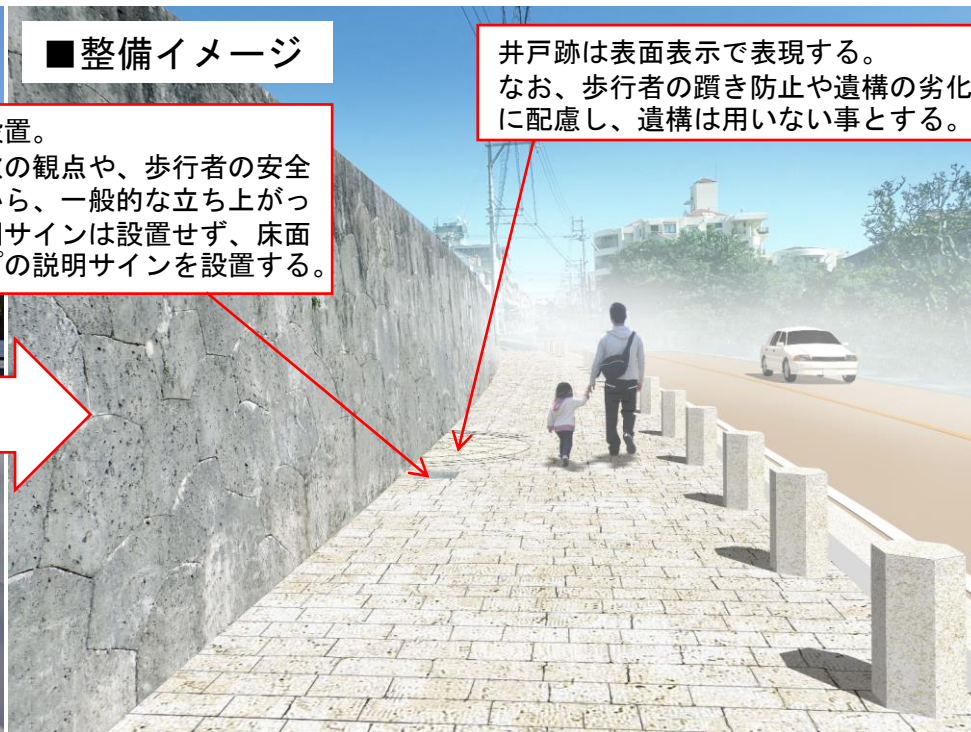
■整備イメージ

説明サインを設置。
石牆の景観配慮の観点や、歩行者の安全性配慮の観点から、一般的な立ち上がったタイプの説明サインは設置せず、床面埋め込みタイプの説明サインを設置する。

井戸跡は表面表示で表現する。
なお、歩行者の躓き防止や遺構の劣化に配慮し、遺構は用いない事とする。

- 石牆の景観と歩行者の安全性に配慮した整備とする。
- 井戸遺構は解体し、井戸と歩道面との段差を無くす。井戸跡は表面表示で表現する。なお、歩行者の躓き防止や遺構の劣化に配慮し、遺構は用いないこととする。
- 井戸跡を説明するサインを設置する。石牆の景観配慮の観点や、歩行者の安全性配慮の観点から、一般的な立ち上がったタイプの説明サインは設置せず、床面埋め込みタイプの説明サインを設置する。
- 解体した井戸遺構の保管方法については、引き続き県文化財課と調整を図る。

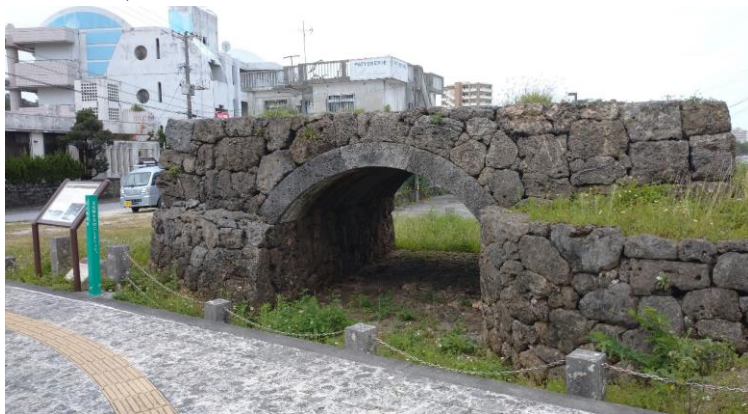
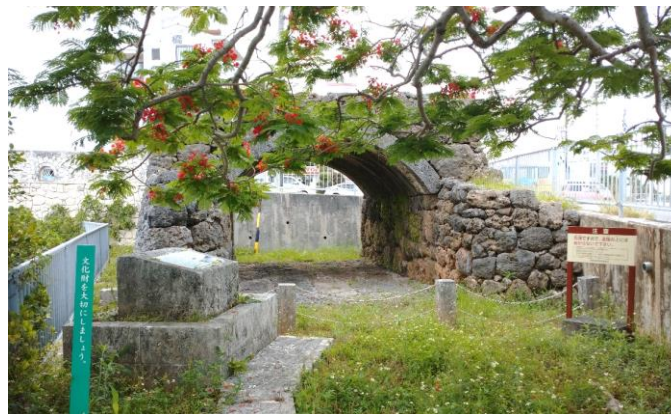
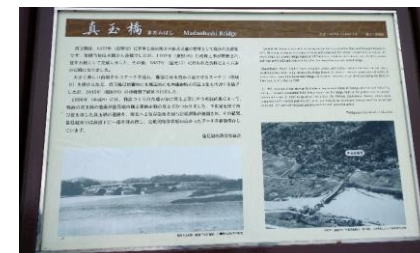
■ 屋外展示のイメージ

真玉橋遺構（豊見城市側）
※移築保存

- 取り外したオリジナル遺構は、中城御殿敷地内において展示へ活用する。
- 取り外したオリジナル遺構を用いて、敷地内の屋外展示として、井戸を再現する。
- 再現場所は、一般動線・管理動線の妨げにならないが、来場者が目にしやすい場所を検討する。
- 説明サインにより、井戸遺構や、再現に至る経緯などを説明する。

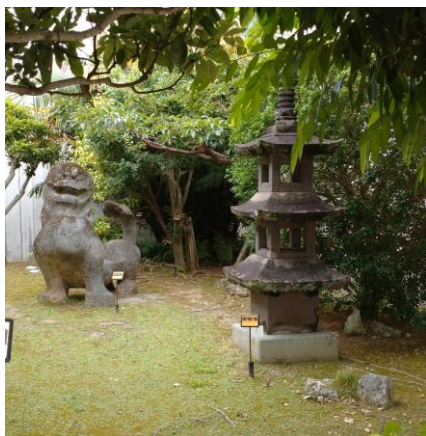
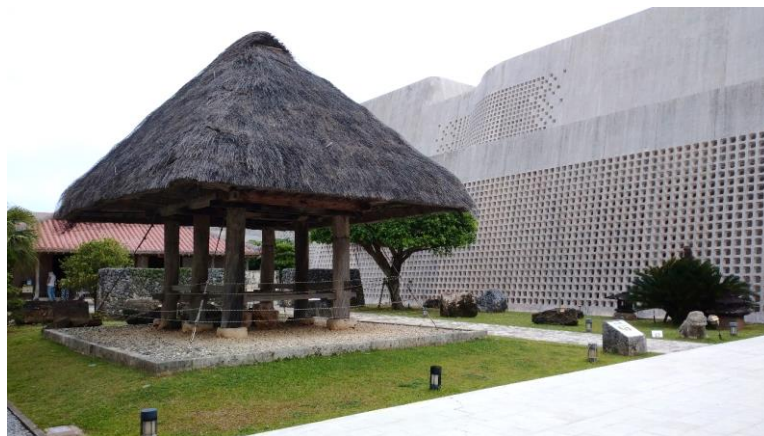
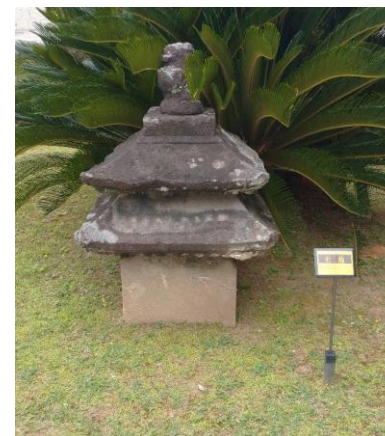
県立博物館・美術館の
屋外展示
