土砂災害警戒区域等の指定の公示に係る図書(その1)

様式-1(急)
土砂災害警戒区域・土砂災害特別警戒区域
位置図

安波茶(6)

土砂災害警戒区域・土砂災害特別警戒区域
区域図(その1)

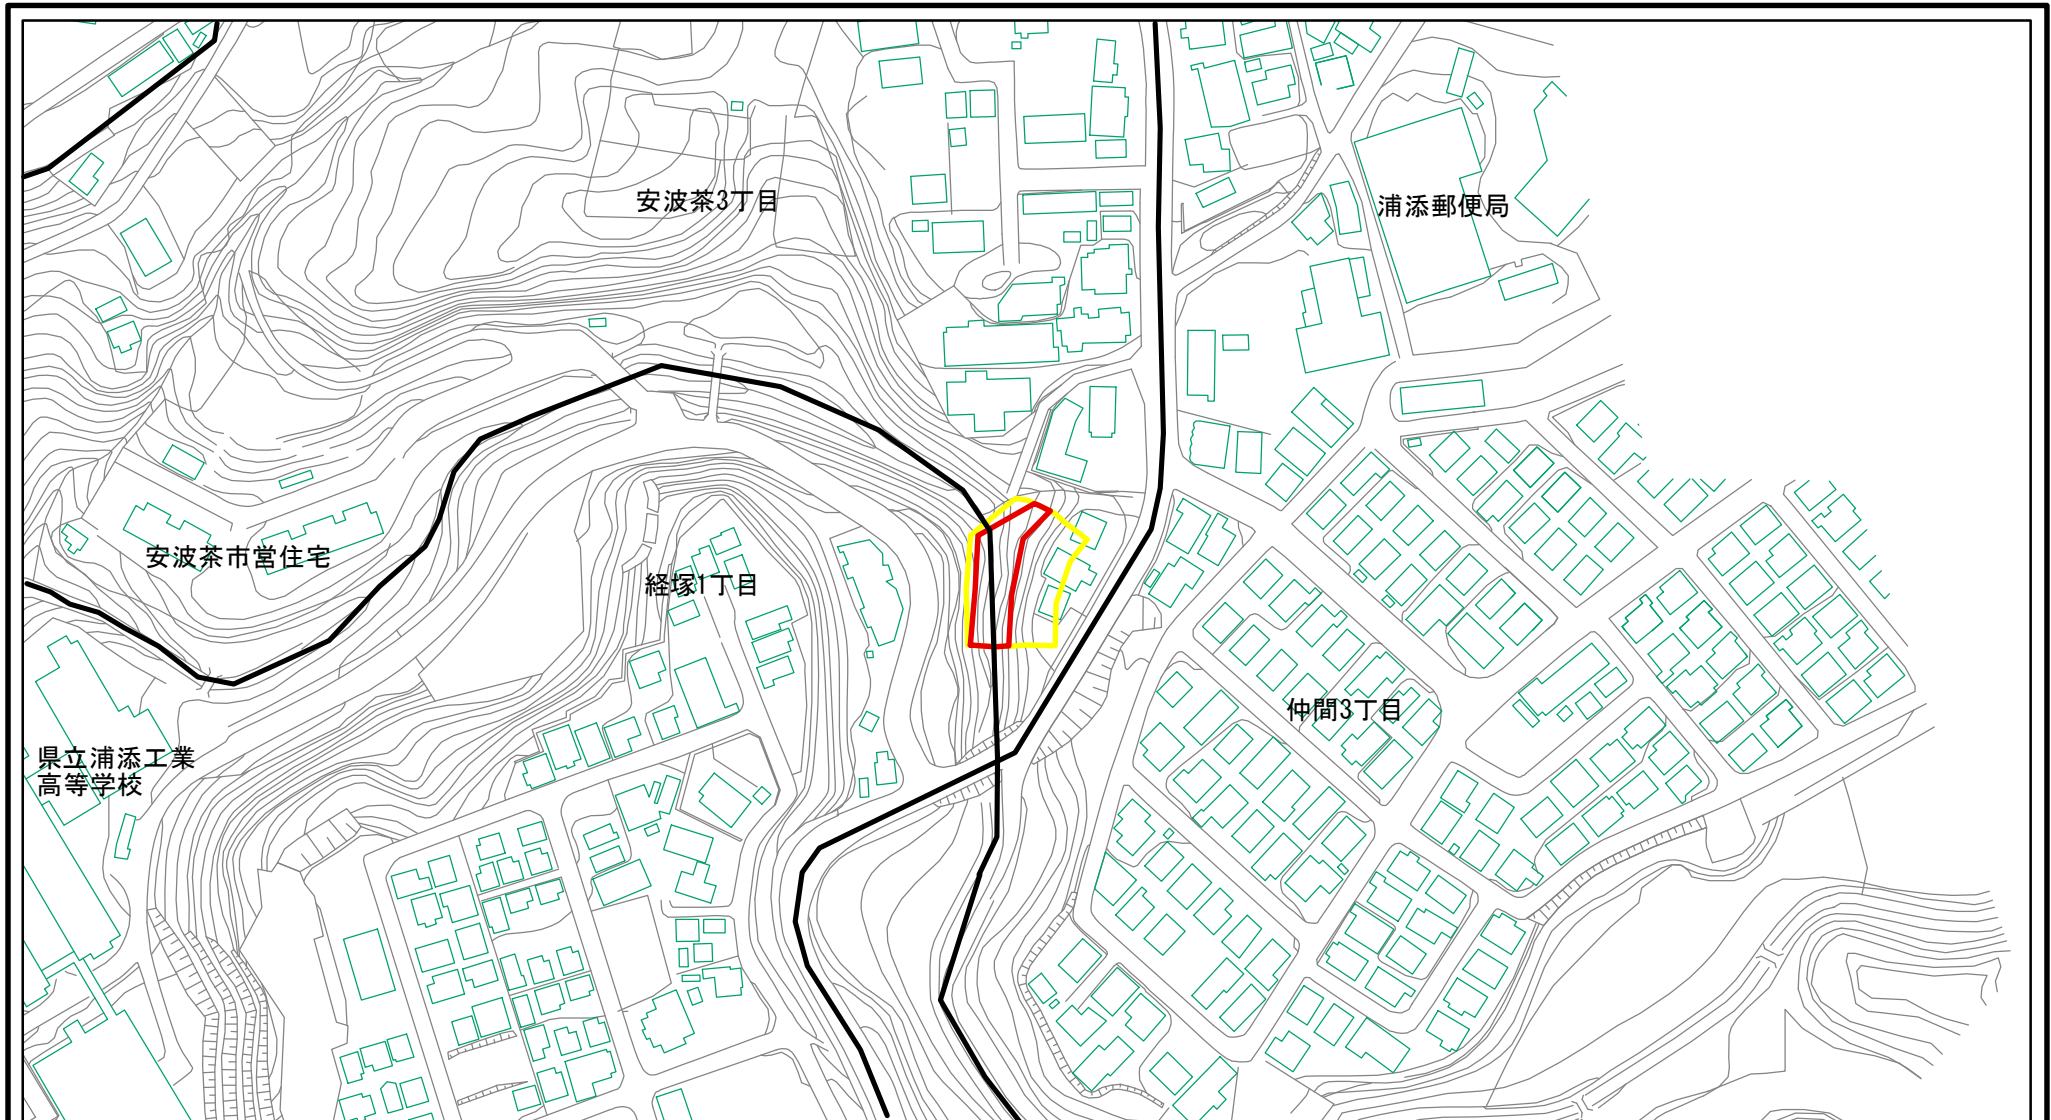
土砂災害防止法施行令第二条の基準に該当する区域

土砂災害防止法
施行令第三条の
基準に該当する
区域

土石等の(移動)高さが1m以下の場合、
土石等の移動による力が100kN/m²を超える区域
土石等の堆積の高さが3mを超える区域
それ以外の区域

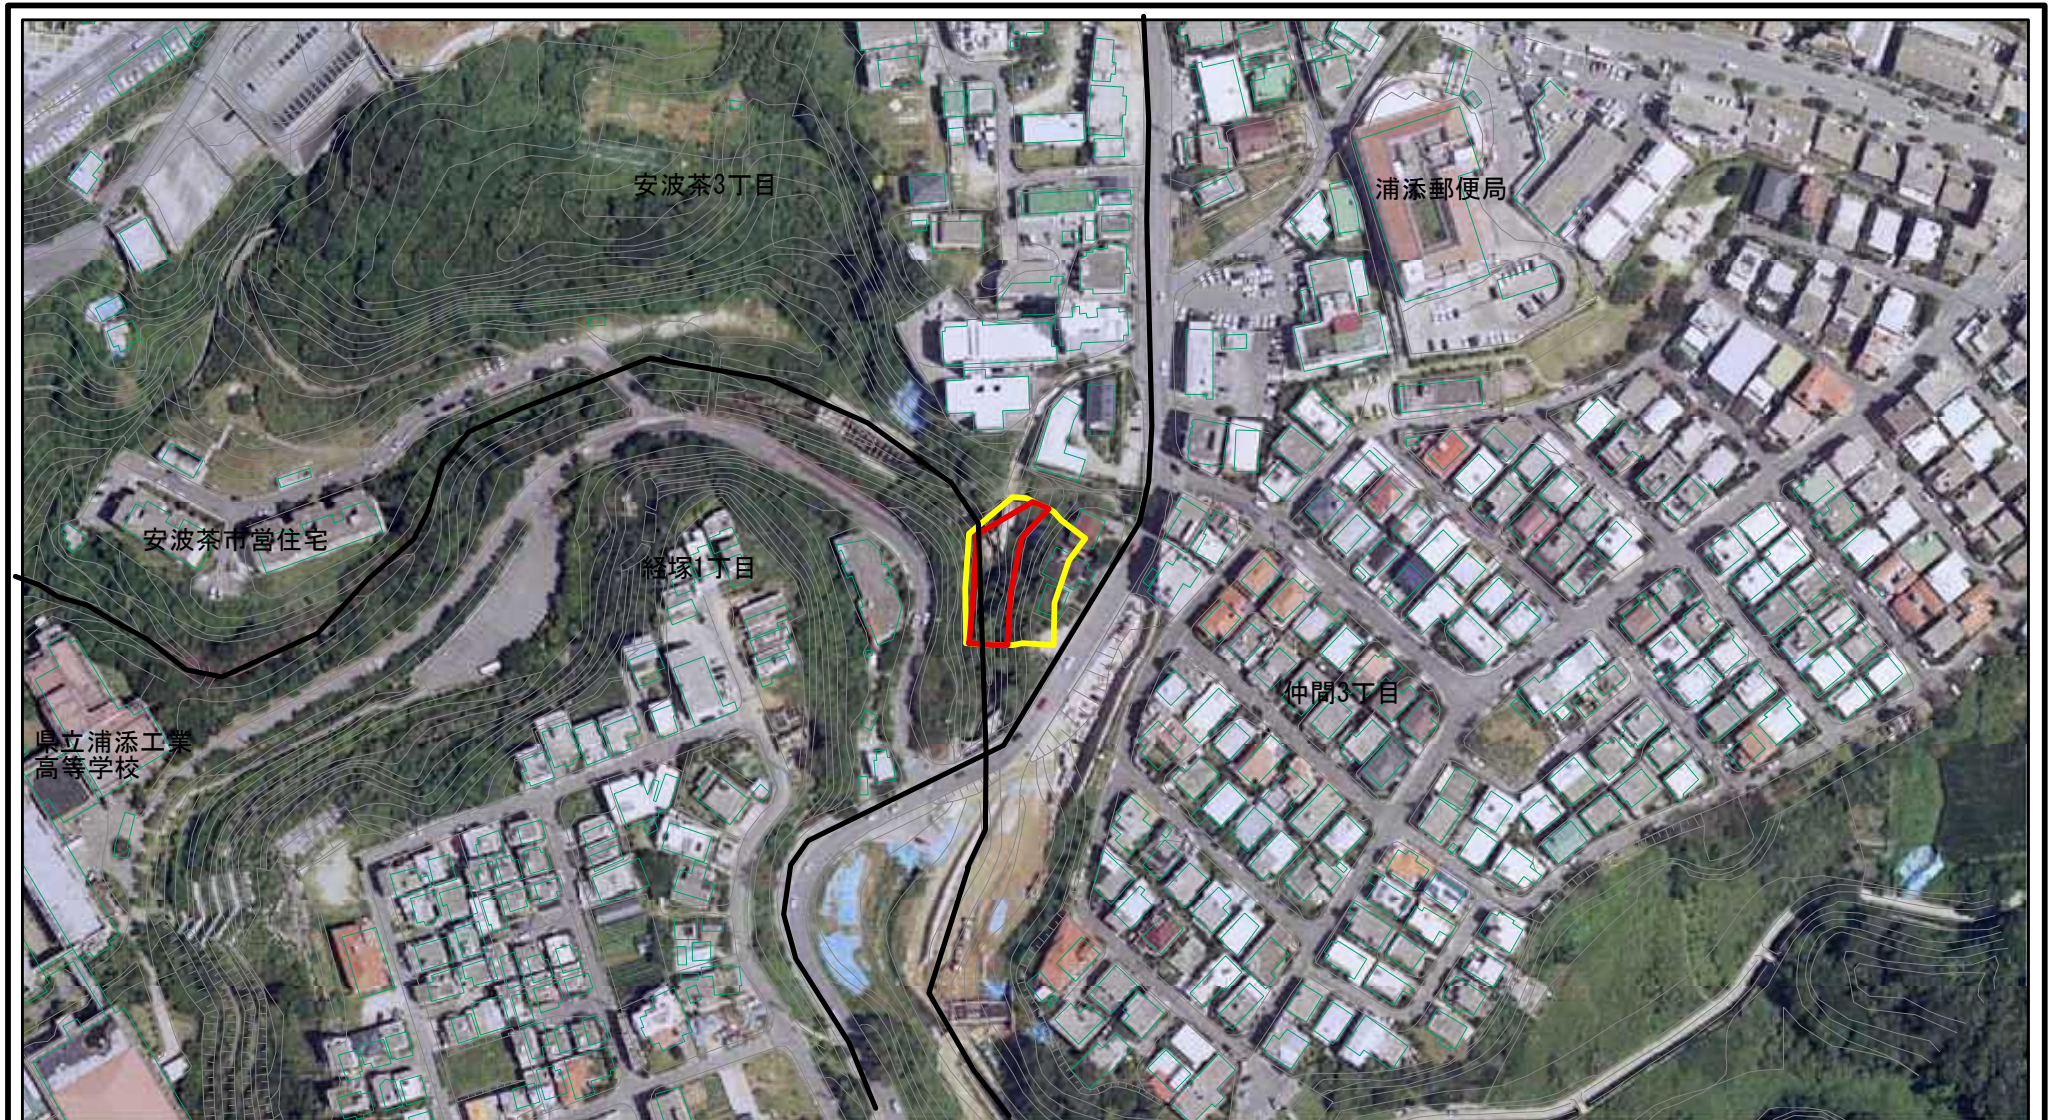
土砂災害警戒区域・土砂災害特別警戒区域
区域図(その1)

土砂災害防止法施行令第二条の基準に該当する区域

土砂災害防止法

施行令第三条の

基準に該当する

区域

横断測線の区間	土石等の移動により建築物の地上部に作用すると想定される力				土石等の堆積により建築物の地上部に作用すると想定される力				横断測線の区間	土石等の移動により建築物の地上部に作用すると想定される力				土石等の堆積により建築物の地上部に作用すると想定される力			
	土石等の(移動)高さが1m以下の場合、土石等の移動による力が100kN/m ² を超える区域		それ以外の区域		土石等の堆積の高さが3mを超える区域		それ以外の区域			土石等の(移動)高さが1m以下の場合、土石等の移動による力が100kN/m ² を超える区域		それ以外の区域		土石等の堆積の高さが3mを超える区域		それ以外の区域	
	力の大きさのうち最大のもの (kN/m ²)	土石等の高さ (m)	力の大きさのうち最大のもの (kN/m ²)	土石等の高さ (m)	力の大きさのうち最大のもの (kN/m ²)	土石等の高さ (m)	力の大きさのうち最大のもの (kN/m ²)	土石等の高さ (m)		力の大きさのうち最大のもの (kN/m ²)	土石等の高さ (m)	力の大きさのうち最大のもの (kN/m ²)	土石等の高さ (m)	力の大きさのうち最大のもの (kN/m ²)	土石等の高さ (m)	力の大きさのうち最大のもの (kN/m ²)	土石等の高さ (m)
No.1 ~ No.2	-	-	62.93	1.00	-	-	9.95	1.86	~								
No.2 ~ No.3	-	-	95.32	1.00	-	-	11.13	2.08	~								
No.3 ~ No.4	-	-	90.77	1.00	-	-	10.28	1.92	~								
No.4 ~ No.5	-	-	93.28	1.00	-	-	12.81	2.39	~								
~									~								
~									~								
~									~								
~									~								
~									~								
~									~
