土砂災害警戒区域等の指定の公示に係る図書(その1)

様式-1(急)
土砂災害警戒区域・土砂災害特別警戒区域
位置図

I-195

経塚(1)

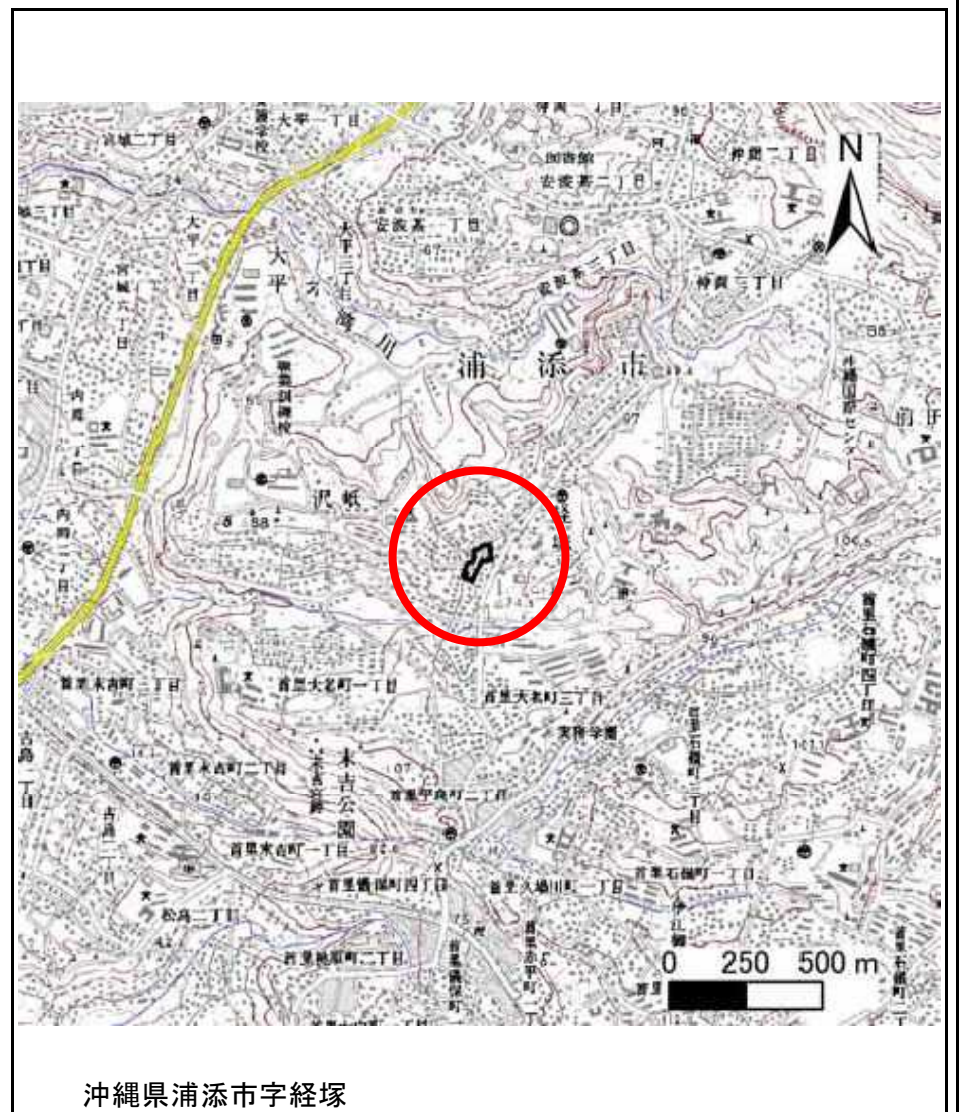
浦添市字経塚、沢岨一丁目
