# 土砂災害警戒区域等の指定の公示に係る図書（その1）

様式-1 (急)  
土砂災害警戒区域・土砂災害特別警戒区域  
位置図

自然現象の種類	急傾斜地の崩壊
箇所番号	Ⅱ-177
箇所名	大嘉陽(1)
所在地	沖縄県 国頭郡 本部町 大嘉陽

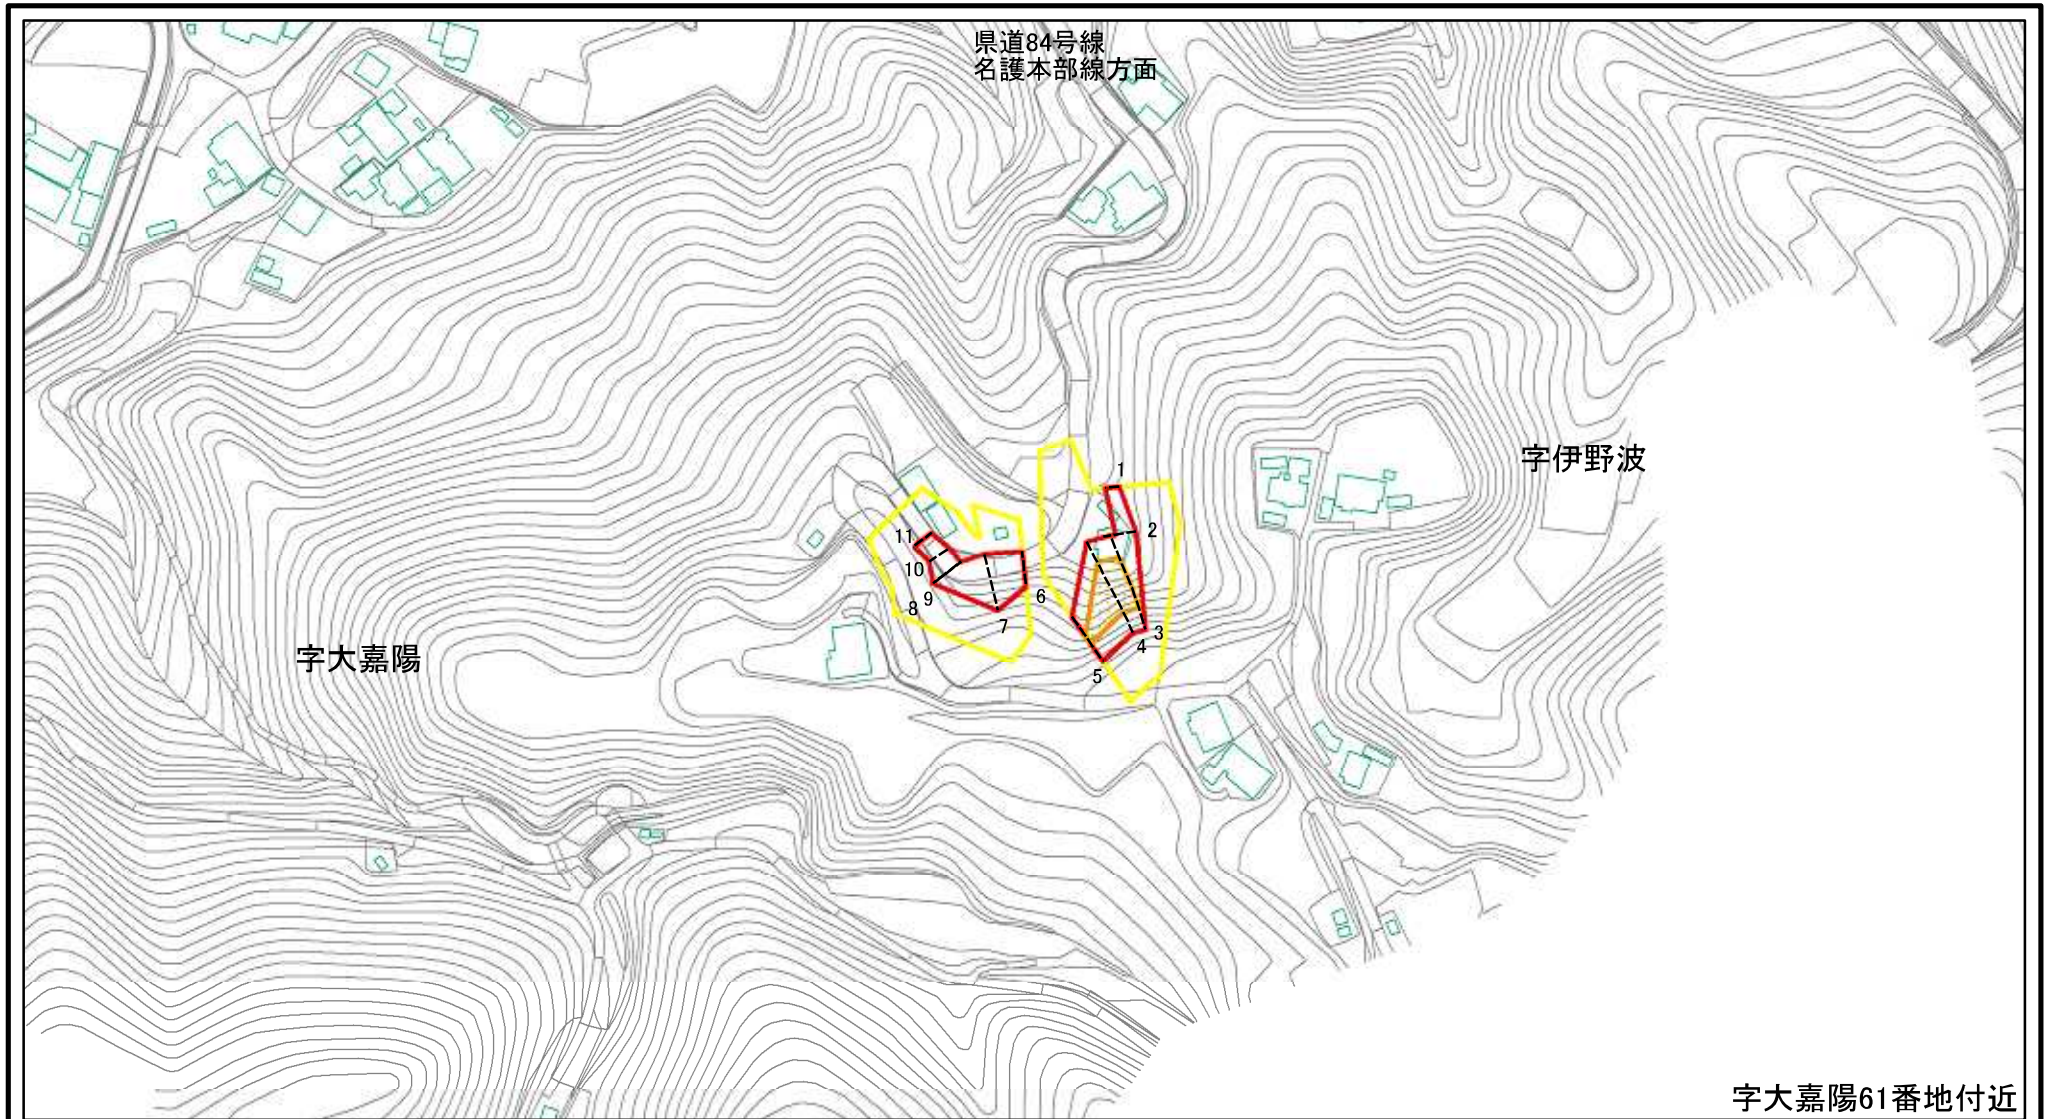
様式-2(急)

図中の数字は横断測線番号を示す

土砂災害警戒区域・土砂災害特別警戒区域  
区域図(その1)

土砂災害防止法施行令第二条の基準に該当する区域

土砂災害防止法  
施行令第三条の  
基準に該当する  
区域

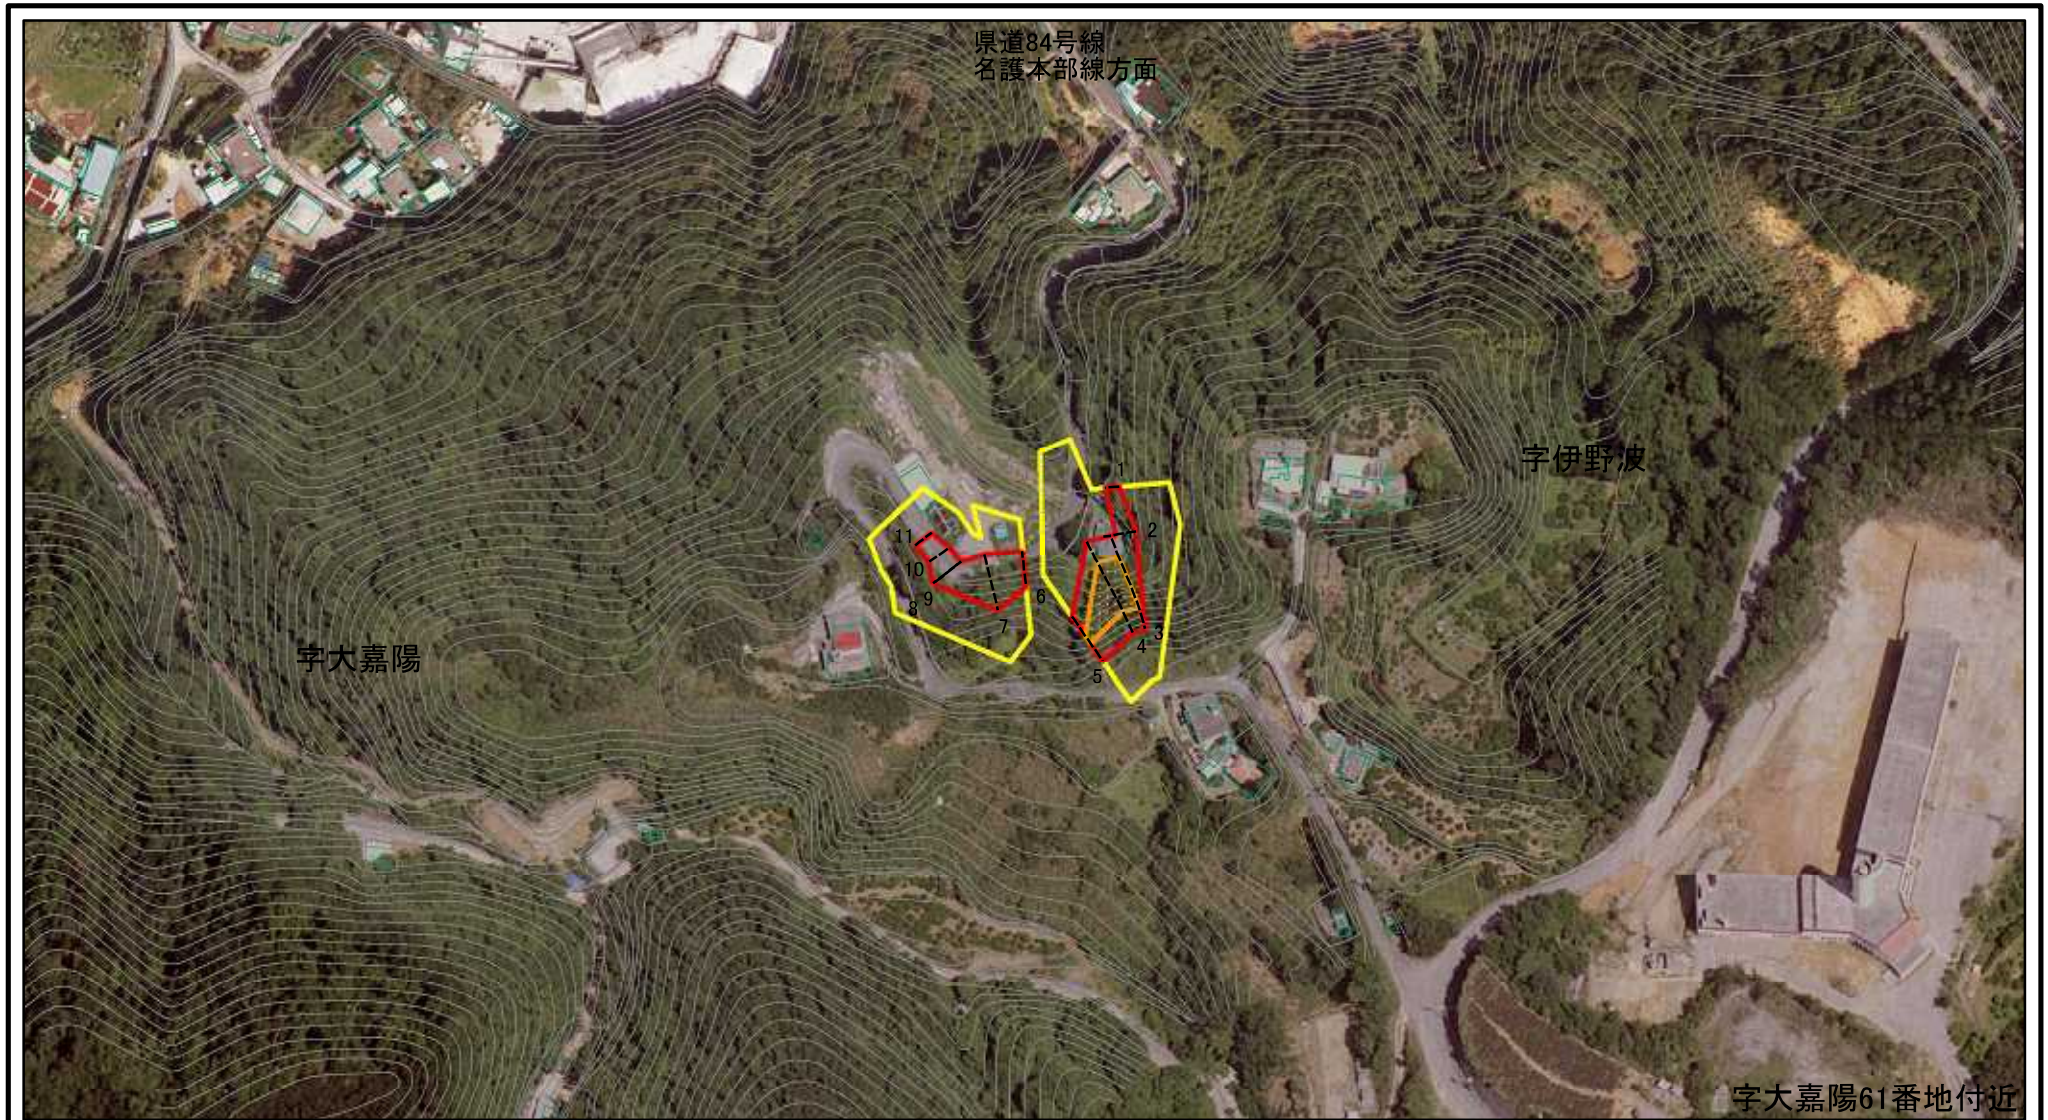
様式-2-1(急)

図中の数字は横断測線番号を示す

土砂災害警戒区域・土砂災害特別警戒区域  
区域図(その2)

土砂災害防止法施行令第二条の基準に該当する区域	
土砂災害防止法施行令第三条の基準に該当する区域	
それ以外の区域

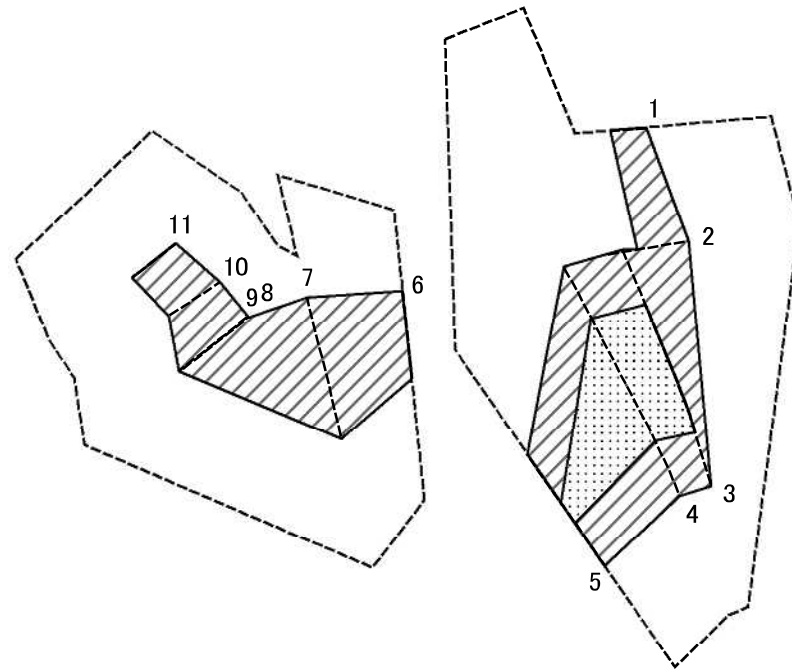
様式-2-2(急)  
土砂災害特別警戒区域の区域区分図  
(急傾斜地の崩壊に伴う土石等の移動により  
建築物の地上部に作用すると想定される力)

図中の数字は横断測線番号を示す

土砂災害防止法施行令第二条の基準に該当する区域	
土砂災害防止法施行令第三条の基準に該当する区域	
それ以外の区域

横断測線の区間	土石等の移動により建築物の地上部に作用すると想定される力				土石等の堆積により建築物の地上部に作用すると想定される力				横断測線の区間	土石等の移動により建築物の地上部に作用すると想定される力				土石等の堆積により建築物の地上部に作用すると想定される力			
	土石等の(移動)高さが1m以下の場合、土石等の移動による力が100kN/m <sup>2</sup> を超える区域		それ以外の区域		土石等の堆積の高さが3mを超える区域		それ以外の区域			土石等の(移動)高さが1m以下の場合、土石等の移動による力が100kN/m <sup>2</sup> を超える区域		それ以外の区域		土石等の堆積の高さが3mを超える区域		それ以外の区域	
	力の大きさのうち最大のもの (kN/m <sup>2</sup> )	土石等の高さ (m)	力の大きさのうち最大のもの (kN/m <sup>2</sup> )	土石等の高さ (m)	力の大きさのうち最大のもの (kN/m <sup>2</sup> )	土石等の高さ (m)	力の大きさのうち最大のもの (kN/m <sup>2</sup> )	土石等の高さ (m)		力の大きさのうち最大のもの (kN/m <sup>2</sup> )	土石等の高さ (m)	力の大きさのうち最大のもの (kN/m <sup>2</sup> )	土石等の高さ (m)	力の大きさのうち最大のもの (kN/m <sup>2</sup> )	土石等の高さ (m)	力の大きさのうち最大のもの (kN/m <sup>2</sup> )	土石等の高さ (m)
1 ~ 2	-	-	66.39	1.00	-	-	10.46	1.95									
2 ~ 3	-	-	100.00	1.00	-	-	14.40	2.69									
3 ~ 4	140.49	1.00	100.00	1.00	-	-	14.40	2.69									
4 ~ 5	137.49	1.00	100.00	1.00	-	-	14.06	2.63

6 ~ 7	-	-	100.00	1.00	-	-	11.14	2.08									
7 ~ 8	-	-	100.00	1.00	-	-	11.14	2.08									
8 ~ 9	-	-	89.32	1.00	-	-	9.71	1.82									
9 ~ 10	-	-	89.32	1.00	-	-	10.44	1.95									
10 ~ 11	-	-	72.52	1.00	-	-	11.64	2.17									
11 ~ 12	-	-	-	-	-	-	-	-

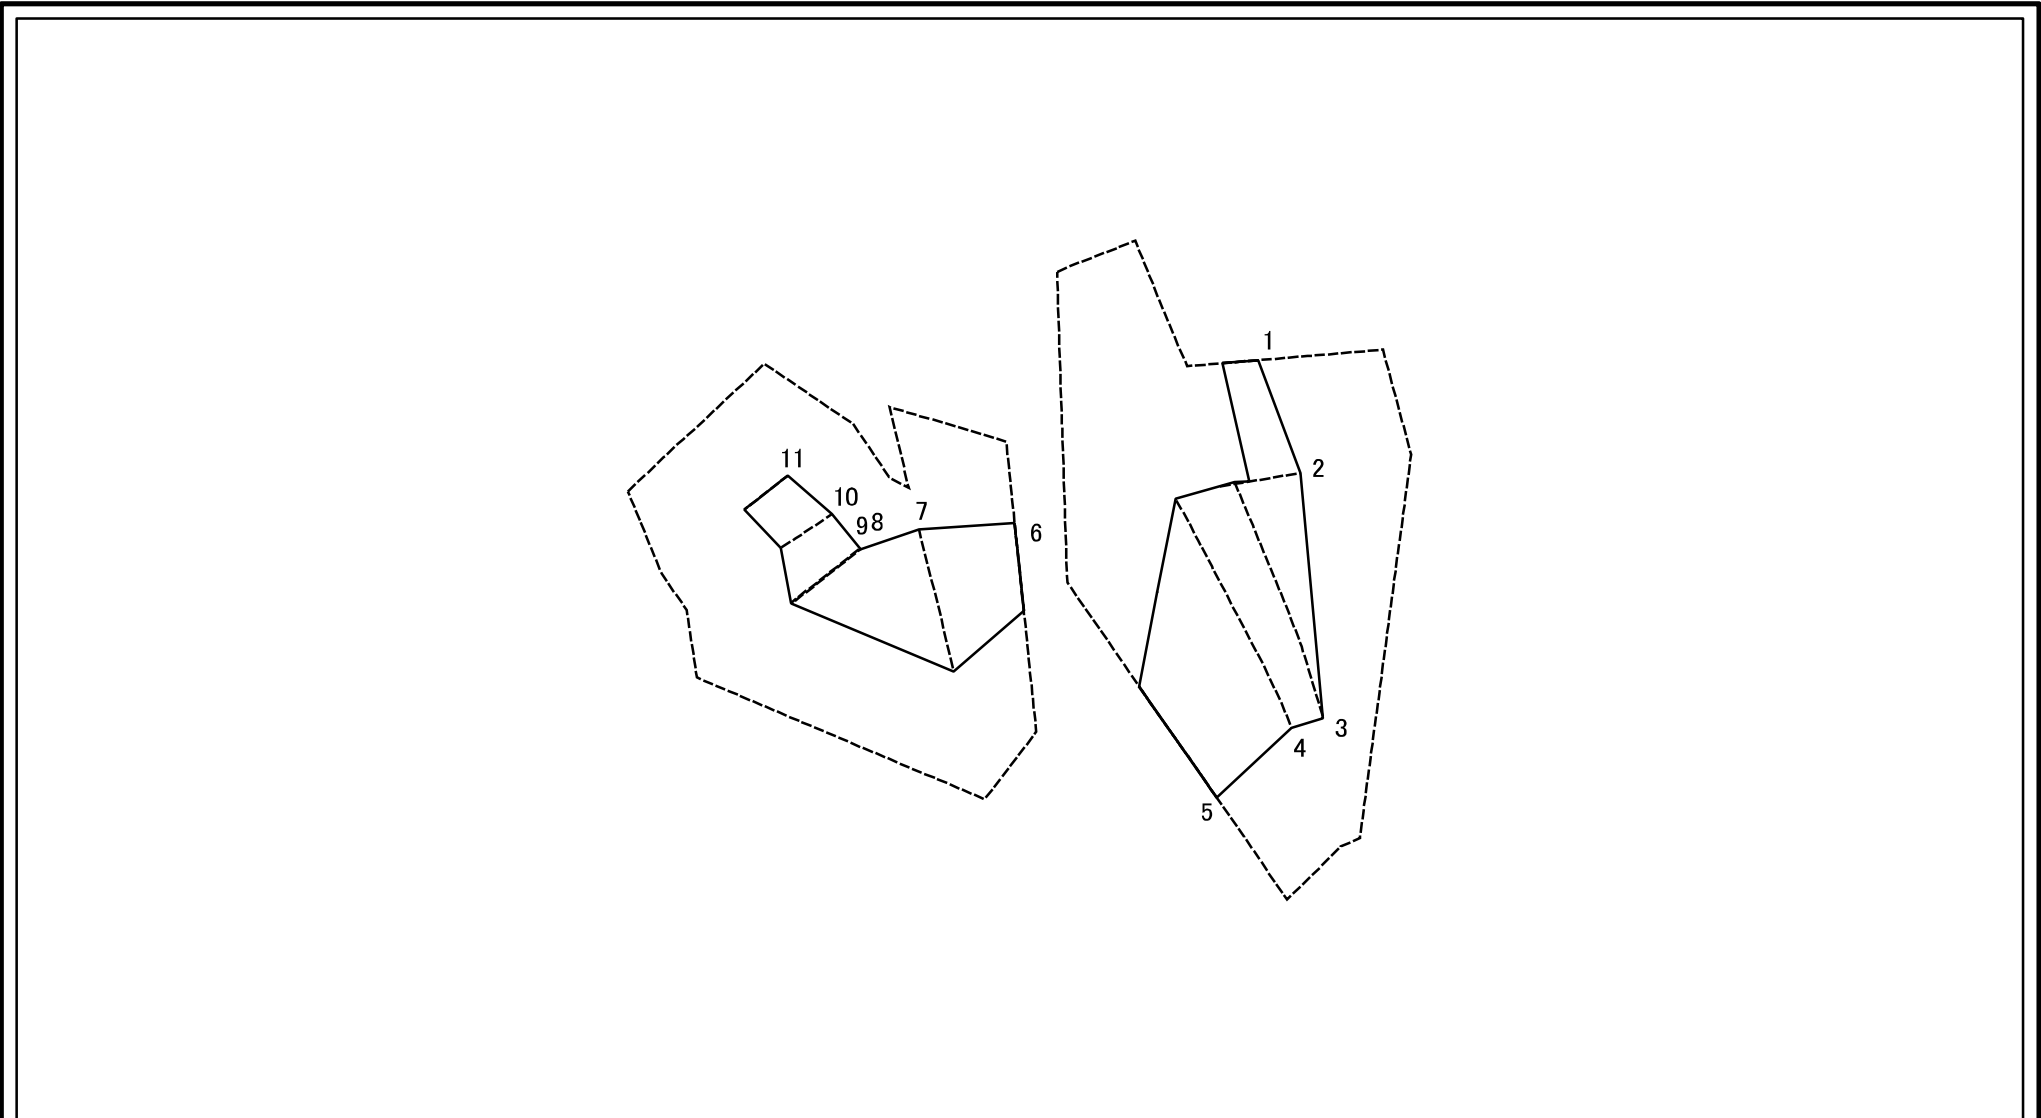
様式-2-3(急)  
土砂災害特別警戒区域の区域区分図  
(急傾斜地の崩壊に伴う土石等の堆積により  
建築物の地上部に作用すると想定される力)

図中の数字は横断測線番号を示す

土砂災害防止法施行令第二条の基準に該当する区域	
土砂災害防止法施行令第三条の基準に該当する区域	
それ以外の区域
