(2) 野嵩地区、普天間地区の課題分析

(2) - 1 収容所跡地及び割当地の特徴

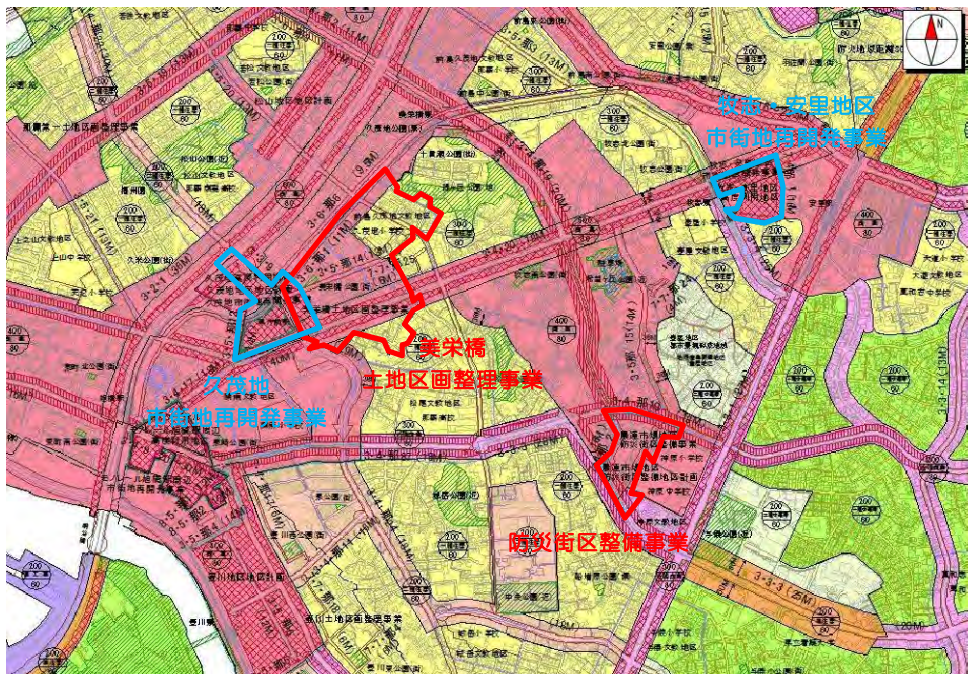
図 I-3-18 那覇市都市計画図

- ・松屋 1 丁目、牧志 1 丁目の一部では土地区画整理事業がなされている。
- ・牧志 3 丁目の一部では再開発事業がなされている。
