安全・安心な マンションのために

- 落ちる、転ぶ、滑る、をなくそう -

この冊子は、マンション管理組合の方向けに、マンション内での転倒や階段からの転落、高所からの落下という日常事故を予防することを目的として、国土技術政策総合研究所が運営する「建物事故予防ナレッジベース」※1からマンションに関連する日常事故事例や対策を抜き出して、まとめたものです。

国土交通省 国土技術政策総合研究所

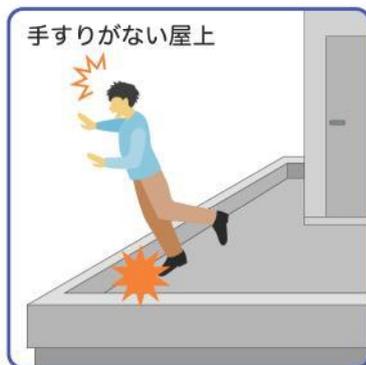
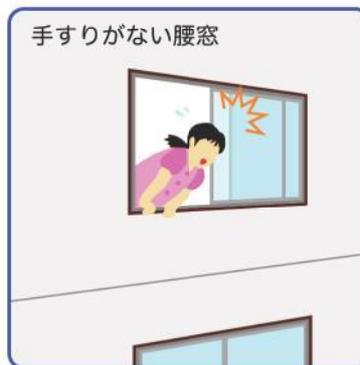
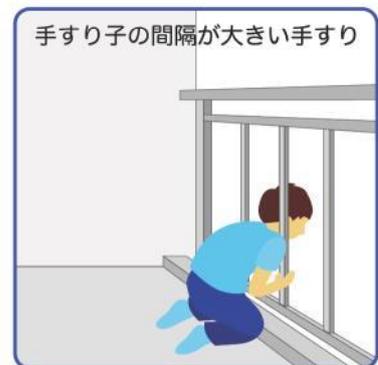
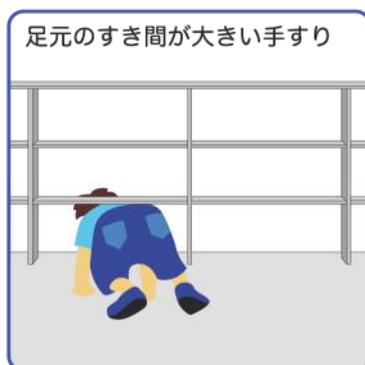
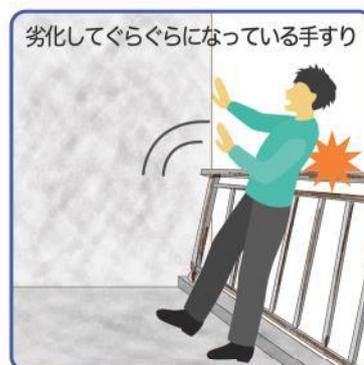
外廊下や階段、ベランダなどの高い所から落下する日常事故を防ぐには適切な手すりの設置が重要です。また、手すりがついていても手すり子の間隔が広いなど、その形状が適切でない場合、例えばすき間から人が落下することがあります。さらに、経年劣化により手すりの強度が落ちている場合には、人が寄りかかった際に手すりが外れ落下することもあります。手すりを目で見るだけでなく、実際に揺らしてしっかり取りついているかも含めて確認しましょう。

また、窓の網戸と一緒に落ちる日常事故事例もあります。窓の網戸には人の落下を防止する強度はありません。落下の危険がある窓には適切な手すりを必ず設けましょう。

- ▶ 住民が不定期に立ち入ることがある高い所には必ず落下防止の手すり（柵）を設置しましょう。
- ▶ 手すりにすき間がある場合は、そのすき間を塞ぎましょう。
- ▶ ぐらつきがある手すりは交換しましょう。
- ▶ 腰の高さに窓台がくる窓には落下防止の手すりを設けましょう。
- ▶ 住民が立ち入ることを想定していない場所は、立入禁止にしましょう。

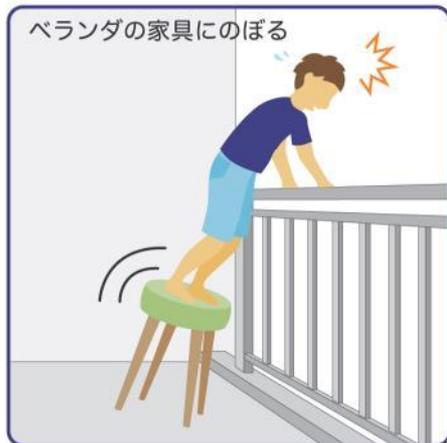
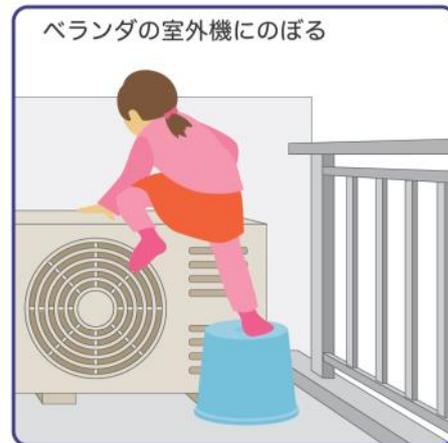
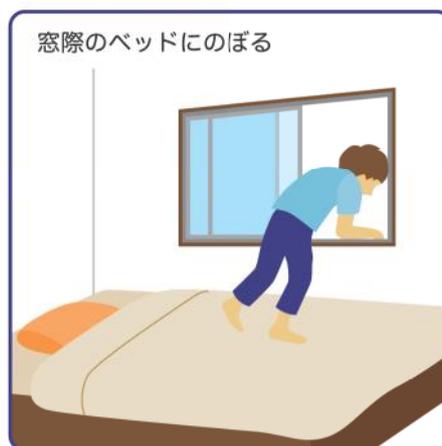
共用部の外廊下や外階段、各住戸のベランダに適切な手すりが設置されていても、その前に物が置かれていると、子どもがよじ登り手すりを乗り越え落下してしまいます。腰の高さに窓台がくる窓の場合も同様です。

手すりの前や窓際に、台や物置、椅子、テーブル、ベッド等が置かれていないか確認しましょう。

- ▶ 共用部の外廊下や外階段に、物が置かれている場合には撤去しましょう。
- ▶ ベランダの手すり付近に物を置かないよう、住民にチラシや掲示板で注意喚起しましょう。
- ▶ 窓の近くに家具を配置することは避けましょう。

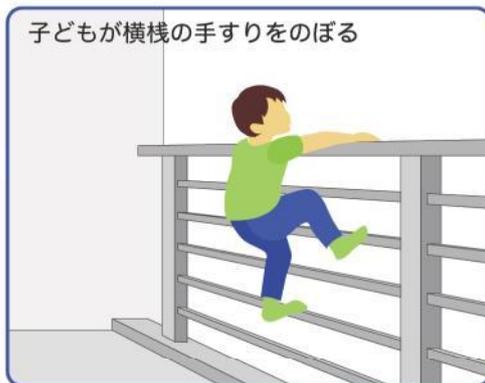
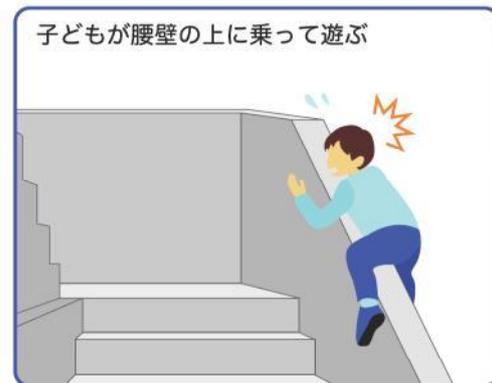
子どもは手すりや高い塀をよじ登ったり、乗り越えたりして遊ぶことがあります。特に小学校高学年から中高生の子どもには注意が必要です。子どもにとっては遊びのつもりでも一歩間違えば重大な事故につながりますので、事前に対策を行いしっかりと予防しましょう。

普段住民が使うことが少ない非常階段や屋上についても、立ち入らないように注意が必要です。

- ▶ 子どもが手すりを乗り越えて遊んでいるような場所がないか確認しましょう。
- ▶ そのような場所がある場合にはサインや貼り紙で遊ばないように注意喚起しましょう。
- ▶ 遊んでいる場面を目にした場合には注意しましょう。
- ▶ 手すりがよじ登りやすい形状をしている場合は、ネットを張るなどの応急対策をした上で、大規模修繕時などに形状の変更を検討しましょう。

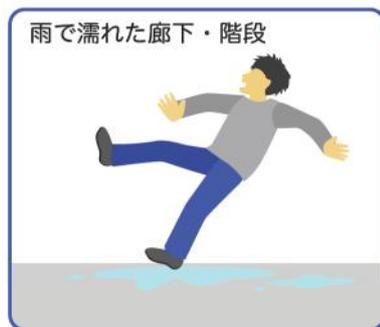
滑りやすい床では、転倒したり、階段から転落したりする可能性が非常に高くなります。滑る原因は床が滑りやすい材料（金属製、大理石などの石性、滑り止め加工のないタイルなど）である場合に加え、摩耗している場合や、雨に濡れる場合などがあります。特にスロープの場合は危険性が高くなります。

- ▶ 濡れやすい・滑りやすい場所を把握し、雨天時には拭いて乾燥させるなどの適切な管理をしましょう。
- ▶ 滑りやすい場所であることが分かるよう、コーンや注意書きなどで注意喚起をしましょう。
- ▶ 滑りやすい床面は、大規模修繕の際などに滑りにくい素材への変更を検討しましょう。

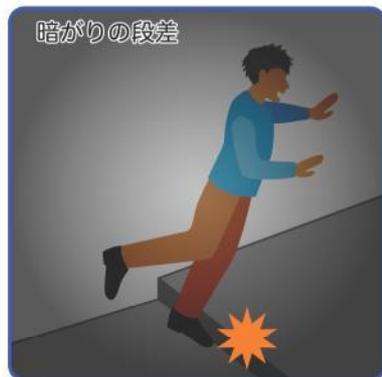
夜間などに暗いと、段差や床面の変化に気付かず、つまづいたり、滑るなど転倒する原因となります。照明器具の数が不足している場合に加え、照明器具が切れている場合も事故につながりますので、適切な管理が必要です。

- ▶ 照明器具が切れている場合は交換しましょう。
- ▶ 明るさが不足している場合には照明器具の追加を検討しましょう。照明器具を追加する場合は、光害や逆光となることがなく、適切に足元が照らされるよう配慮しましょう。

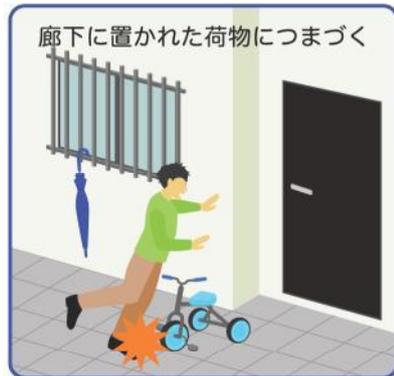
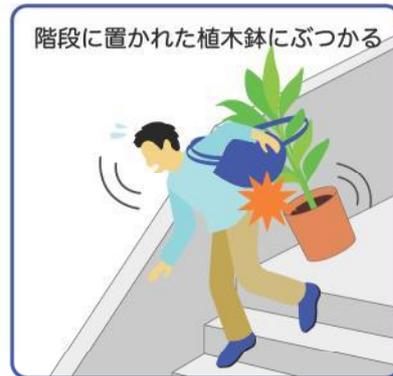
廊下や階段に物が置かれていると、それにつまづいて転倒したり、階段から転落する原因となります。小さい物であっても見えずにつまづいたり、足が引っかかったりすることもあります。物が置いてある場合は撤去し、住民に物を置かないように注意喚起しましょう。

非常階段など避難経路に物が置かれている場合は、災害時の避難に支障をきたすことにもなります。

- ▶ 物が置かれている場合には撤去しましょう。
- ▶ 物を置かないようにチラシや掲示板で住民に注意喚起しましょう。
