令和6年11月8日 大雨・洪水警報 被害状況

令和6年11月8日からの大雨に係る被害及び対応状況

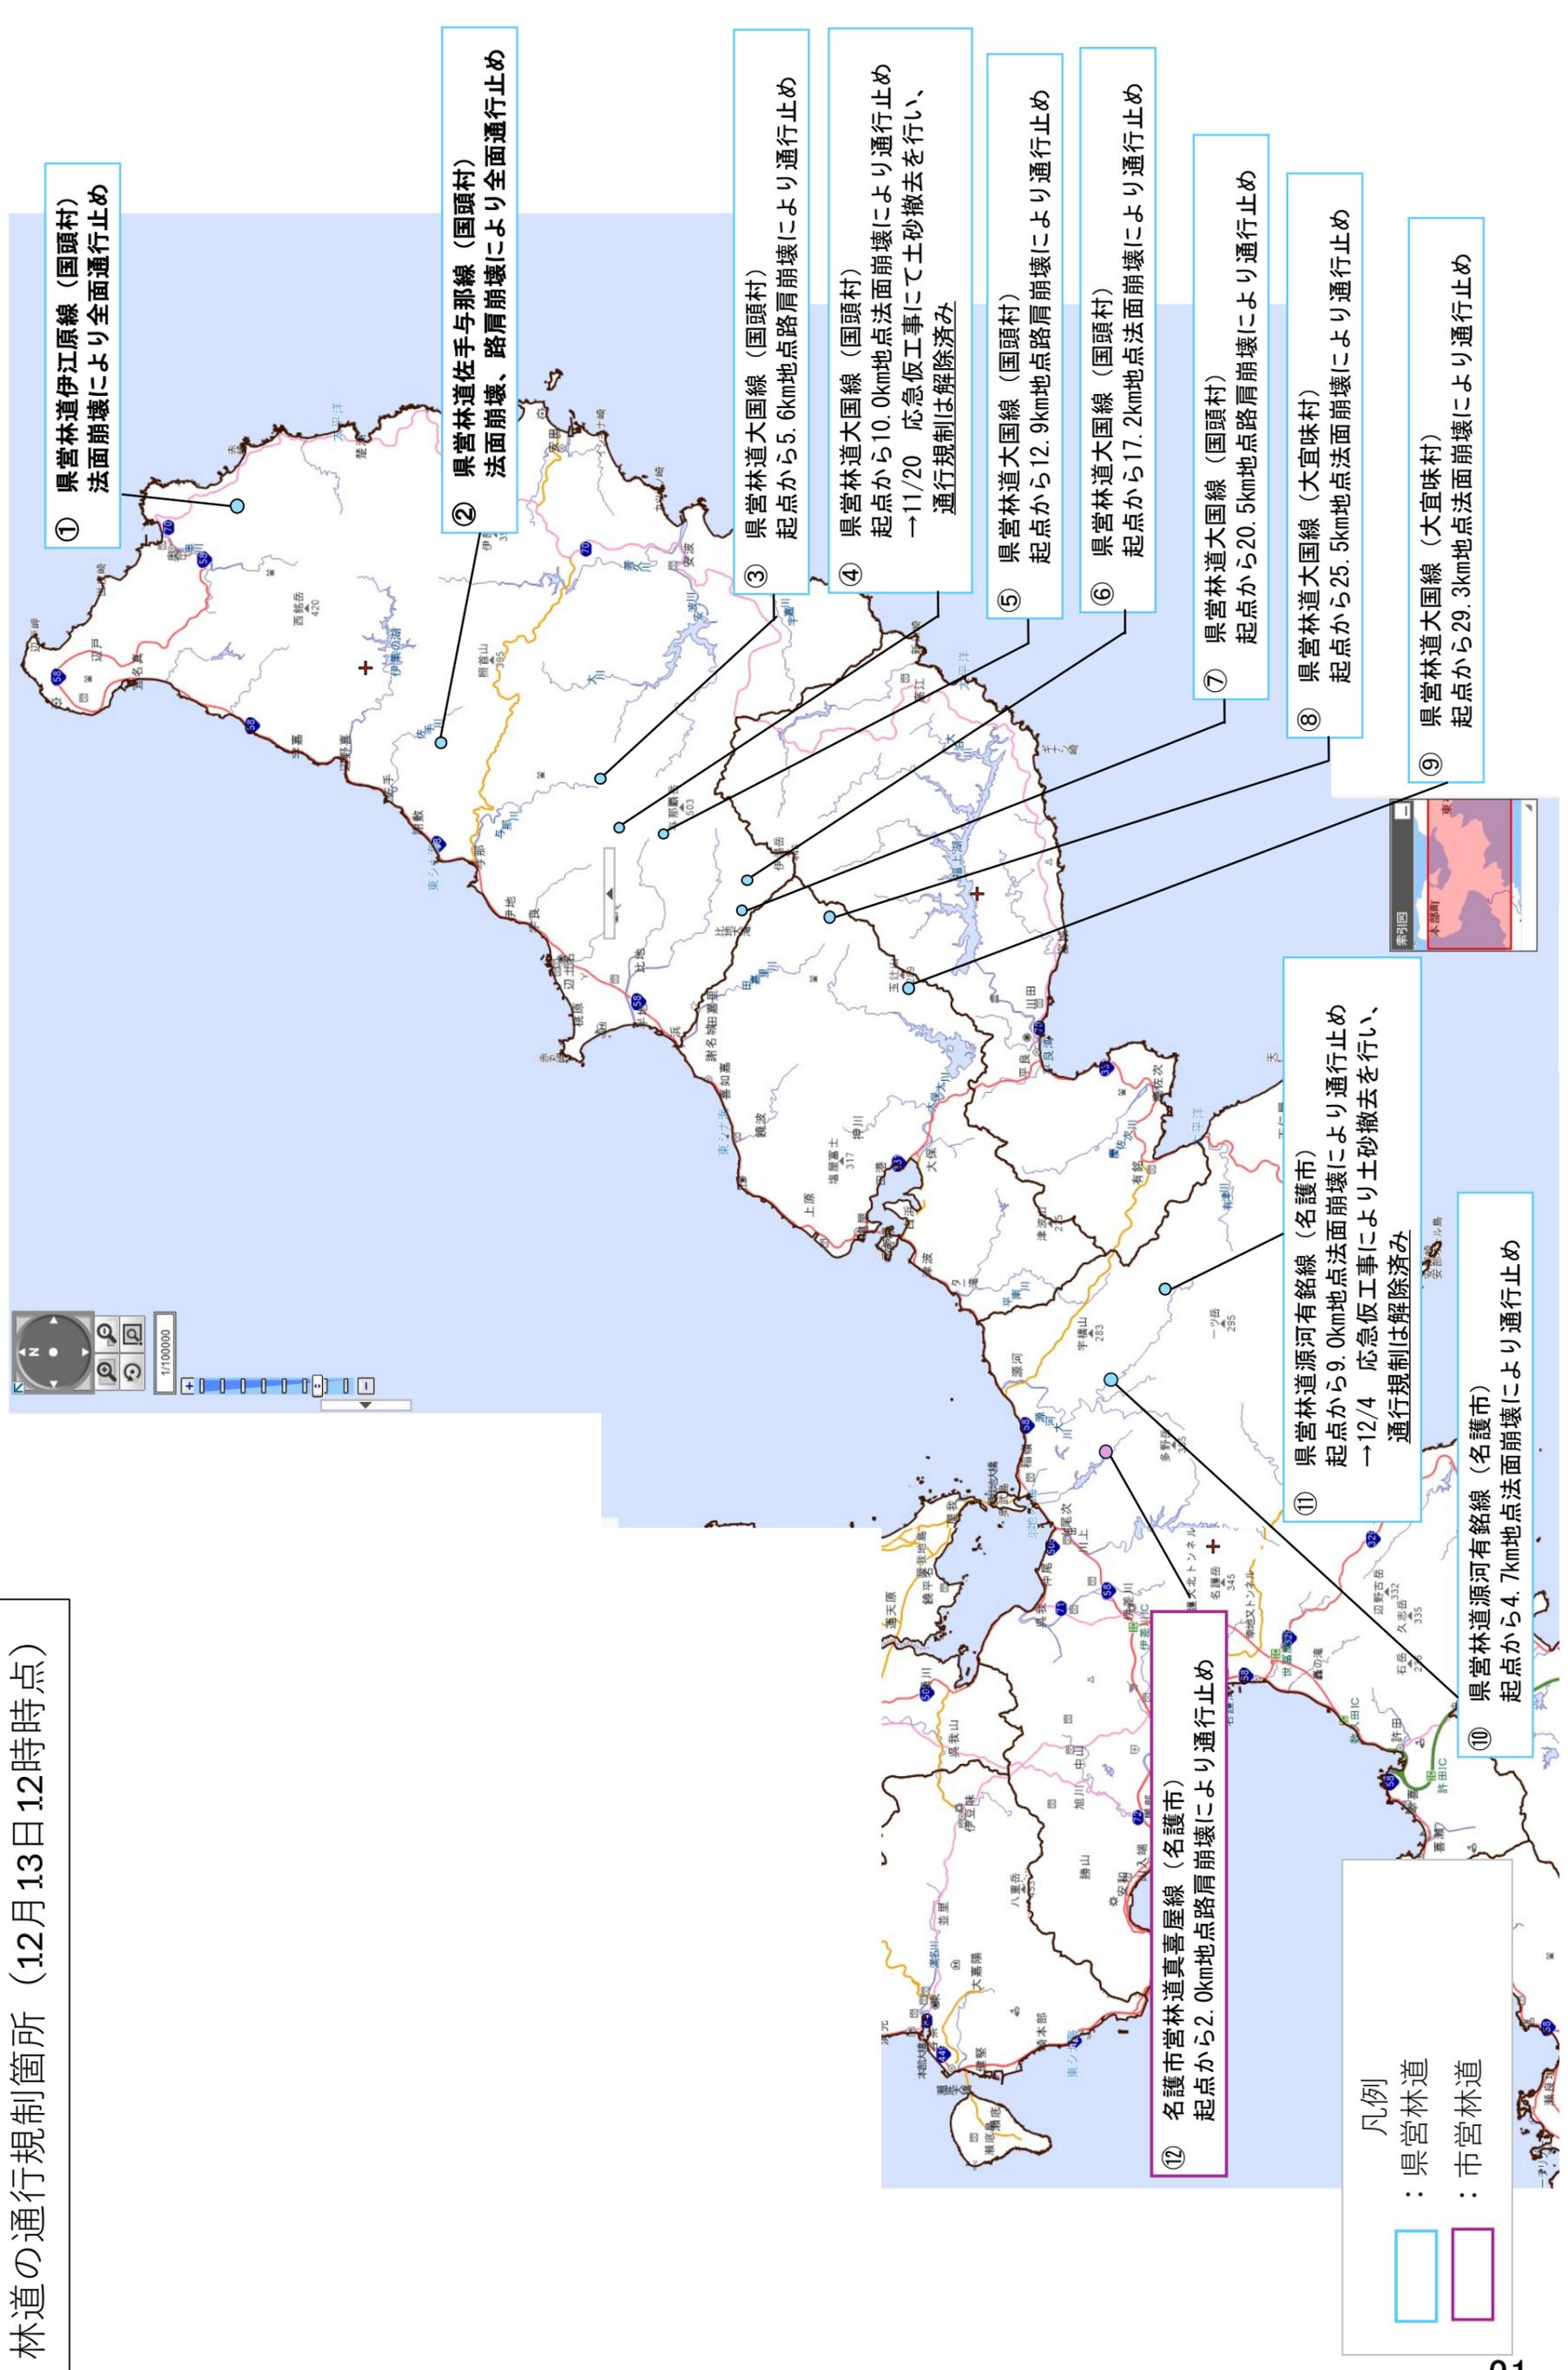
林道の通行規制箇所（12月13日12時時点）

① 県営林道伊江原線（国頭村）
法面崩壊により全面通行止め

② 県営林道佐手与那線（国頭村）
法面崩壊、路肩崩壊により全面通行止め

③ 県営林道大國線（国頭村）
起点から5.6km地点路肩崩壊により通行止め

④ 県営林道大國線（国頭村）
起点から10.0km地点法面崩壊により通行止め
→11/20 応急仮工事にて土砂撤去を行い、
通行規制は解除済み

⑤ 県営林道大國線（国頭村）
起点から12.9km地点路肩崩壊により通行止め

⑥ 県営林道大國線（国頭村）
起点から17.2km地点法面崩壊により通行止め

⑦ 県営林道大國線（国頭村）
起点から20.5km地点路肩崩壊により通行止め

⑧ 県営林道大國線（大宜味村）
起点から25.5km地点法面崩壊により通行止め

⑨ 県営林道大國線（大宜味村）
起点から29.3km地点法面崩壊により通行止め

⑩ 県営林道源河有銘線（名護市）
起点から9.0km地点法面崩壊により通行止め
→12/4 応急仮工事により土砂撤去を行い、
通行規制は解除済み

⑪ 県営林道源河有銘線（名護市）
起点から4.7km地点法面崩壊により通行止め

⑫ 名護市営林道真喜屋線（名護市）
起点から2.0km地点路肩崩壊により通行止め

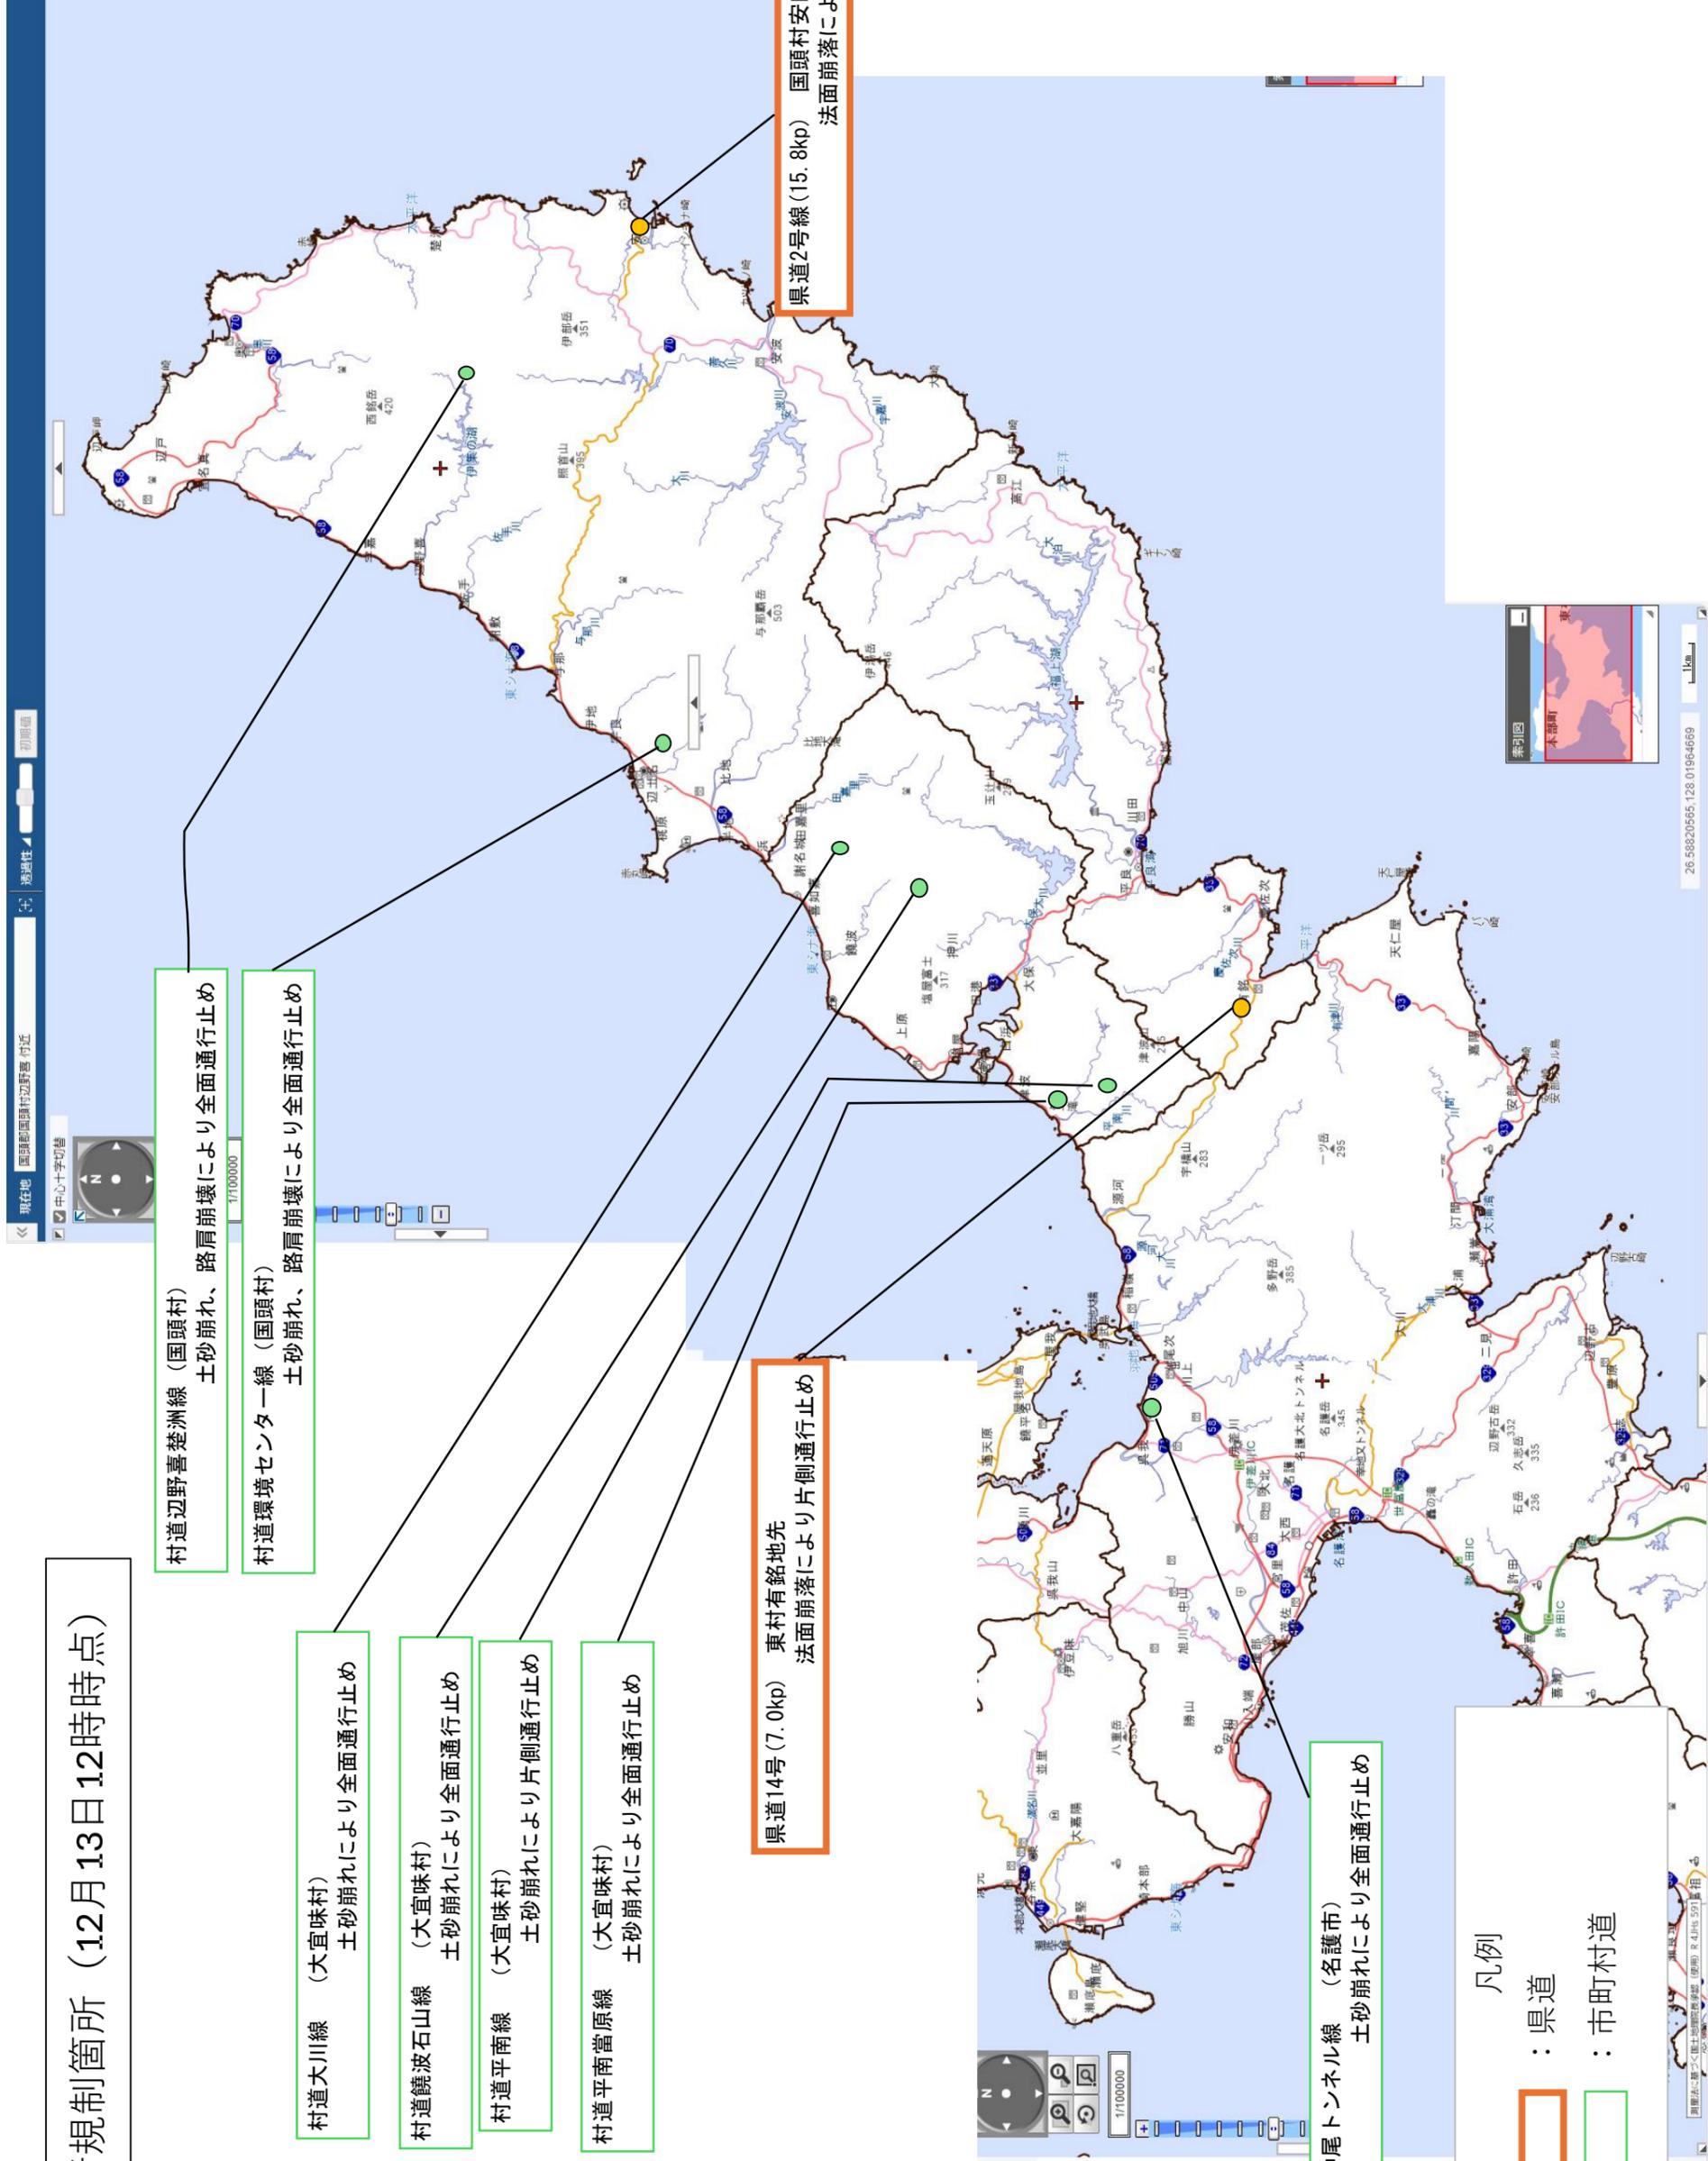
通行規制箇所 (12月13日12時時点)

村道辺野喜楚洲線 (国頭村)
土砂崩れ、路肩崩壊により全面通行止め

村道環境センター線 (国頭村)
土砂崩れ、路肩崩壊により全面通行止め

村道大川線 (大宜味村)
土砂崩れにより全面通行止め

村道饒波石山線 (大宜味村)
土砂崩れにより全面通行止め

村道平南線 (大宜味村)
土砂崩れにより片側通行止め

村道平南當原線 (大宜味村)
土砂崩れにより全面通行止め

県道14号 (7.0kp) 東村有鉛地先
法面崩落により片側通行止め

県道2号線 (15.8kp) 国頭村安田地先
法面崩落により片側通行止め

市道仲尾トンネル線 (名護市)
土砂崩れにより全面通行止め

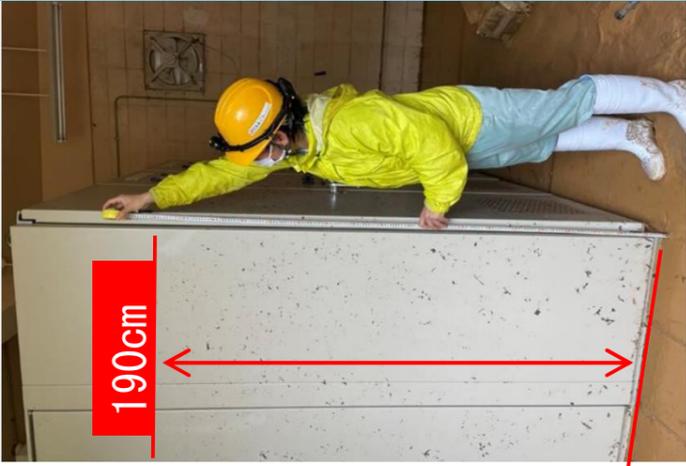
※平南取水ポンプ場浸水状況

項目	内容
1. 被害の状況	<ul style="list-style-type: none"> ○ 平南取水ポンプ場(11/9 0時頃被災) <ul style="list-style-type: none"> ・河川氾濫で建屋内浸水(床上浸水、浸水高約1.9m) ・電気及び機械設備が浸水による故障で運転できない(取水不可) ・屋外施設に土砂と流木が堆積(河川にも大量の土砂が堆積) ○ 東系導水トンネル <ul style="list-style-type: none"> ・進入路土砂崩れ等(5施設) ○ 北部河川 <ul style="list-style-type: none"> ・河川土砂堆積(13河川、うち5河川は取水不可)
2. (1に対する)現在の取組状況及び課題など	<ul style="list-style-type: none"> ○ 当面の水運用に支障なし ○ 被害のあった施設については、復旧が必要 ○ その他 <ul style="list-style-type: none"> ・大宜味村 津波浄水場の被災に伴い、応援要請があり、対応済 対応期間 11/9(土)～11/12(火) 応急給水タンク(2t)3台を計8回派遣 非常用給水袋 1945袋提供
3. 当面の対応方針(実施計画)	<ul style="list-style-type: none"> ○ 東系導水トンネル進入路における応急復旧を進めている。(設備機器不良については復旧済) ○ 取水河川の堆積土砂撤去を順次行っている。 ○ 公共土木施設災害復旧事業費国庫負担法施行令に基づく国への災害報告(災害終息後10日以内)を行った。 ※土木建築部が取りまとめて国へ報告済み。

水没のため、施設全体の更新が必要

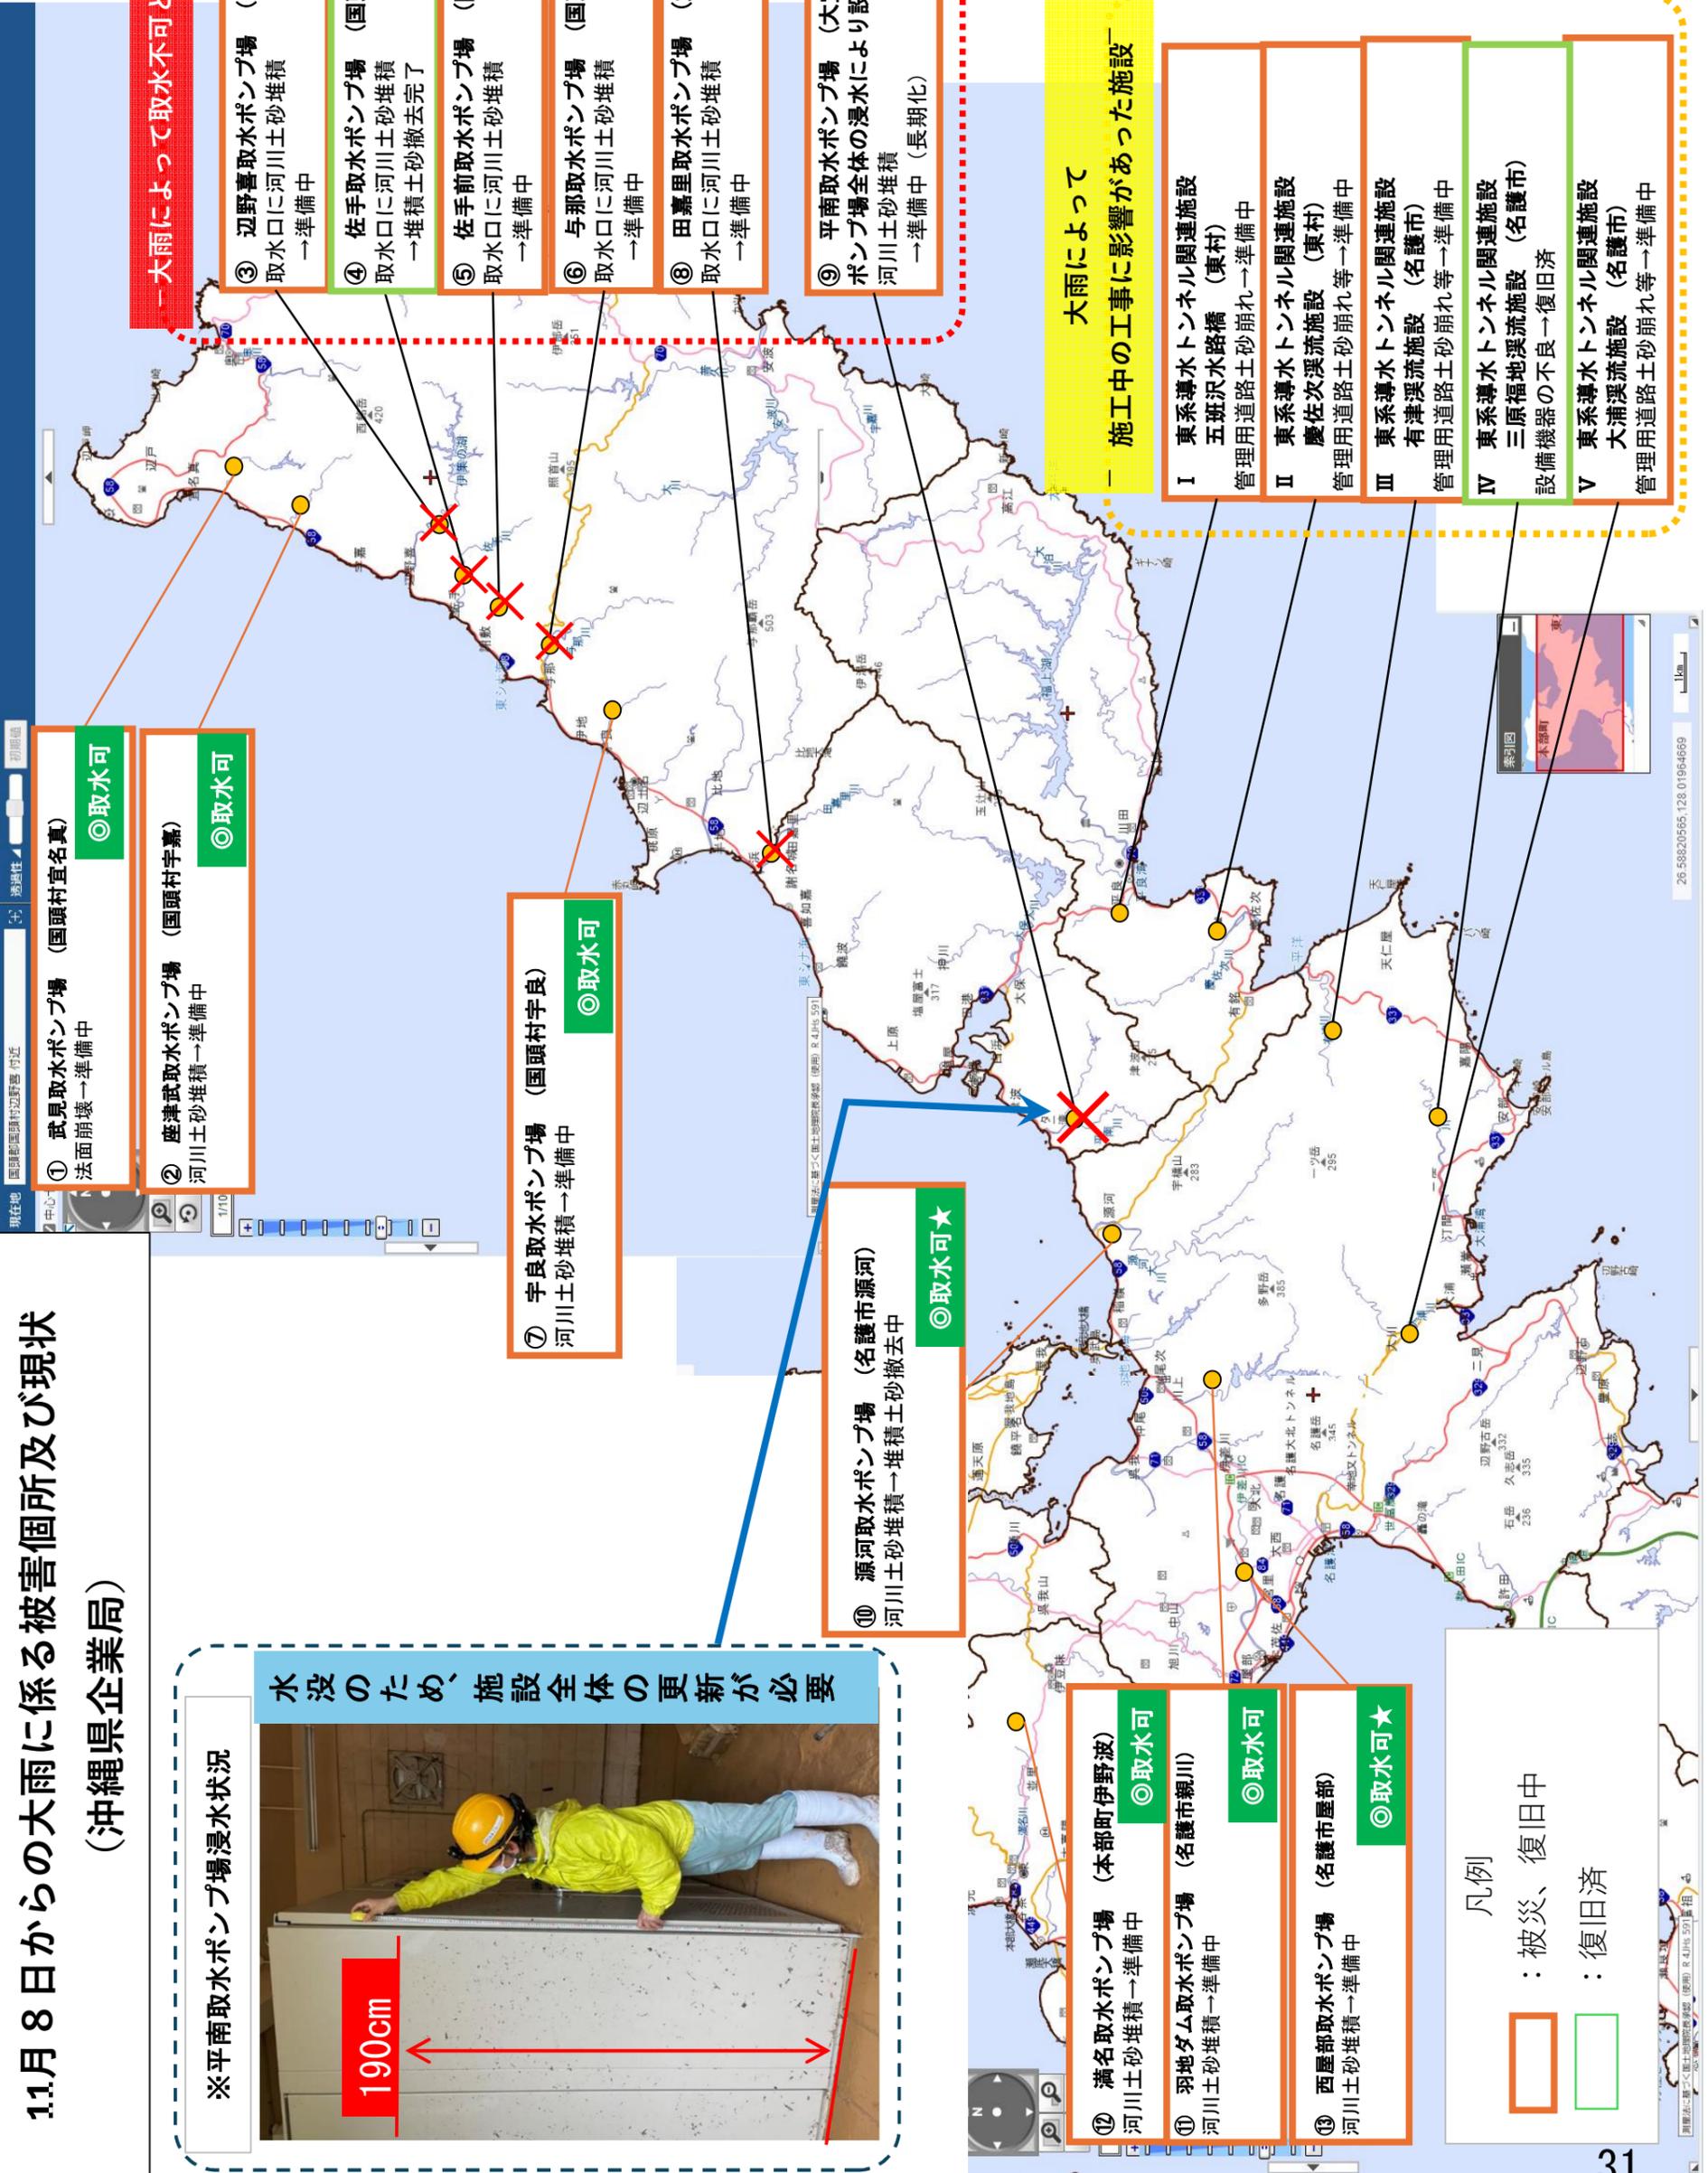
11月8日からの大雨に係る被害箇所及び現状 (沖縄県企業局)

- ① 武見取水ポンプ場 (国頭村宜名真)
法面崩壊→準備中 ◎取水可
- ② 座津武取水ポンプ場 (国頭村宇嘉)
河川土砂堆積→準備中 ◎取水可

- ⑦ 宇良取水ポンプ場 (国頭村宇良)
河川土砂堆積→準備中 ◎取水可

- ⑩ 源河取水ポンプ場 (名護市源河)
河川土砂堆積→堆積土砂撤去中 ◎取水可★

- ⑫ 満名取水ポンプ場 (本部町伊野波)
河川土砂堆積→準備中 ◎取水可
- ⑪ 羽地ダム取水ポンプ場 (名護市朝川)
河川土砂堆積→準備中 ◎取水可
- ⑬ 西屋部取水ポンプ場 (名護市屋部)
河川土砂堆積→準備中 ◎取水可★

- 大雨によって取水不可となった施設
- ③ 辺野喜取水ポンプ場 (国頭村辺野喜)
取水口に河川土砂堆積→準備中
 - ④ 佐手取水ポンプ場 (国頭村佐手)
取水口に河川土砂堆積→堆積土砂撤去完了
 - ⑤ 佐手前取水ポンプ場 (国頭村佐手)
取水口に河川土砂堆積→準備中
 - ⑥ 与那取水ポンプ場 (国頭村与那)
取水口に河川土砂堆積→準備中
 - ⑧ 田嘉里取水ポンプ場 (大宜味村田嘉里)
取水口に河川土砂堆積→準備中
 - ⑨ 平南取水ポンプ場 (大宜味村津波)
ポンプ場全体の浸水により設備不良
河川土砂堆積→準備中 (長期化)
- × 取水不可

- 大雨によって 施工中の工事に影響があった施設
- I 東系導水トンネル関連施設
五班沢水路橋 (東村)
管理用道路土砂崩れ→準備中
 - II 東系導水トンネル関連施設
慶佐次溪流施設 (東村)
管理用道路土砂崩れ等→準備中
 - III 東系導水トンネル関連施設
有津溪流施設 (名護市)
管理用道路土砂崩れ等→準備中
 - IV 東系導水トンネル関連施設
三原福地溪流施設 (名護市)
設備機器の不良→復旧済
 - V 東系導水トンネル関連施設
大浦溪流施設 (名護市)
管理用道路土砂崩れ等→準備中
