# 安謝川河川改修事業（石嶺工区） 住民説明会

【今回説明の対象区間】  
城北小学校近くの沖縄海邦銀行首里支店裏～城北橋  
（那覇市首里久場川町一丁目～首里平良町一丁目）

- 日時：令和7年10月30日（木）19:00～20:30
- 場所：那覇市首里平良町自治公民館

沖縄県土木建築部南部土木事務所河川港湾班

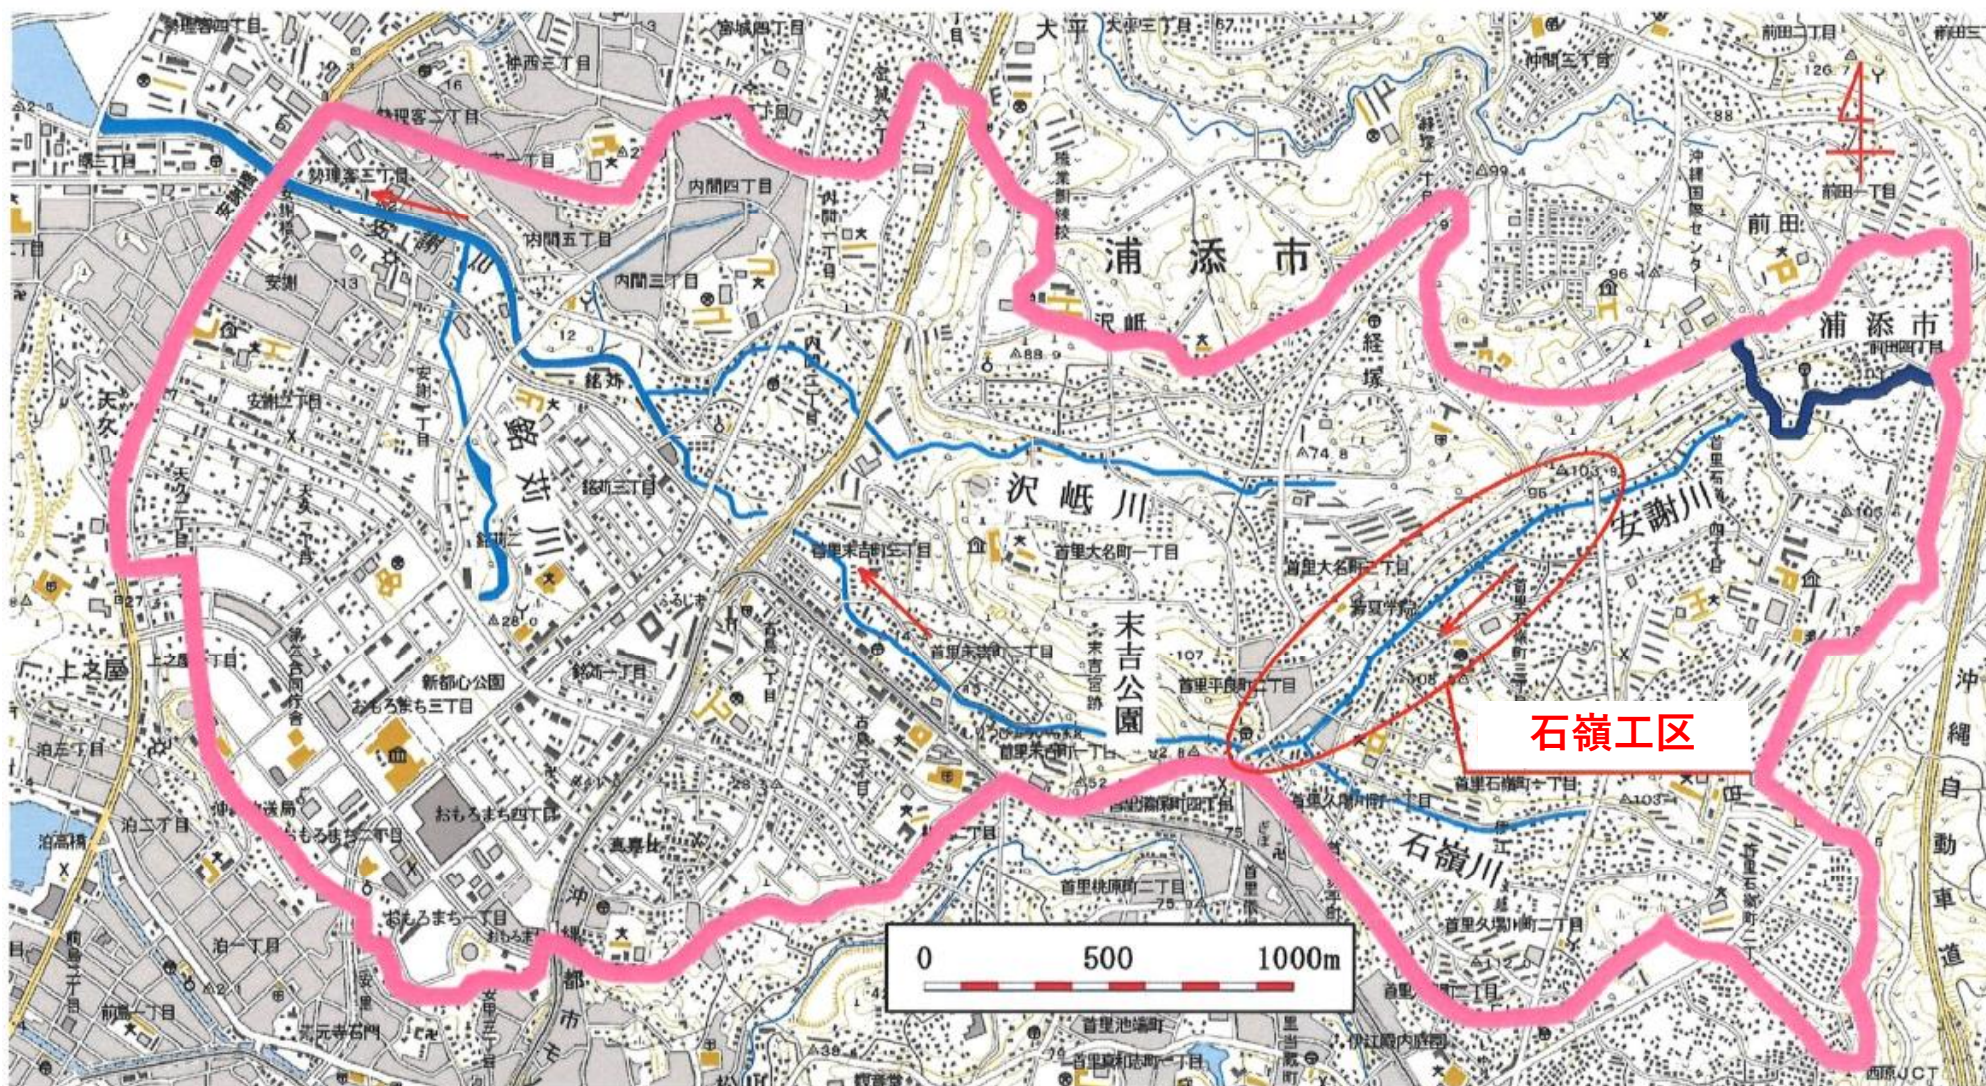
安謝川流域

■ 指定延長: 5.2km

■ 流域面積: 8.1km<sup>2</sup>

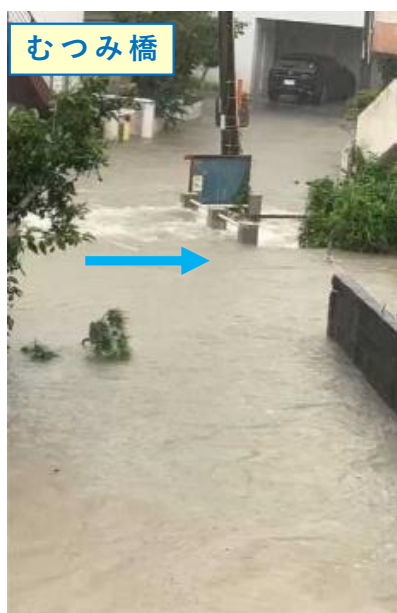
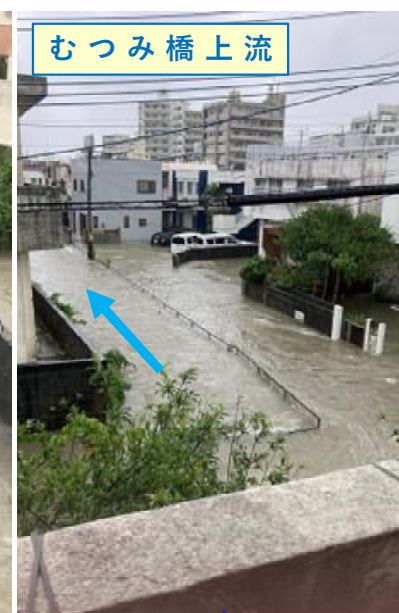
令和6年6月14日の  
豪雨時の様子  
※最寄りの観測雨量  
(安岡) 66mm/h

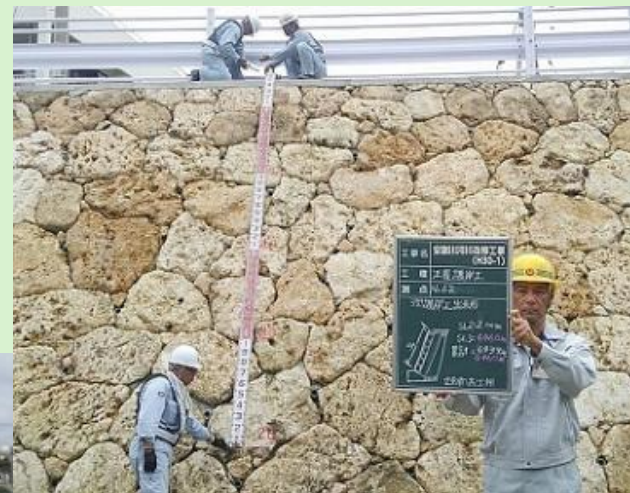
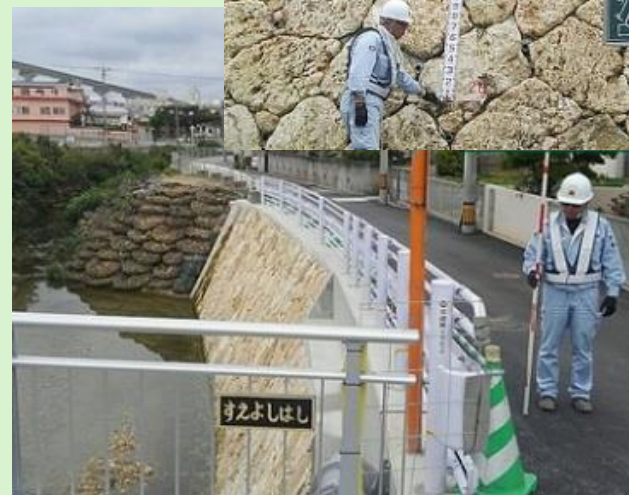
自然石を使用した石積護岸

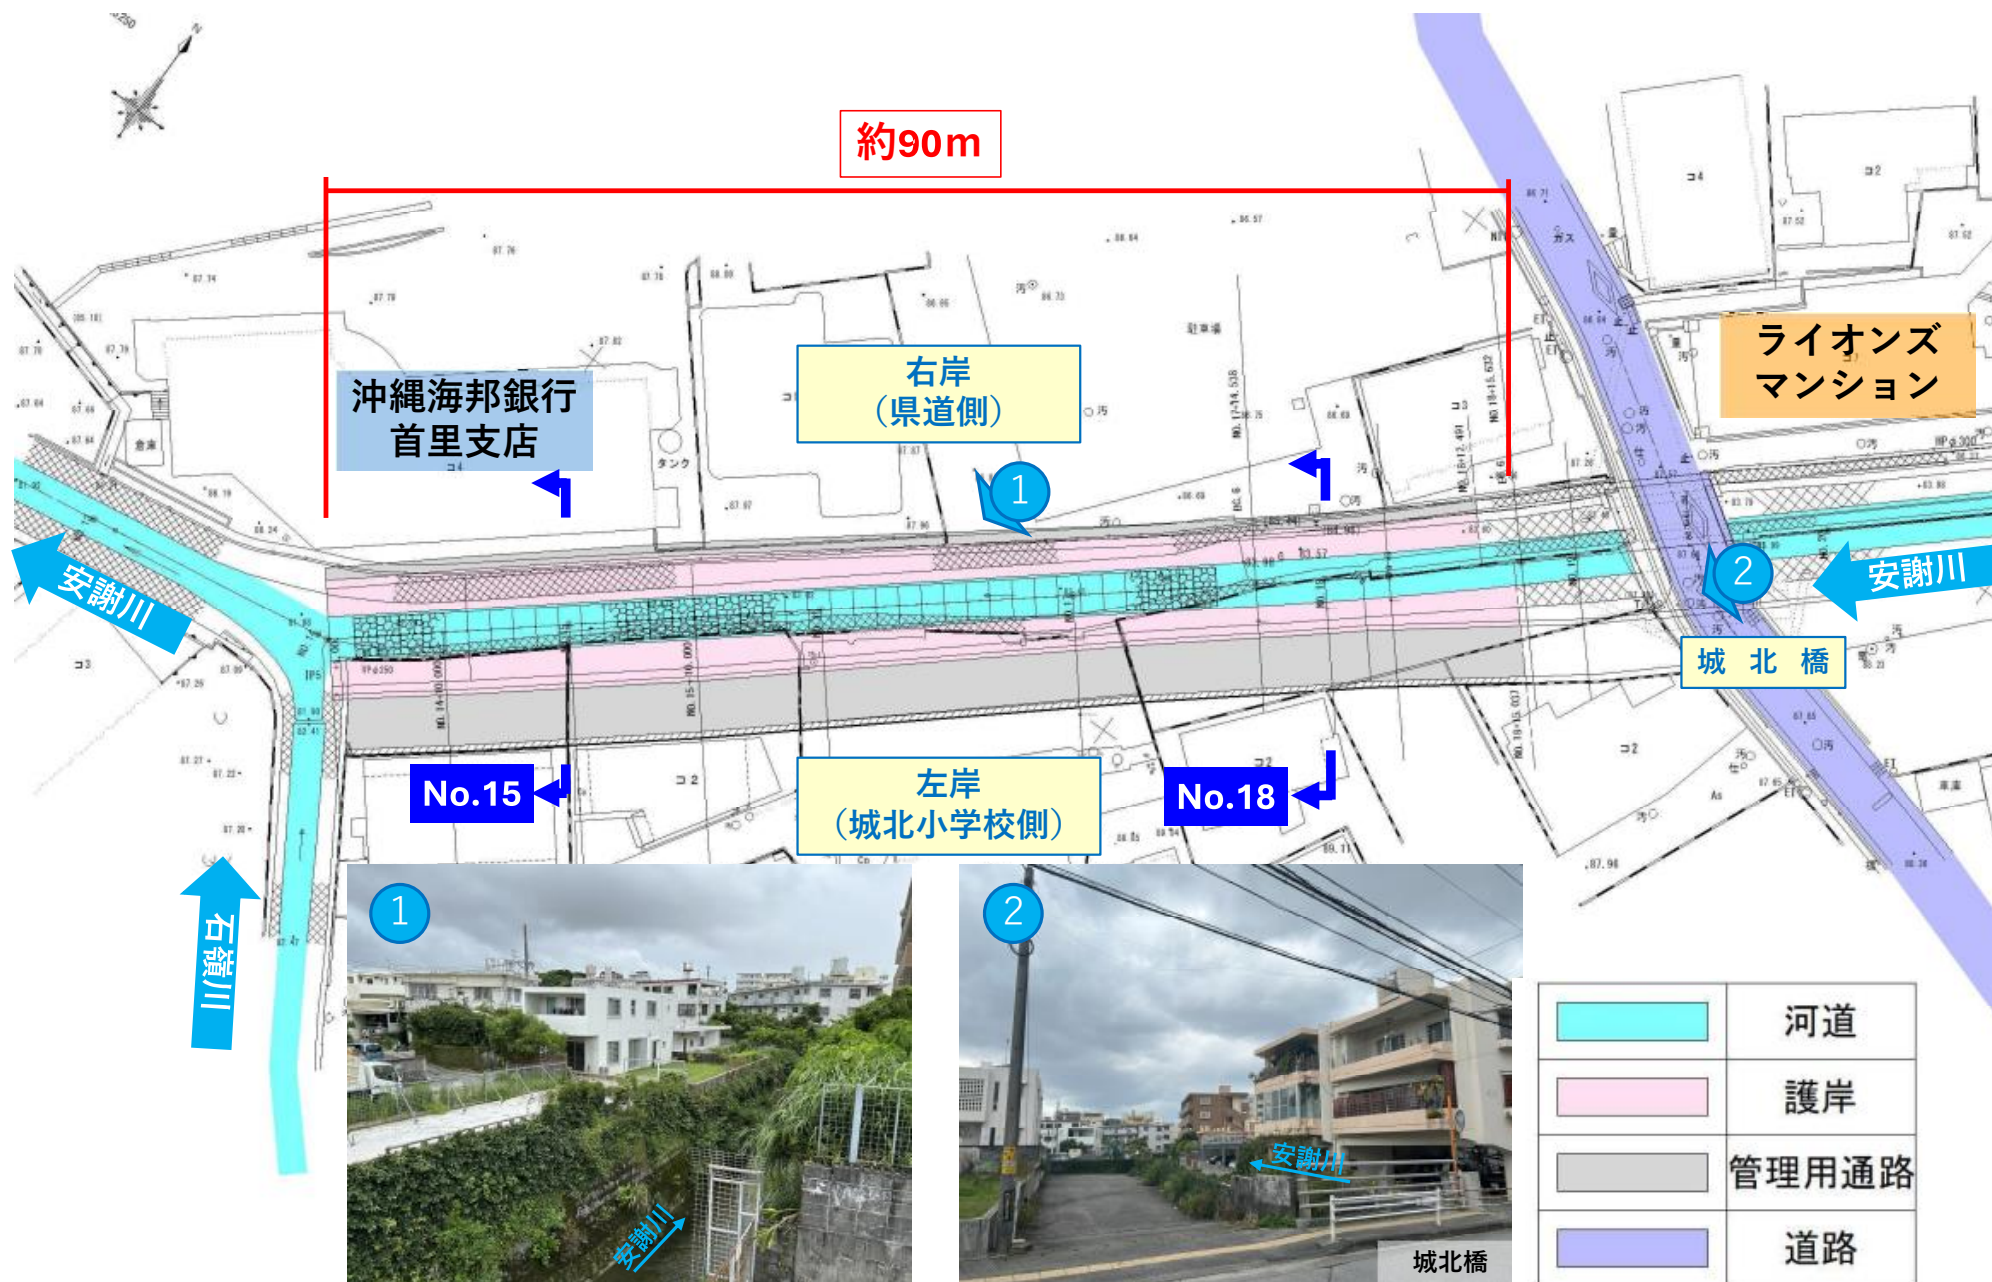
# 今回着手する区間（計画平面図）

- 河川の拡幅と併せて、左岸（城北小学校側）に**4m**、右岸（県道側）に**1m**の河川管理用通路を整備します。

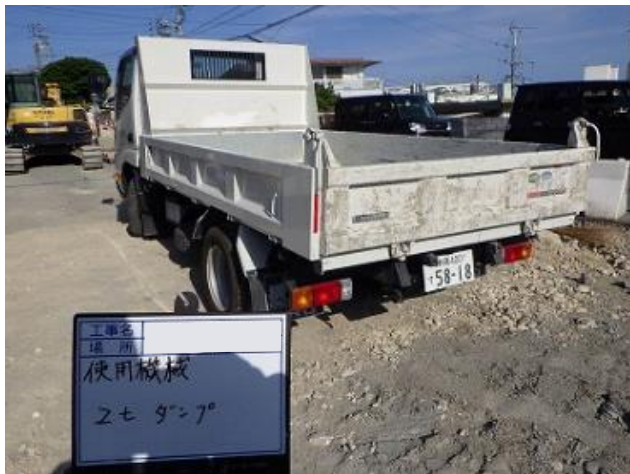
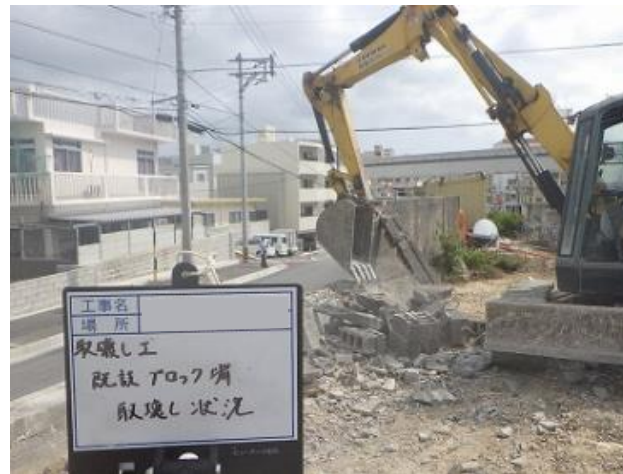
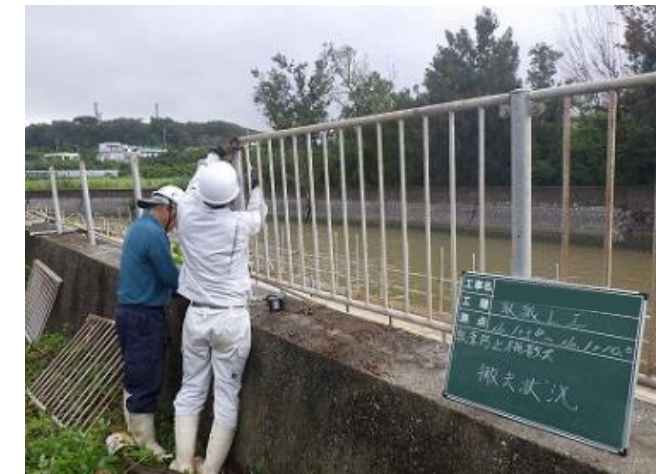
- 磁気探査調査で使用するボーリングマシンの現場搬入に支障となる既存のブロック塀の取壊し作業や柵の取り外し作業の小規模な土木工事を行います。

- 小型ダンプトラックと小型バックホウを使用します。

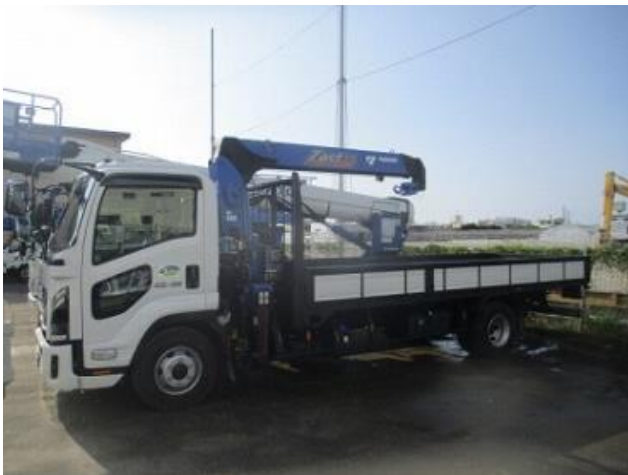
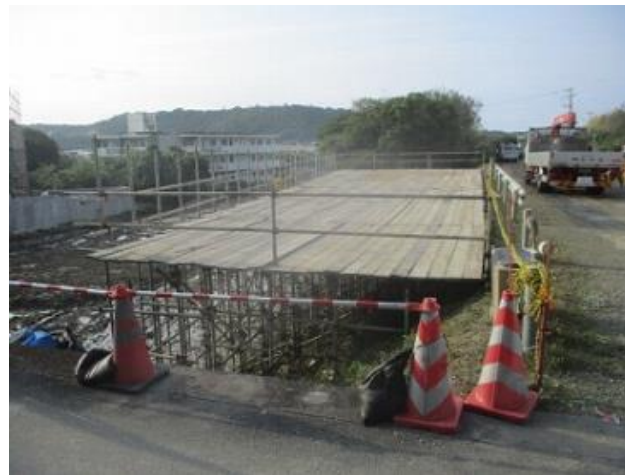
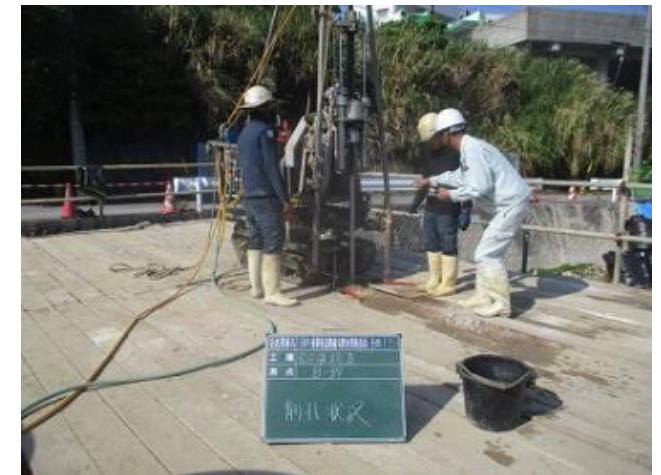
- 本格的な工事に先立って、工事区域に不発弾が埋没されていないかを確認する目的で土中の磁気探査を実施します。
- 河川内での作業となるため、作業前には仮設足場を設置します。

- 小型ダンプトラック、仮設足場材(単管・杉板)、ボーリングマシンを使用します。

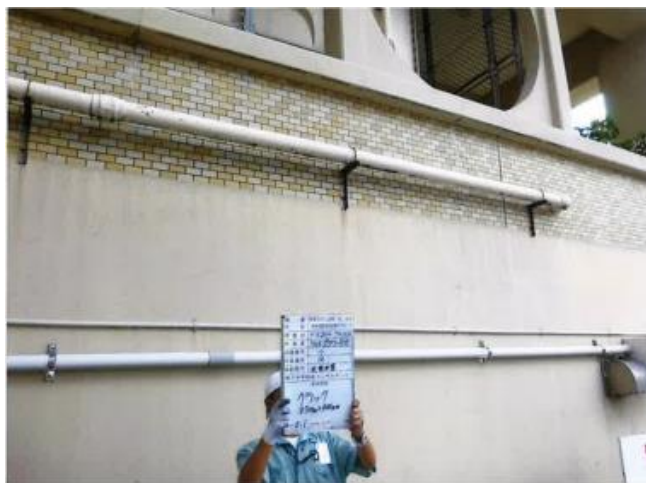
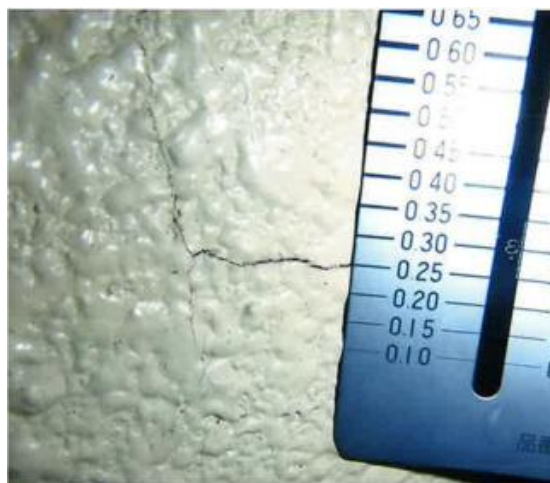
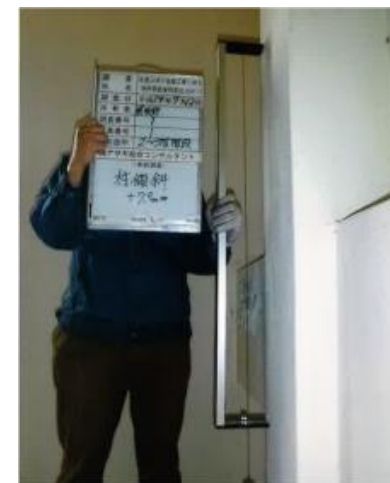
- 河川に近接する建物を対象に工事に伴う振動等による建物への影響の有無を事後検証できるように、工事に先立ち専門業者にて建物調査を行います。

- 建物調査(ひび割れ、傾き、シミ等)を行い、工事前の建物の状況を記録します。

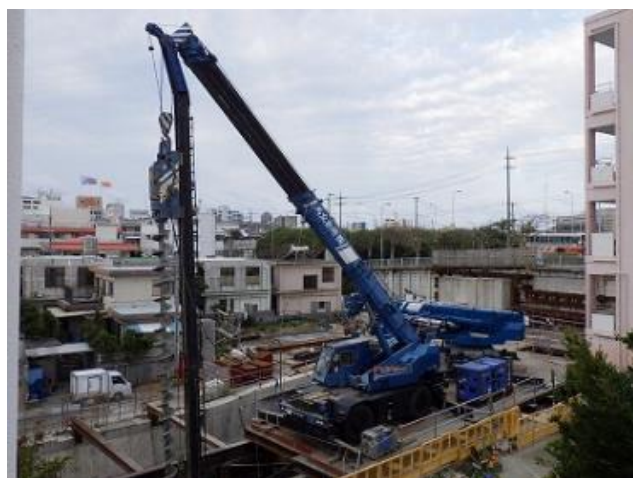
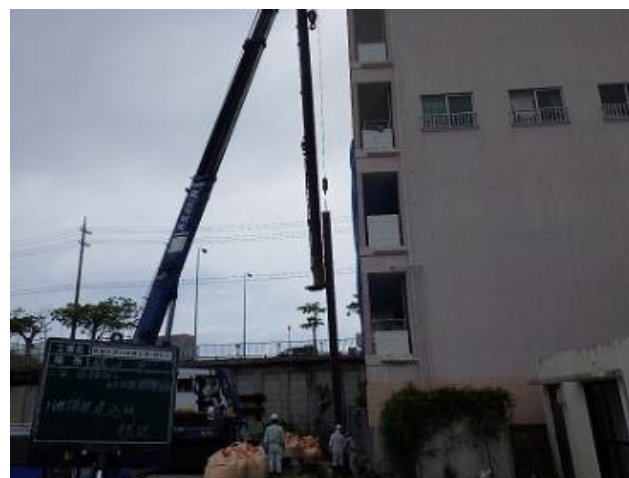
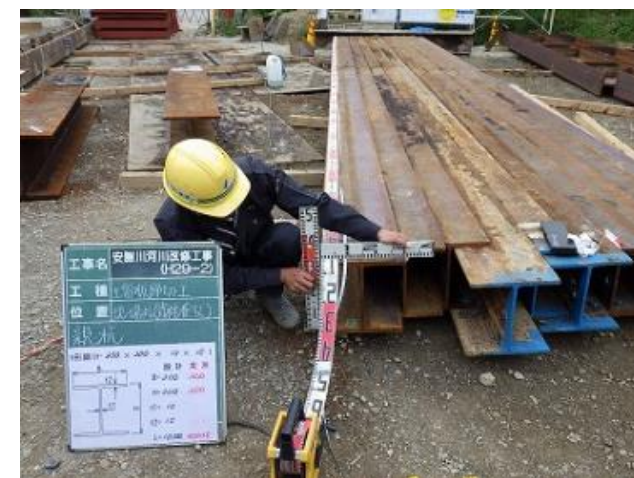
- 今後の河川拡幅工事の実施時に周辺の土地や建物を保全する目的で、敷地境界付近に仮設土留のH鋼杭(Hの形をした鋼製の杭)を土中に建て込みます。

- ①機械による先行削孔→②H鋼杭建込の工程を所定の本数分繰り返します。
