第7回 新石垣空港事後調査委員会

平成24年度 モニタリング調査計画

平成24年11月

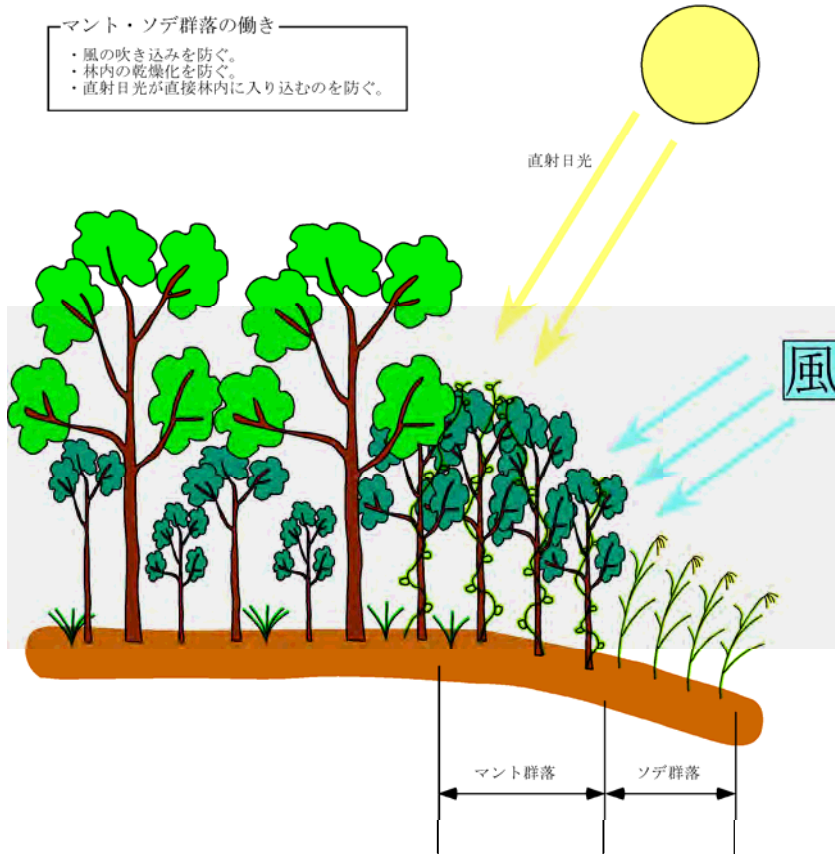
図 2.1.1(4) マント・ソデ群落の模式図

マント・ソデ群落の働き

- ・風の吹き込みを防ぐ。
- ・林内の乾燥化を防ぐ。
- ・直射日光が直接林内に入り込むのを防ぐ。

工事の実施に伴い林内が林縁部となり、重要な種の生育環境に影響を及ぼすおそれがあることから、新たに林縁部が生じる樹林地については、影響を低減するための措置としてマント・ソデ群落の植栽を行う。

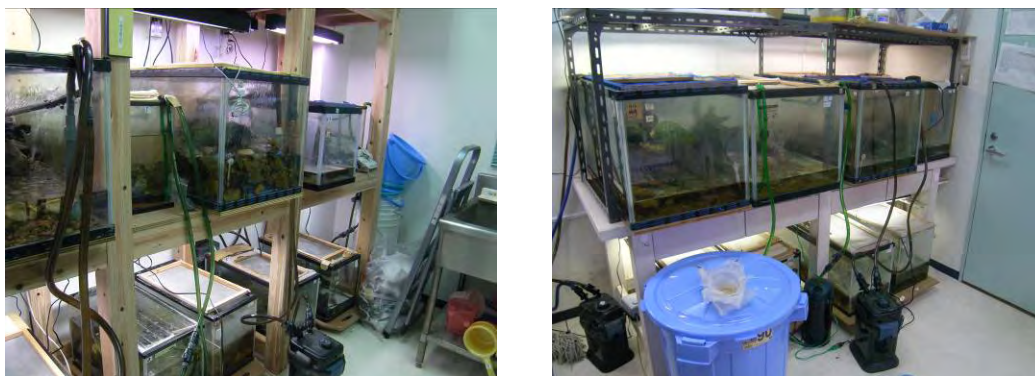
飼育室

平成24年度は過年度に捕獲した個体の継続飼育を行う。飼育用水槽を室内に設置、水槽は市販のガラス水槽や衣装ケースに石を敷きならし、流木等を配置し、底面ろ過及び投げ込み式ろ過を施す。餌は個体の体長によって異なる餌(コオロギ・ショウジョウバエ等)を与えている。

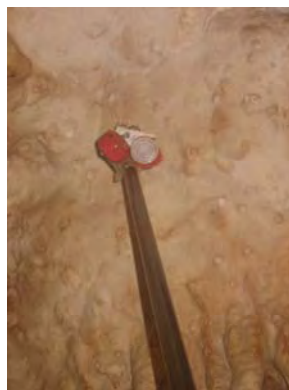
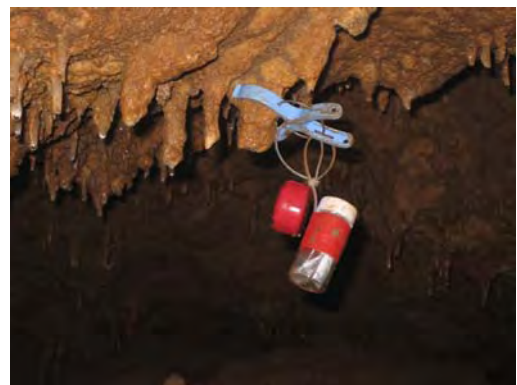
図 2.5.1(3) 環境測定器設置地点 (A洞窟：ホールIII、ホールV)

A洞窟、D洞窟及び人工洞において、環境測定器を設置し（図 2.5.3）、温度を測定する。環境測定器は日周変化を把握するために、2時間毎に測定するよう設定する。また、湿度については入洞時に測定する。

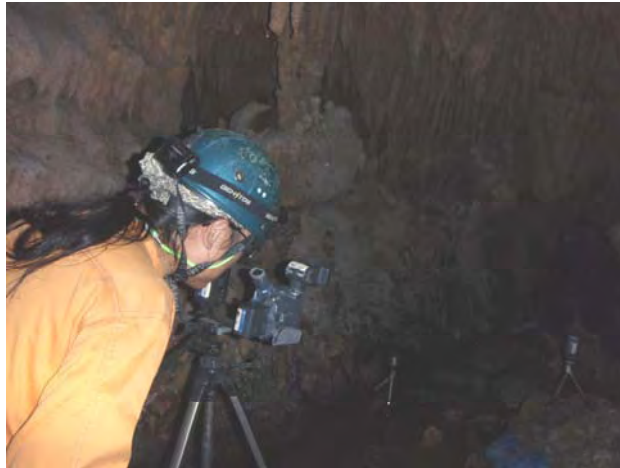
図 2.5.2 ビデオ撮影法

洞窟内で懸下している小型コウモリ類に赤色光スポットライトを照射し、目視により種ごと（出産・哺育期には成獣、幼獣）の個体数を計数する（目視法）。なお、ビデオ撮影が可能な洞窟の出入り口では、ビデオ装置を使用し、出洞個体数を計数する（ビデオ撮影法：図 2.5.2）。また、出産・哺育や冬期の休眠などの生息状況及び利用状況を観察する。

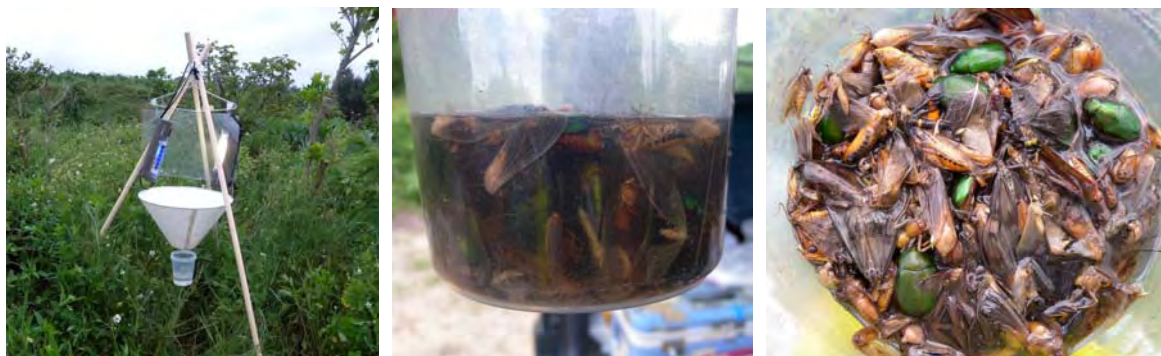
図 2.5.6 ボックス式ライトトラップ設置状況

地上約1.5mに6Wの蛍光灯とブラックライトを点灯するボックス法ライトトラップにより夜間に採取し、昆虫相及びその量について記録する（図 2.5.6）。

ボックス法ライトトラップ点灯状況

採取した昆虫は、「目（もく）」単位の分類群で集計、個体数及び湿重量を計測する。

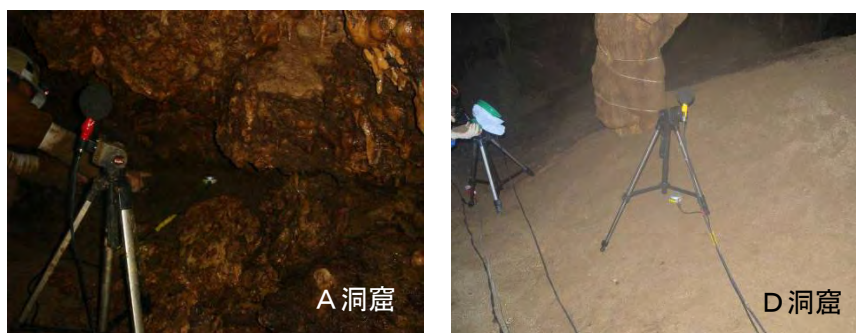
図 2.5.7 測定機器設置状況

「JIS C 1509-1」に定める普通騒音計を使用し、「JIS Z 8731」に示す「騒音の測定方法」に準じて測定を行い、レベルレコーダーでチャート紙に記録すると同時にデジタルメモリーにも記録する（表 2.5.1）。洞内での測定に関しては、デジタルメモリーによる連続観測とする。

「JIS C 1510」に定める振動レベル計を地表に設置し、「JIS Z 8735」に示す「振動レベル測定方法」に準じて測定を行い、レベルレコーダーでチャート紙に記録すると同時にデジタルメモリーにも記録する（表 2.5.2）。洞内での測定に関しては、デジタルメモリーによる連続観測とする。

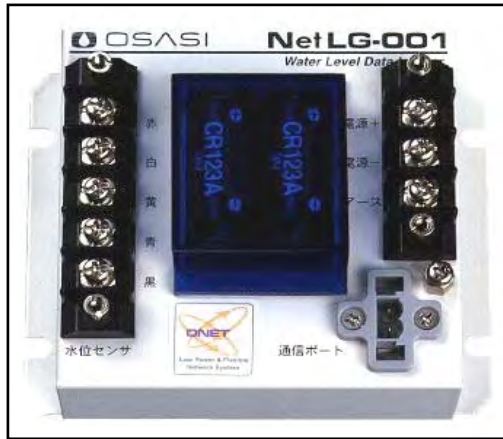
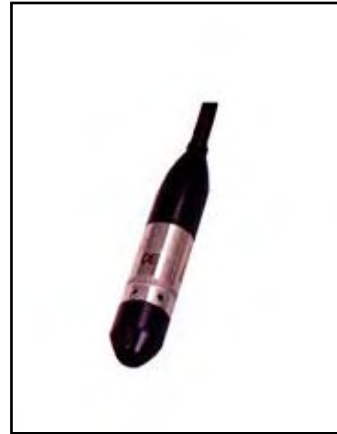
図 2.6.2 水位観測計

地下水の水位は、自記水位計（図 2.6.2）により測定間隔は1時間ピッチで観測する。

NET 水位データ収録装置

水圧式水位検出器

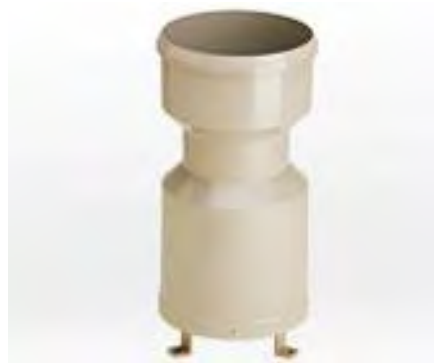
図 2.6.4 雨量計

雨量は、転倒マス式雨量計（図 2.6.4）により 5 分ピッチで観測する。
