○屋部川及び西屋部川流域は、小中学校等の教育施設、病院及び福祉施設、各種行政施設など多くの都市施設があり、沖縄本島北部地域の主要な都市基盤が集積する地域である。平成19年8月の豪雨においては、名護市為又地区で大型店舗兼アパートの床下浸水や道路冠水等の被害が発生するなど浸水被害が発生しているため、整備区間の計画洪水規模の出水に対する河川整備や避難のためのソフト対策に取り組み、浸水被害の軽減を図る。

屋部川水系
流域治水プロジェクト

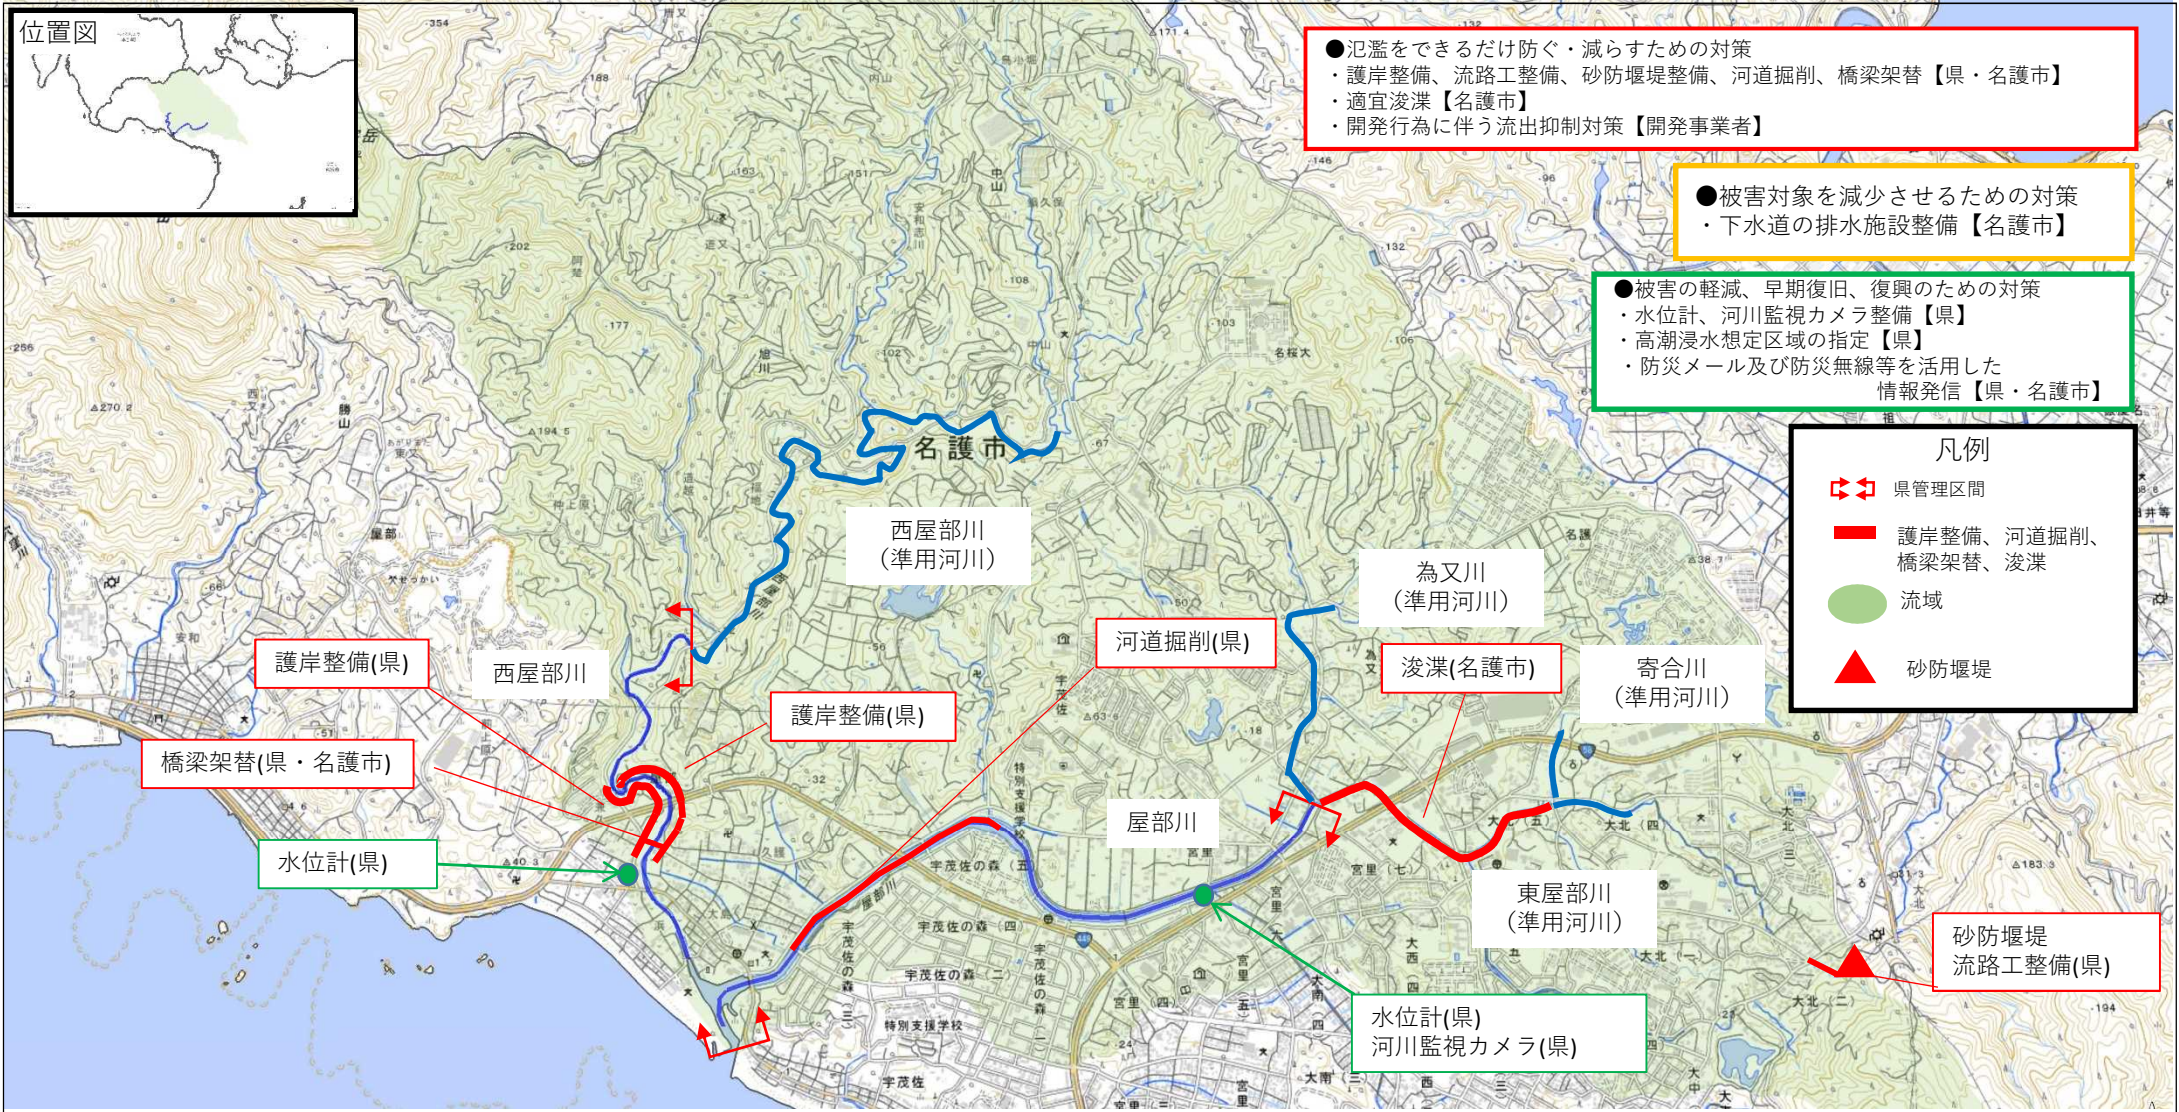
- 氾濫をできるだけ防ぐ・減らすための対策
 - ・護岸整備、流路工整備、砂防堰堤整備、河道掘削、橋梁架替【県・名護市】
 - ・適宜浚渫【名護市】
 - ・開発行為に伴う流出抑制対策【開発事業者】

- 被害対象を減少させるための対策
 - ・下水道の排水施設整備【名護市】

- 被害の軽減、早期復旧、復興のための対策
 - ・水位計、河川監視カメラ整備【県】
 - ・高潮浸水想定区域の指定【県】
 - ・防災メール及び防災無線等を活用した情報発信【県・名護市】

- ◀▶ 県管理区間
- 護岸整備、河道掘削、橋梁架替、浚渫
- 流域
- ▲ 砂防堰堤
