3.4 陸域調査結果

図 3.4-1 陸域調査対象位置図 (定点観測調査)

13 平南川河口

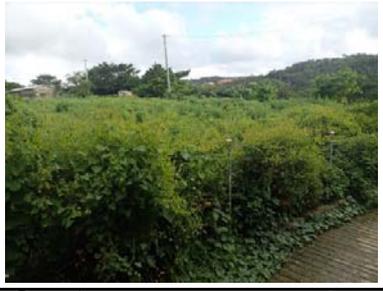
| ⑬ 流域内中央付近の農地において、グリーンベルト状に草本を残している状態が確認された。 |
| ⑬ 昨年度と比べ変化はなく、農地の外周にグリーンベルト状に草本を残していた。 |

| ⑫ 造成地の状況 | ⑬ グリーンベルトによる赤土等流出防止対策 | ⑬ 昨年度の状況 |

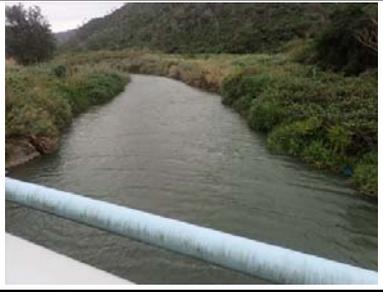
| ② 河川下流域において、濁りは確認されなかった。 |

| ① 河口域の状況 (閉塞のため流出なし) | ② 河口下流域の状況 (濁りなし) | ③ 東側支川と南側支川の合流地点の状況(濁りなし) |

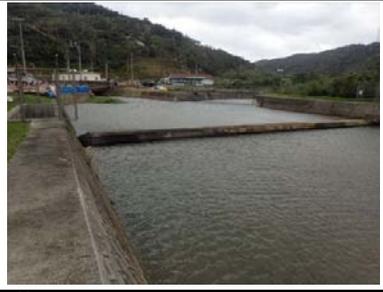
| ③ 東側支川と南側支川の合流地点において、濁りは確認されなかった。 |

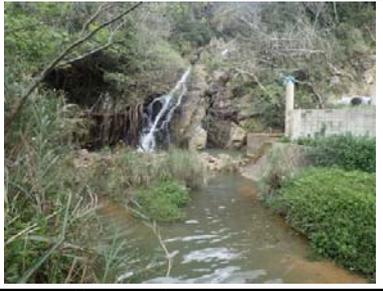
| ④ 東側支川にあるアザカ滝において、濁りは確認されなかった。 |

| ④ アザカ滝の状況 (濁りなし) | ⑤ 南側支川中流域の状況 (濁りなし) | ⑥ 果樹園斜面から谷底へ赤土等の流出痕状況 |

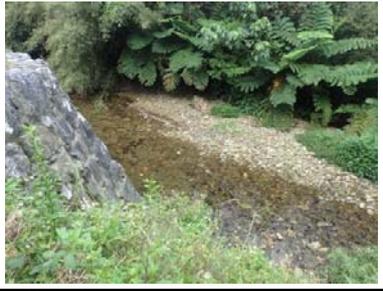
| ⑤ 南側支川中流域において、濁りは確認されなかった。 |

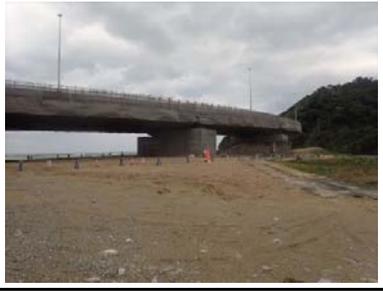
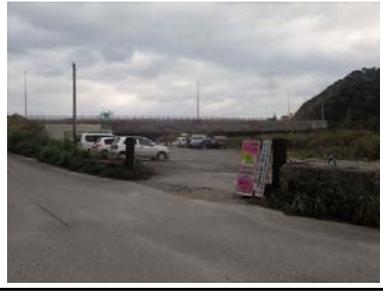
| ⑨ 流域内西側において、橋梁補修工事と現場ヤードが確認された。規模は20×10m程度であり、赤土等流出防止条例に係わる表示は確認されなかった。現場ヤードから赤土等の流出は確認されなかった。 |

| ⑧ 前回の状況 | ⑨ 工事現場の状況 | ⑨ 工事現場の状況 |

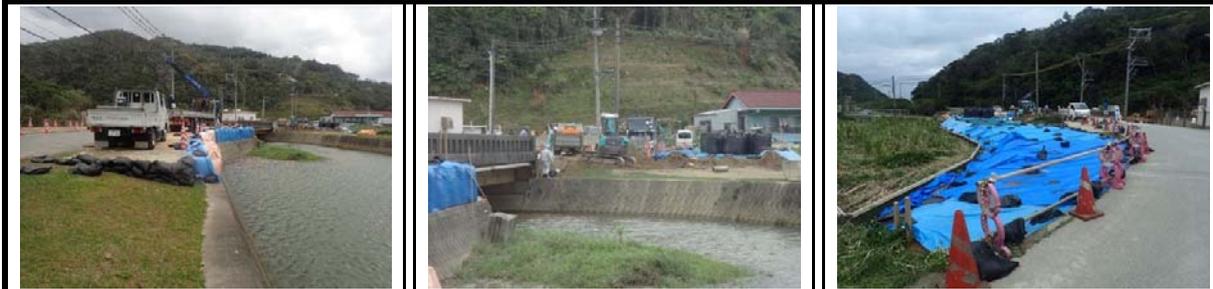
⑩ 工事現場の状況

| ⑩ 流域内西側において、「アザカ橋上部工撤去工事」が確認された。規模は20×10m程度であり、赤土等防止条例に係わる表示は確認されなかった。現場にはビニルシート等による赤土等流出防止対策が施されていた。 |
