## 48 加武川河口

第1回調査(令和元年6月11日実施)

## 55 石川川(うるま市)河口

第1回調査(令和元年5月28日実施)

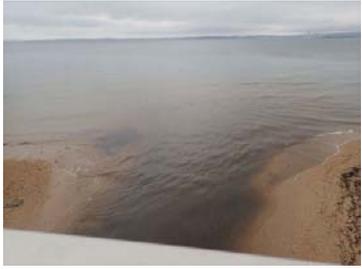
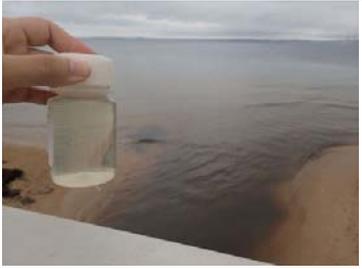
<b>48 加武川河口 第1回調査(令和元年6月11日実施)</b>
調査日は、調査前までに26mmの降雨があったため、降雨後として調査実施
<b>流出情報等</b>
(1)河口、河川
① 河口域において、濁りが確認され、濁度は19.8(度)であった。
② 河口下流域において、濁りが確認され、濁度は13.0(度)であった。
③ 東側支川のアクセスできる最上流域において、若干の濁りが確認され、濁度は11.1(度)であった。
④ 西側支川のアクセスできる最上流域において、若干の濁りが確認され、濁度は11.7(度)であった。

① 河口域の状況 (濁り少)	① 採水の状況 (濁度19.8(度))	② 河川下流域の状況 (濁り有り)

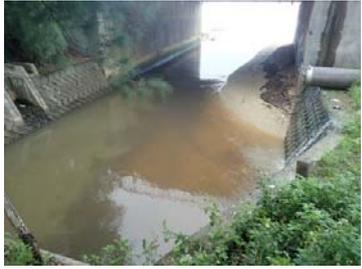
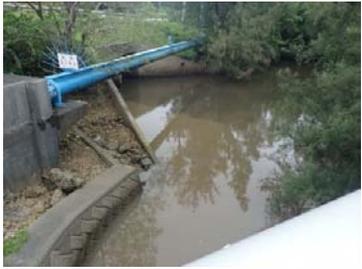
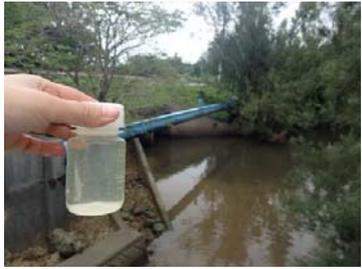
② 河川下流域の状況 (濁り有り)	② 採水の状況 (濁度13.0(度))	③ 東側支川のアクセスできる 上流域の状況(濁り有り)

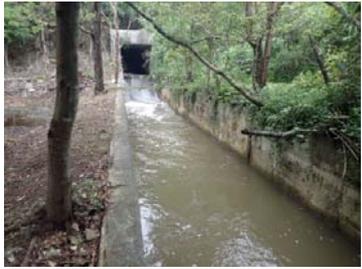
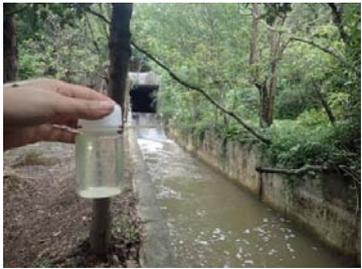
③ 採水の状況 (濁度11.1(度))	④ 西側支川のアクセスできる 最上流域の状況(濁り少)	④ 採水の状況 (濁度11.7(度))

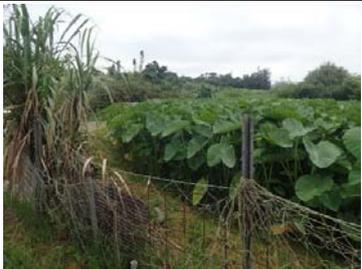
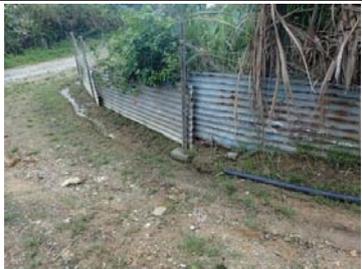
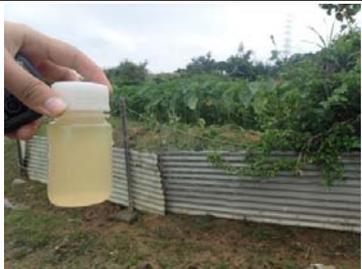
(2)農地
⑤ 流域内中央付近のタイモ畑において、農地端から濁水が排水されており、その濁度は70.8(度)であった。
⑥ 流域内西側において、サトウキビ畑から道路へ赤土等の流出が確認された。畑からは若干の濁水の流出が確認された。
⑦ 流域内西側において、農地から道路や河川へ赤土等の流出が確認された。
(3)その他(造成地や工事など)
⑧ 流域内東側において、裸地を含む河川法面が確認された。今回、赤土等の流出は確認されなかった。
<b>流出防止対策等</b>

(1)農地
⑨ 流域内西側付近の農地において、部分的に草本によるグリーンベルトが確認された。しかし、グリーンベルトがない箇所から道路へ赤土等の若干の流出痕が確認された。
<b>過年度確認地点との比較</b>
<b>流出情報等</b>
(1)農地
⑤ 昨年度と比べ変化はなく、タイモ畑から濁水の流出が確認された。
⑥ 昨年度と比べ、サトウキビ畑のマルチングはなくなっており、濁水が若干流出していた。
⑧ 昨年度と比べ、法面には徐々に草本等が増えており、赤土等の流出の可能性は減少してきていると考えられる。
⑩ 昨年度と比べ、草本により裸地が減少していた。外周が畦畔状になっていることもあり、今後この地点の赤土等の流出可能性は低いと考えられる。

⑤ タイモ畑の状況	⑤ タイモ畑から濁水流出の状 況	⑤ 採水の状況 (濁度70.8(度))

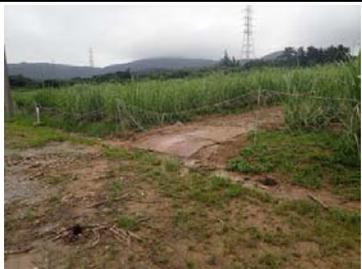
⑤ 昨年度の状況	⑤ 昨年度の状況	⑥ サトウキビ畑から赤土等の 流出状況

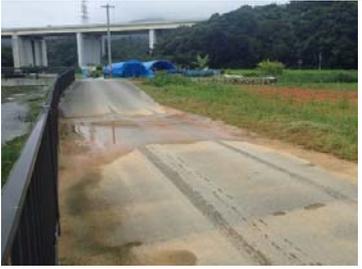
⑥ 昨年度の状況	⑦ 農地から道路や河川へ赤土等の流出状況	⑧ 河川法面の状況

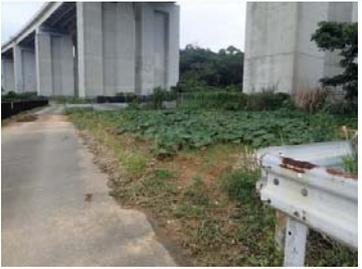
(2)その他(造成地や工事など)
⑪ 昨年度と比べ、造成地には草本が茂っており、今回赤土等の流出はなかった。
<b>流出防止対策等</b>
(1)その他(造成地や工事など)
⑨ 昨年度と比べ変化はなく、グリーンベルトによる赤土等の流出防止対策が確認されたが、グリーンベルトがない部分から道路へ赤土等が流出していた。

⑧ 昨年度の状況	⑨ 草本によるグリーンベルトの状況	⑨ 昨年度の状況

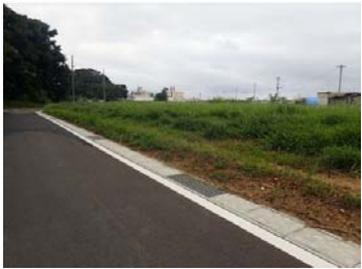
⑩ 農地の状況 (流出なし)	⑩ 昨年度の状況	⑪ 造成地の状況 (流出なし)

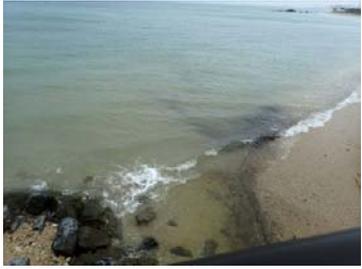
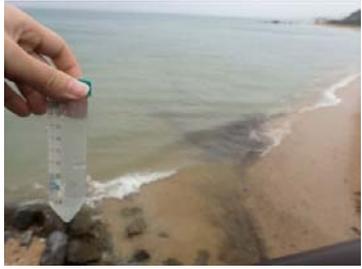
<b>48 加武川河口 第2回調査(令和2年2月16日実施)</b>
調査日には降雨があったが3mmであったため 平常時 として調査実施
<b>流出情報等</b>
<b>(1)河口、河川</b>
① 河口域において、濁りはほとんどなく、その濁度は1.6(度)であった。
② 河川下流域において、濁りは確認されなかった。
③ 東側支川のアクセスできる最上流域において、濁りはほとんどなく、濁度は1.0(度)であった。
④ 西側支川のアクセスできる最上流域において、濁りはほとんどなく、濁度は5.9(度)であった。また、河川横の崩落個所には土のうによる赤土等の流出防止対策が確認された。
<b>(2)農地</b>
⑤ 流域内中央付近のタイモ畑において、農地端から濁水が排水されており、その濁度は10.4(度)であった。
⑥ 流域内西側において、農地から道路や河川へ若干の赤土等の流出が確認された。
<b>(3)その他(造成地や工事など)</b>
⑦ 流域内東側において、宅地造成工事が確認された。規模は20×10m程度であり、赤土等流出防止条例に係わる表示は確認されなかった。造成地内には砂利が敷いてあるものの、一部裸地が目立っていた。
<b>流出防止対策等</b>
<b>(1)農地</b>
⑧ 流域内西側のサトウキビ畑において、マルチングによる赤土等の流出防止対策が確認された。しかし、道路へ若干の赤土等の流出痕が確認された。
⑨ 流域内西側付近の休耕地において、草本によるグリーンベルトが確認された。しかし、グリーンベルトがない箇所から道路へ赤土等の若干の流出痕が確認された。
<b>1回目確認地点との比較</b>
<b>流出情報等</b>
<b>(1)農地</b>
⑤ 前回と比べ変化はなく、タイモ畑から濁水の流出が確認された。
⑥ 前回と比べ変化はなく、農地から道路へ赤土等の流出痕が確認された。
<b>(2)その他(造成地や工事など)</b>
⑩ 前回と比べ、河川法面の上部に裸地が残るものの、河川に近い下部にはさらに草本が覆っており、今後赤土等の流出の可能性は低いと考えられる。
<b>流出防止対策等</b>
<b>(1)農地</b>
⑧ 前回と比べ、農地にはマルチングが施されていたが、赤土等の若干の流出が確認された。

① 河口域の状況 (濁りなし)	① 採水の状況 (濁度1.6(度))	② 河川下流域の状況 (濁りなし)

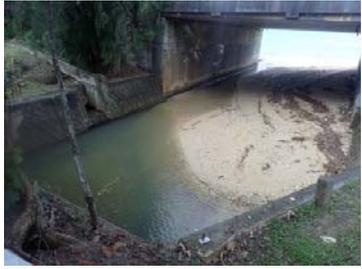
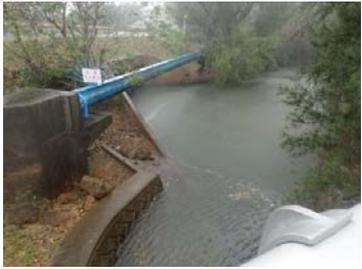
② 河川下流域の状況 (濁りなし)	③ 東側支川のアクセスできる 上流域の状況(濁りなし)	③ 採水の状況 (濁度1.0(度))

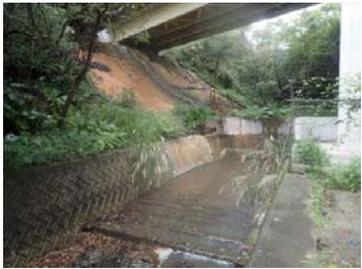
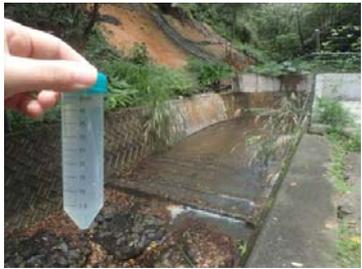
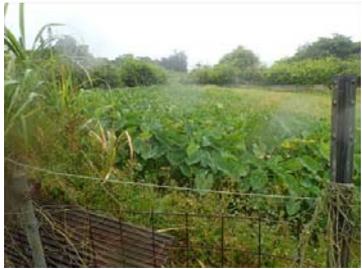
④ 西側支川のアクセスできる 最上流域の状況(濁りなし)	④ 採水の状況 (濁度5.9(度))	⑤ タイモ畑の状況

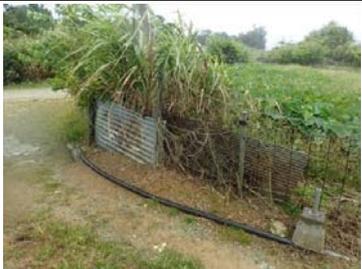
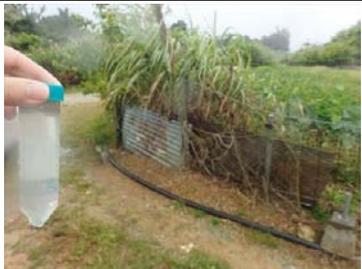
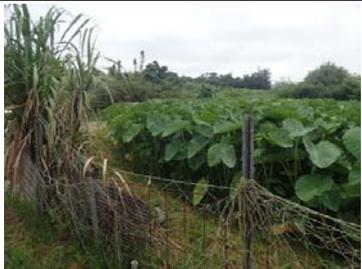
⑤ タイモ畑から濁水流出の状況	⑤ 採水の状況 (濁度10.4(度))	⑤ 前回の状況

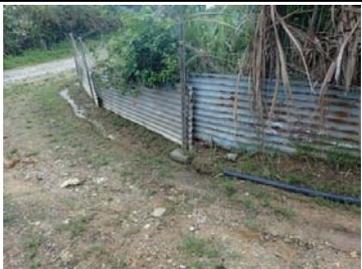
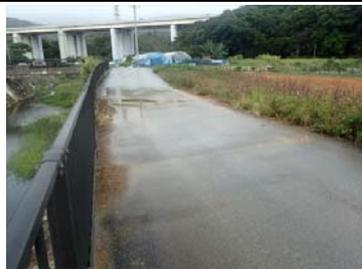
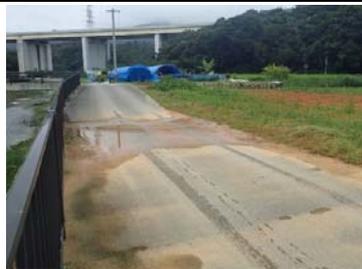
⑤ 前回の状況	⑥ 農地から道路や河川へ若 干の赤土等の流出状況	⑥ 前回の状況

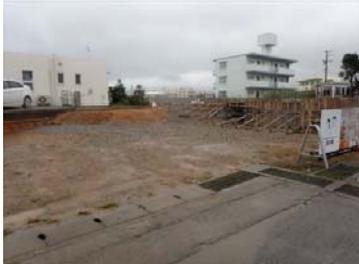
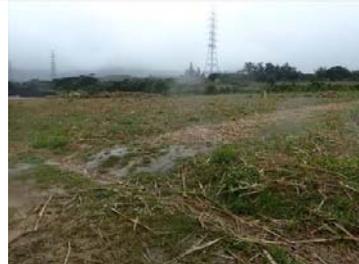
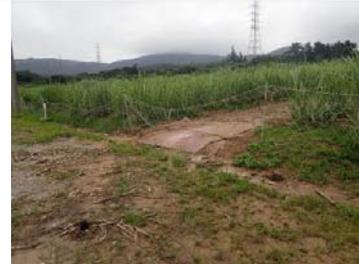
<p>⑦ 新規造成地の状況</p>	<p>⑧ マルチングによる赤土等の流出防止対策</p>	<p>⑧ 前回の状況</p>

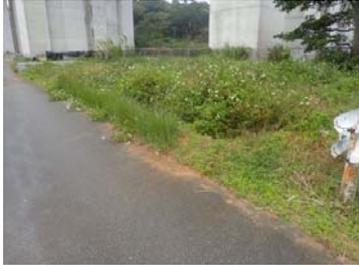
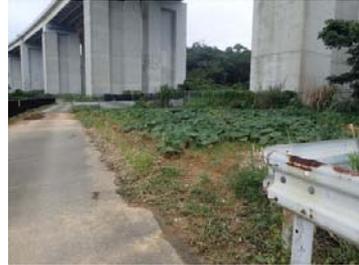
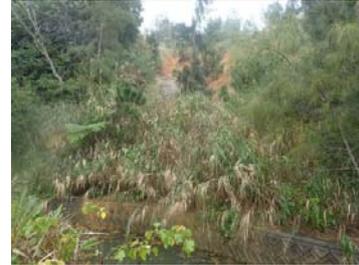
<p>⑨ 草本によるグリーンベルトの状況</p>	<p>⑨ 前回の状況</p>	<p>⑩ 河川法面の状況 (流出なし)</p>

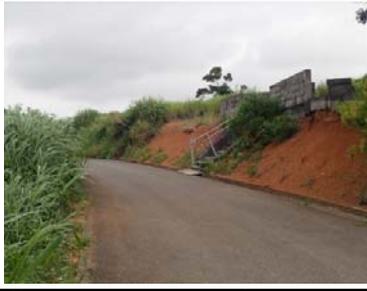
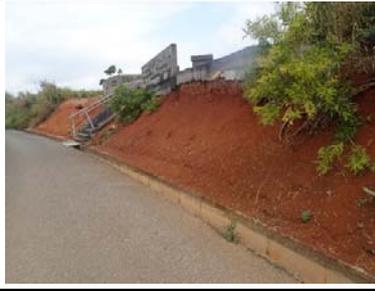
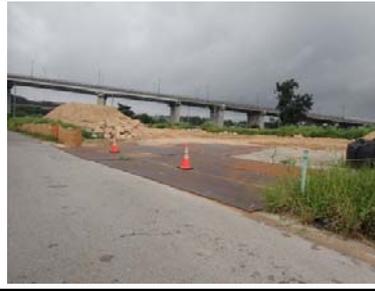
<p>⑧ 裸地の目立つ路肩斜面の 状況</p>	<p>⑧ 昨年度の状況</p>	<p>⑨ 造成地の状況</p>

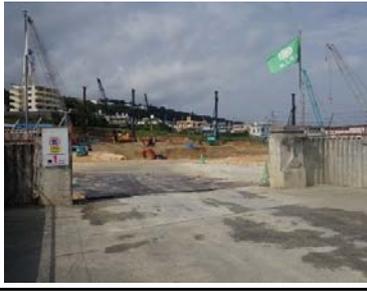
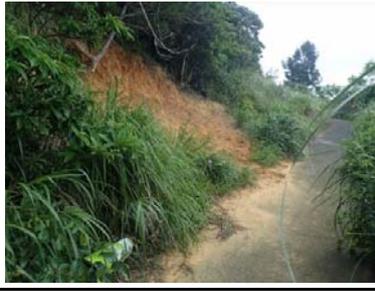
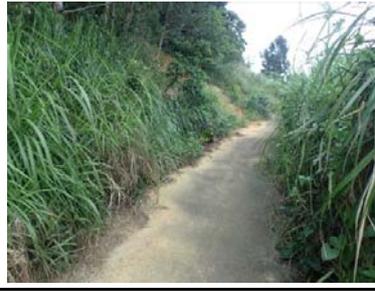
<p>⑩ 昨年度の状況</p>	<p>⑪ 土砂崩れ箇所 の状況</p>	<p>⑪ 土砂崩れ箇所 の状況</p>

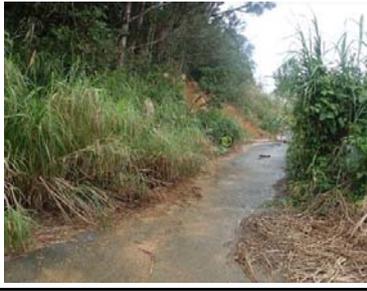
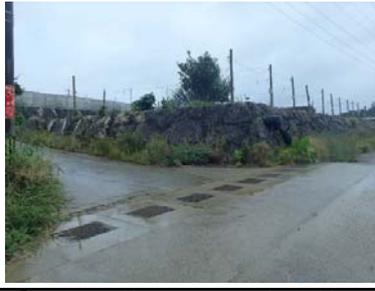
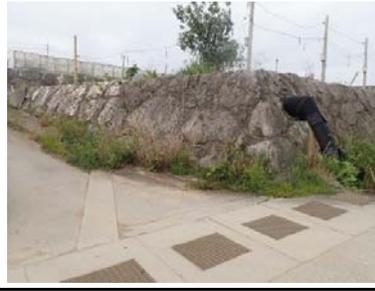
<p>⑪ 昨年度の状況</p>	<p>⑫ 勾配修正による赤土等 の流出防止対策</p>	<p>⑫ 昨年度の状況</p>

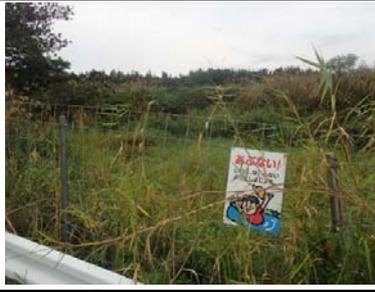
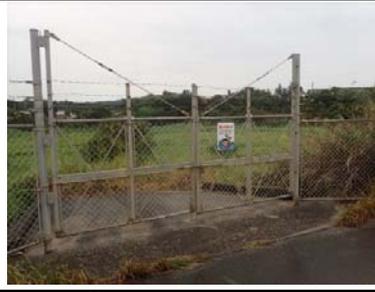
⑭ 昨年度の状況	⑮ 沈砂池の状況 (オーバーフローなし)	⑯ 沈砂池の状況 (オーバーフロー有り)

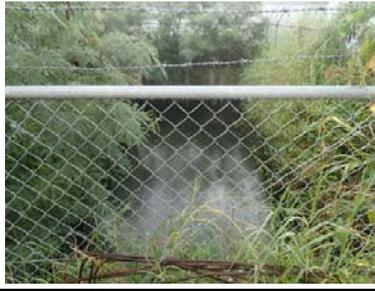
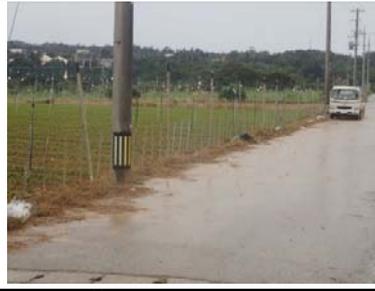
⑯ 沈砂池の状況 (オーバーフロー有り)	⑰ 沈砂池の状況 (オーバーフローなし)	⑱ キク畑の状況 (流出なし)

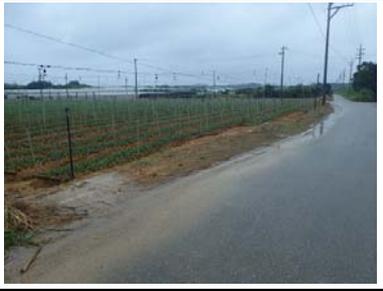
⑲ 前回の状況	⑲ 農地の状況 (流出なし)	⑲ 前回の状況

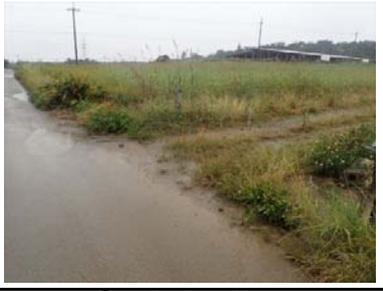
個人情報に該当するため 非表示とした
⑳ 農地の状況 (流出なし)	⑳ 前回の状況	㉑ 赤土等流出防止条例に係 わる表示
個人情報に該当するため 非表示とした

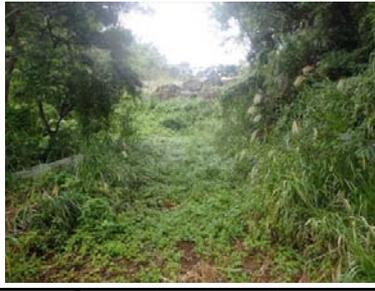
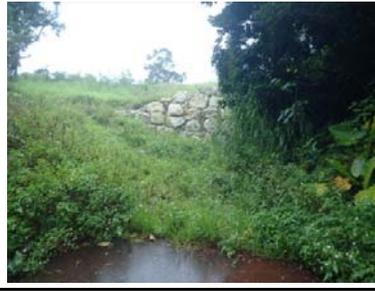
㉑ 赤土等流出防止条例に係 わる表示	㉑ 工事現場の状況 (流出なし)	㉑ 前回の状況
