#### 4.4 陸域調査結果

#### 4.4.1 調査結果概要

表 4.4-1 懸念される主な流出源と対策方法案

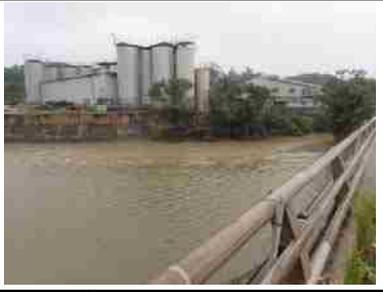
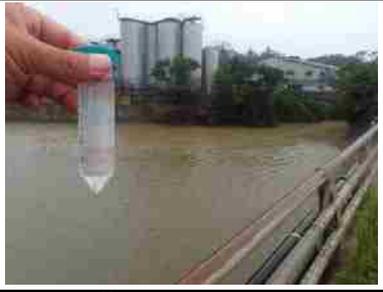
① 河口域の状況 (濁り有り)	① 採水の状況 (濁度1.2(度))	② 河川中流域、水路との合流 地点状況(濁り有り)

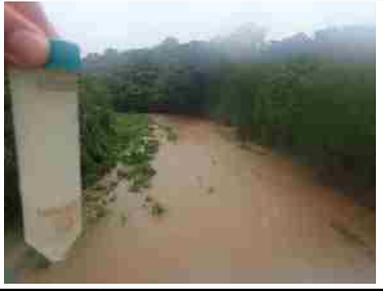
② 採水の状況 (濁度170.0(度))	③ 南側支川と西側支川合流 地点の状況(濁り有り)	③ 採水の状況 (濁度304.0(度))

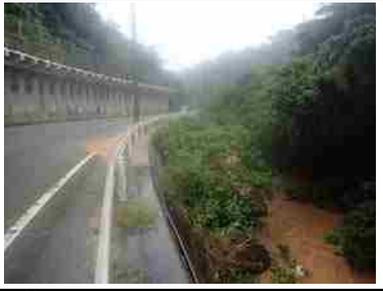
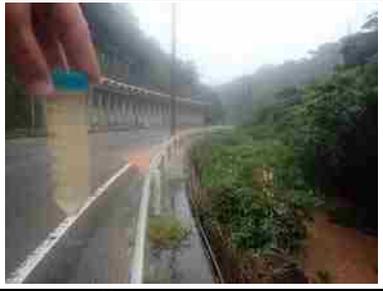
④ 西側支川中流域の状況 (濁り有り)	④ 採水の状況 (濁度202.0(度))	⑤ 東側支川中流域の状況 (濁り有り)

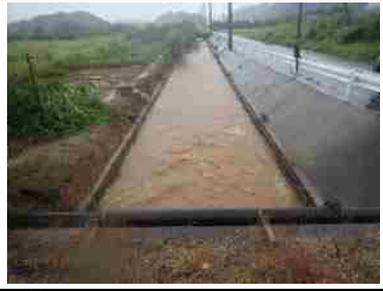
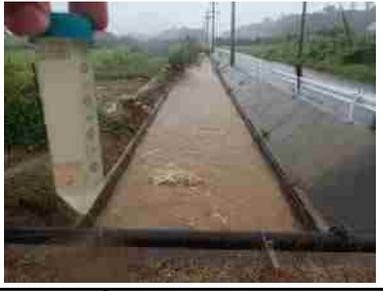
⑤ 採水の状況 (濁度106.0(度))	⑥ ビニルハウスから側溝へ赤 土等の流出状況	⑥ 採水の状況 (濁度117.0(度))

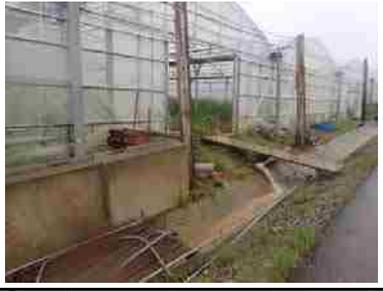
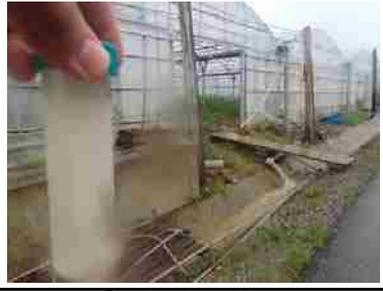
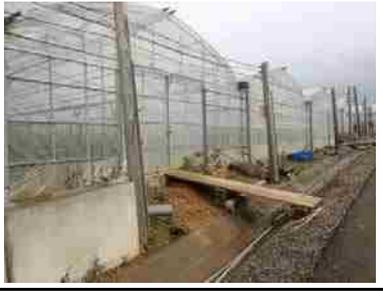
⑥ 昨年度の状況	⑦ キク畑から側溝や道路へ 赤土等の流出状況	⑦ 採水の状況 (濁度1910.0(度))

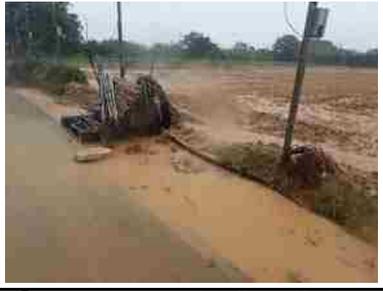
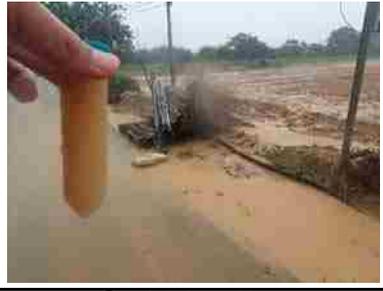
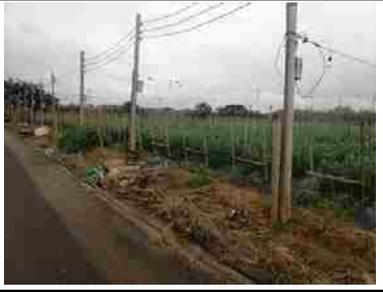
⑦ 昨年度の状況	⑧ 農地から道路や側溝へ赤土等の流出状況	⑧ 採水の状況 (濁度1340.0(度))

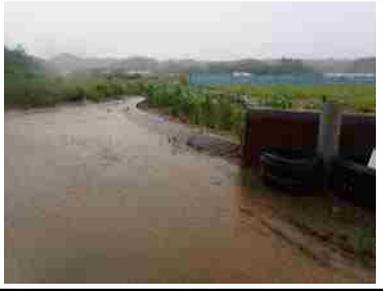
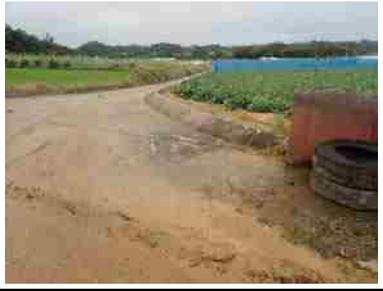
⑨ 農地から道路へ赤土等の流出状況	⑨ 昨年度の状況	⑩ キク畑から道路へ赤土等の流出状況

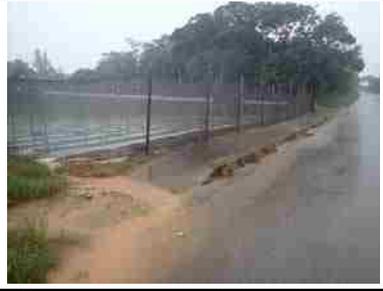
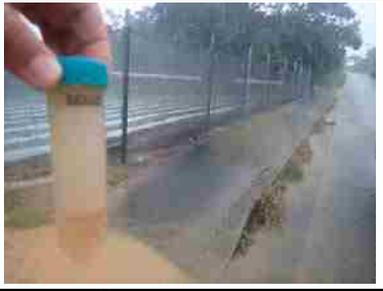
⑩ 採水の状況 (濁度237.0(度))	⑪ 農地から道路へ若干の赤土等の流出状況	⑪ 昨年度の状況

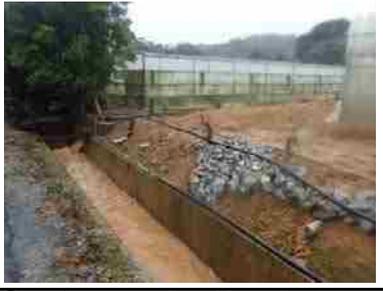
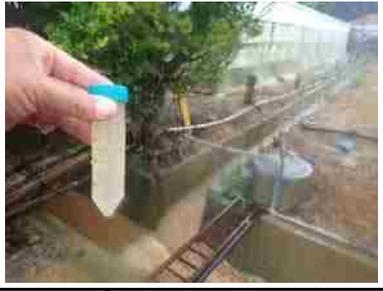
⑫ ビニルハウス等の農地から水路へ赤土等の流出状況	⑫ 採水の状況 (濁度221.0(度))	⑬ 農地(休耕地)から水路へ赤土等の流出状況

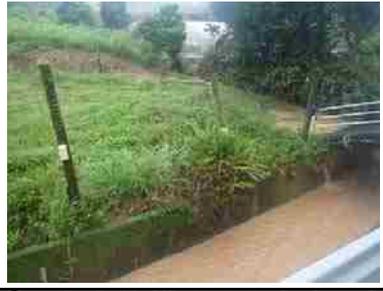
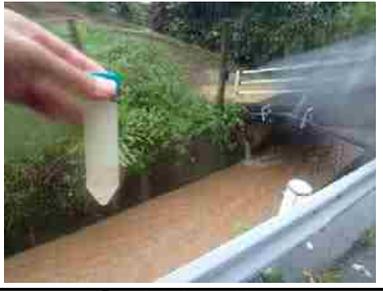
⑬ 採水の状況 (濁度205.0(度))	⑭ シークワサー畑から道路へ赤土等の流出状況	⑭ 採水の状況 (濁度191.0(度))

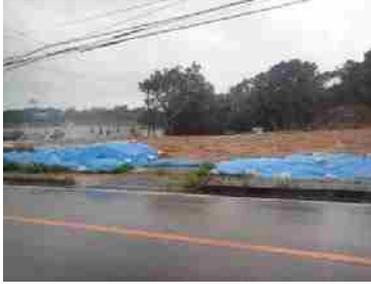
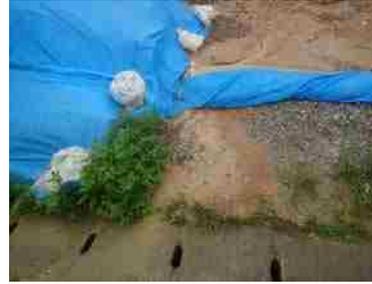
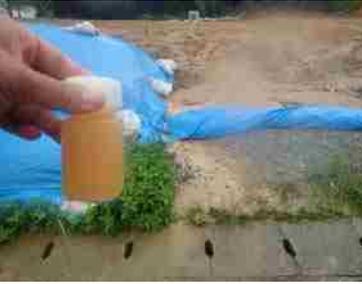
<b>18 大井川(今帰仁村)河口 第1回調査(令和元年6月26日実施)</b>
<b>調査日には降雨量が74mmであったため 降雨時 として調査実施</b>
<b>流出情報等</b>
<b>(1)河口、河川</b>
① 河口域において、若干の濁りが確認され、濁度は1.2(度)であった。また、東側支川から強い濁りが流入していた。本川も河口域では東側支川に比べ濁りが少ないものの、中流域では濁りが強かった。(②～④参照)
② 河川中流域の水路との合流地点において、濁りが確認され、濁度は170.0(度)であった。
③ 河川上流域の南側支川と西側支川の合流地点において、濁りが確認され、濁度は304.0(度)であった。
④ 西側支川中流域において、濁りが確認され、濁度は202.0(度)であった。
⑤ 東側支川中流域において、濁りが確認され、濁度は106.0(度)であった。
<b>(2)農地</b>
⑥ 流域内北東側において、ビニルハウスから側溝へ濁水が流出しており、濁度は117.0(度)であった。
⑦ 流域内北東側において、裸地の目立つキク畑から側溝や道路へ濁水が流出しており、濁度は1910.0(度)であった。
⑧ 流域内北東側において、農地から道路や側溝へ濁水が流出しており、濁度は1340.0(度)であった。
⑨ 流域内北東側において、周辺農地から道路や側溝へ若干の赤土等の流出が確認された。
⑩ 流域内北東側において、キク畑から道路へ濁水が流出しており、濁度は237.0(度)であった。
⑪ 流域内北東側において、農地から道路へ若干の赤土等の流出が確認された。
⑫ 流域内東側において、ビニルハウス等の農地から水路へ濁水が流出しており、濁度は221.0(度)であった。
⑬ 流域内東側において、休耕地と思われる農地から水路へ濁水が流出しており、濁度は205.0(度)であった。
⑭ 流域内南側において、シークワサー畑から道路へ濁水が流出しており、濁度は191.0(度)であった。
<b>(3)その他(造成地や工事等)</b>
⑮ 流域内東側において民間事業Aが確認された。規模は1,873.87㎡であり、赤土等流出防止対策に係わる表示が掲示されていた。ビニルシート等の赤土等流出防止対策が確認されたが、一部から濁水が流出しており、その濁度は899.0(度)であった。

<p>⑮ 赤土等流出防止条例に係 わる表示</p>	<p>⑮ 工事現場の状況</p>	<p>⑮ 工事現場の状況</p>

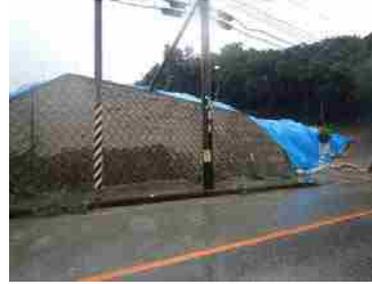
<p>⑮ 採水の状況 (濁度899.0(度))</p>	<p>⑯ 赤土等流出防止条例に係 わる表示</p>	<p>⑯ 工事現場の状況</p>

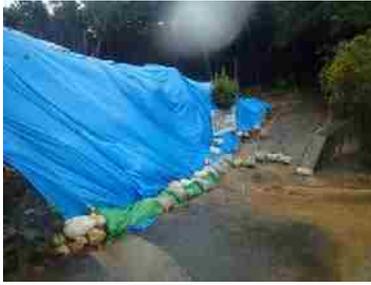
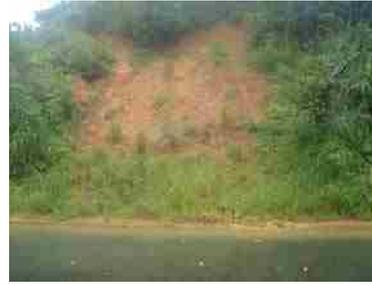
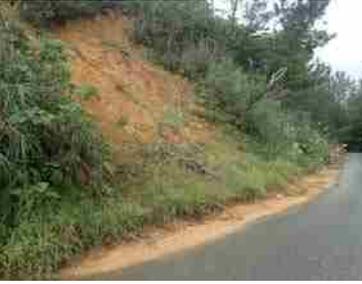
<p>⑯ 工事現場の状況</p>	<p>⑯ 工事現場の状況</p>	<p>⑰ 土砂崩れによる道路へ赤 土等の流出状況</p>

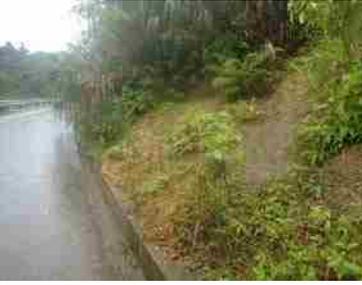
<p>⑲ 土砂崩れによる側溝や道 路へ赤土等の流出状況</p>	<p>⑲ 昨年度の状況</p>

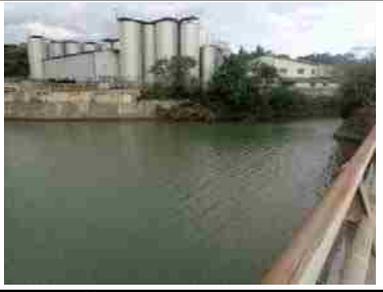
- ① 河口域において、濁りは確認されなかった。
- ② 河川中流域の水路との合流地点において、濁りは確認されなかった。
- ③ 河川上流域の南側支川と西側支川の合流地点において、濁りは確認されなかった。
- ④ 西側支川中流域において、濁りは確認されなかった。
- ⑤ 東側支川中流域において、濁りは確認されなかった。

① 河口域の状況 (濁りなし)	② 河川中流域、水路との合流 地点状況(濁りなし)	③ 南側支川と西側支川合流 地点の状況(濁りなし)

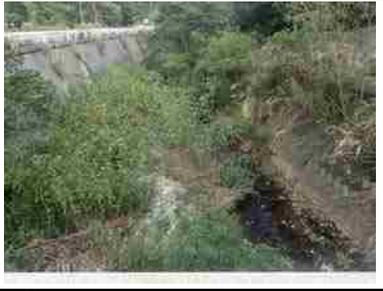
④ 西側支川中流域の状況 (濁りなし)	⑤ 東側支川中流域の状況 (濁りなし)	⑥ キク畑から側溝内へ赤土 等の流出痕状況

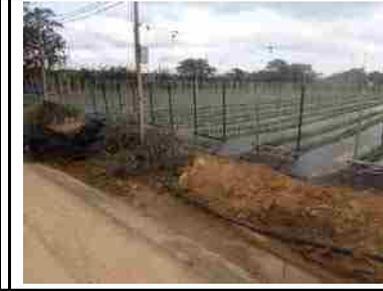
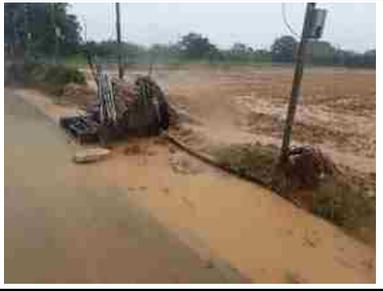
- ⑥ 流域内北東側において、キク畑から側溝へ赤土等の流出痕や堆積が確認された。
- ⑦ 流域内北東側において、周辺農地から道路や側溝へ若干の赤土等の流出痕が確認された。
- ⑧ 流域内北東側において、キク畑から道路へ赤土等の流出痕が確認された。
- ⑨ 流域内北東側において、農地から道路へ赤土等の流出痕が確認された。
- ⑩ 流域内南側において、シークワサー畑から道路へ若干の赤土等の流出痕が確認された。

- ⑥,⑧, 前回と比べ変化はなく、キク畑やサトウキビ畑等の農地から道路や側溝へ赤土等の流出痕が確認された。
- ⑨ 確認された。
- ⑦,⑩ 前回と比べ変化はなく、農地やサトウキビ畑等の農地から道路への若干の赤土等の流出痕が確認された。
- ⑬,⑭, 前回と比べ、ビニルハウス等の農地から道路や水路への赤土等の流出は確認されなかった。
- ⑮,⑯

⑥ 前回の状況	⑦ 農地から道路へ赤土等の 若干の流出痕状況	⑦ 前回の状況

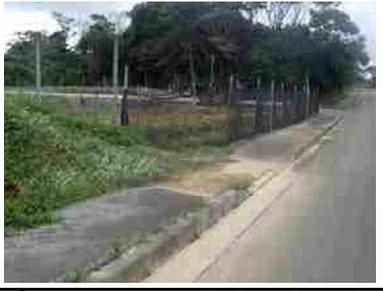
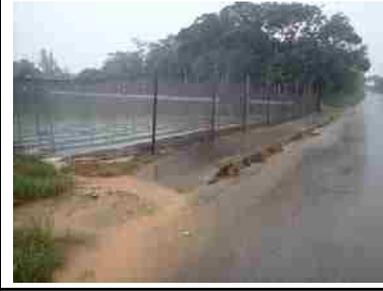
⑧ キク畑から道路へ赤土等 の流出痕状況	⑧ 前回の状況	⑨ サトウキビ畑から道路へ赤 土等の流出痕状況

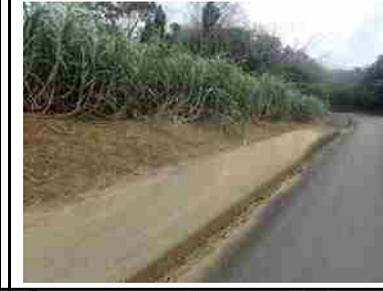
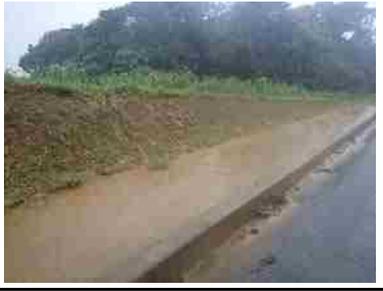
⑨ 前回の状況	⑩ シークワサー畑から道路へ 若干の赤土等の流出痕状況	⑩ 前回の状況

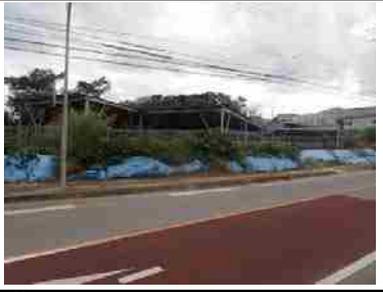
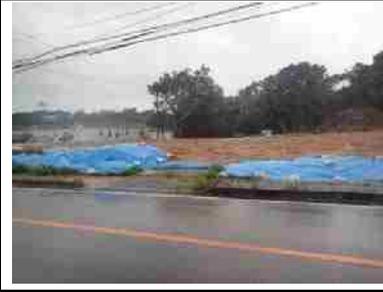
- ⑪ 流域内東側において確認されていた民間事業Aは赤土等流出防止条例に係わる表示はなく、ほぼ完了していたようであった。しかし、太陽光発電パネル下には裸地が見られた。
- ⑫ 流域内東側において確認されていた地点⑩と別造成の民間事業Bは赤土等流出防止条例に係わる表示はなく、ほぼ完了していたようであった。ビニルシート等の赤土等流出防止対策が見られたが、道路へ赤土等の流出痕が確認された。
- ⑬ 流域内中央付近において河川の改修工事が確認された。規模は40×10m程度であり、赤土等流出防止条例に係わる表示は確認されなかったが、フィルターユニットによって対策がされていた。
- ⑭ 流域内南側において、路肩斜面土砂崩れ箇所から道路へ赤土等の流出が確認された。道路には赤土等の堆積が確認された。

- ⑪ 前回と比べ、赤土等流出防止条例に係わる表示は外されており、工事はほぼ完了していた。しかし、太陽光発電パネル下などには裸地が目立つため、流出の可能性は高いと考えられる。
- ⑫ 前回と比べ、赤土等流出防止条例に係わる表示は外されており、工事はほぼ完了していた。しかし、ビニルシート等の表土保護が外されており、道路上には依然として赤土等の流出痕が確認された。
- ⑭ 前回と比べ変化はなく、路肩斜面土砂崩れ箇所から道路へ赤土等が流出していた。

⑪ 太陽光発電施設から若干の赤土等流出痕状況	⑪ 前回の状況	⑫ 太陽光発電施設から赤土等流出痕状況

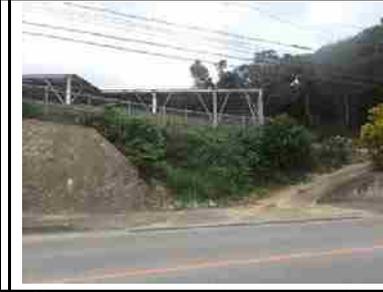
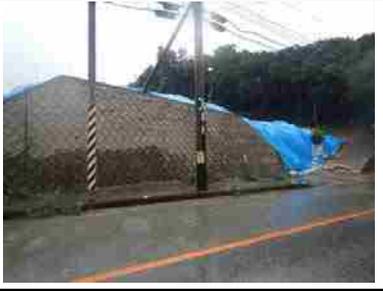
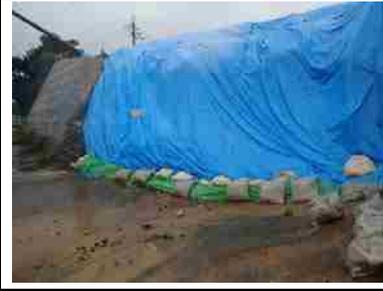
⑫ 前回の状況	⑫ 前回の状況	⑬ 工事の状況

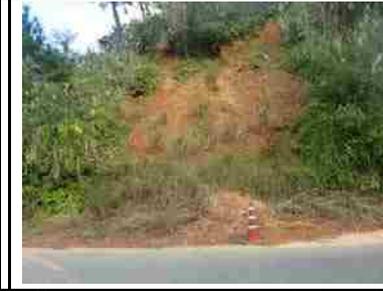
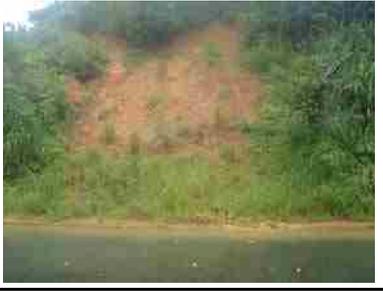
⑬ 工事の状況	⑬ 工事の状況	⑭ 土砂崩れによる道路へ赤土等の流出痕状況

⑭ 前回の状況	⑮ 集水柵の状況	⑮ 前回の状況

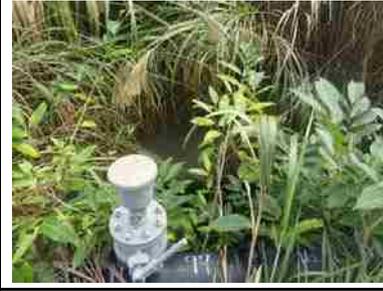
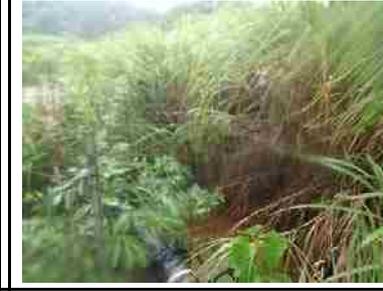
- ⑮ 流域内東側において、集水柵が確認された。

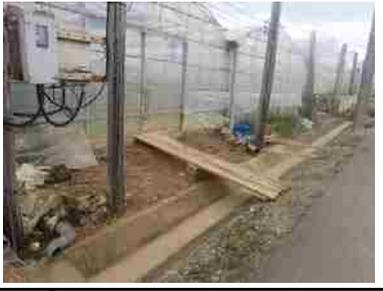
⑯ ビニルハウスの状況(流出なし)	⑯ 前回の状況	⑰ 農地の状況(流出なし)

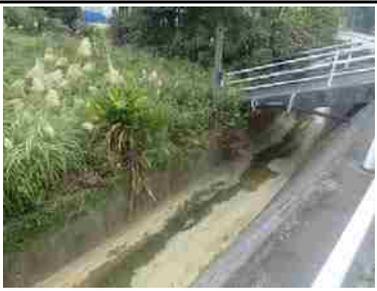
<p>⑲ 農地(休耕地)から水路への状況(流出なし)</p>	<p>⑲ 前回の状況</p>

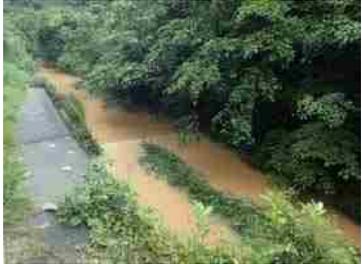
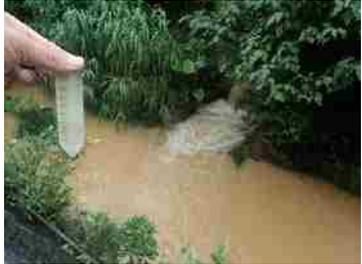
<b>22 大小堀川 第1回調査(令和元年6月24日実施)</b>
<b>調査日は、調査前までに77.5mmの降雨があったため、降雨後として調査実施</b>
<b>流出情報等</b>
<b>(1)河口、河川</b>
① 河口域において、濁りが確認され、濁度は83.4(度)であった。
② 河川中流域において、濁りが確認され、濁度は139.0(度)であった。
③ 河川上流域において濁りが確認され、その濁度は45.0(度)であった。河口域の濁りは、特定の流出源があるわけではなく、周辺農地や山間部からの濁水流出によるものと考えられる。
<b>(2)農地</b>
④ 流域内中央付近において、牧草地から道路へ赤土等の若干の流出が確認された。
⑤ 流域内南側において、雑草地から道路へ赤土等の若干の流出が確認された。
⑥ 流域内東南側において、農道脇にある排水管から濁水が流出しており、濁度は608.0(度)であった。
⑦ 流域内北側において、花壇から道路へ赤土等の若干の流出が確認された。
<b>(3)その他(造成地や工事等)</b>
⑧ 地点③からつながる河川の周辺において、農地整備による人工的な集水池が確認された。濁水は河川へ流入しており、濁度は80.3(度)であった。
⑨ 河川上流域において、造成地が確認された。規模は20×20m程度であり、赤土等流出防止条例に係わる表示は確認されなかった。造成地内には濁水が滞留しており、直下に河川があることから、赤土等の流出の可能性が高いと考えられる。
⑩ 流域内南側において、民間事業Aが確認された。規模は100×50m程度であり、赤土等流出防止条例に係わる表示が確認された。
<b>流出防止対策等</b>
<b>(1)農地</b>
⑪ 流域内北側の農地において、ベチバーによるグリーンベルトが確認された。
⑫ 流域内中央付近の農地において、勾配修正による赤土等の流出防止対策が確認された。しかし、一部道路へ赤土等の流出も確認された。
<b>(2)その他(造成地や工事等)</b>
⑬ 河川上流域において、沈砂池が確認された。オーバーフローはしていなかったが、満水であったため直前には流出していた可能性がある。

② 河川中流域の状況 (濁り有り)	② 採水の状況 (濁度139.0(度))	③ 河川上流域の状況 (濁り有り)

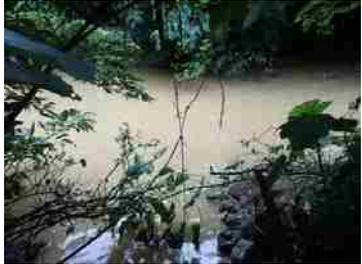
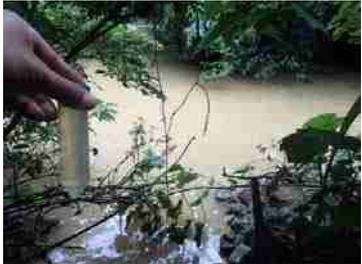
③ 採水の状況 (濁度45.0(度))	④ 牧草地から道路へ赤土等 の若干の流出状況	④ 昨年度の状況

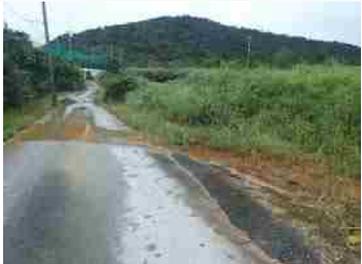
⑤ 雑草地から道路へ赤土等 の若干の流出状況	⑤ 昨年度の状況	⑥ 農道脇にある排水管の状況

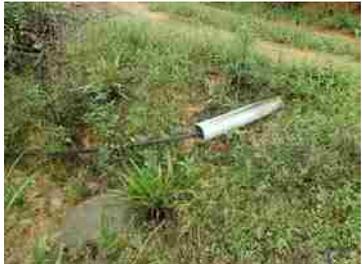
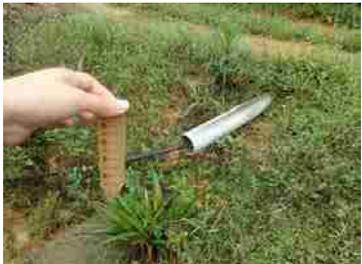
⑥ 採水の状況 (濁度608.0(度))	⑥ 昨年度の状況	⑦ 花壇から道路へ赤土等の 若干の流出状況

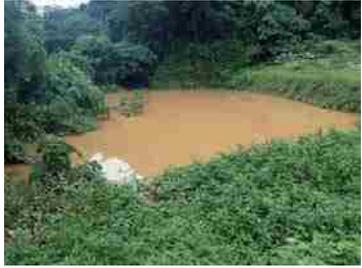
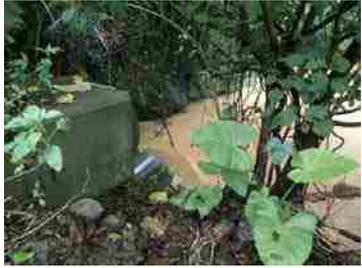
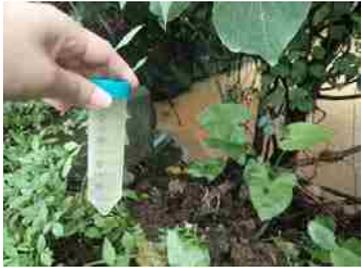
⑦ 昨年度の状況	⑧ 造成された集水地状況 (濁り有り)	⑧ 造成された集水地から河川 への流入状況(濁り有り)

⑧ 採水の状況 (濁度80.3(度))	⑧ 昨年度の状況	⑨ 造成地の状況
<div style="border: 1px solid black; padding: 5px; text-align: center;">                     個人情報に該当するた め 非表示とした                 </div>

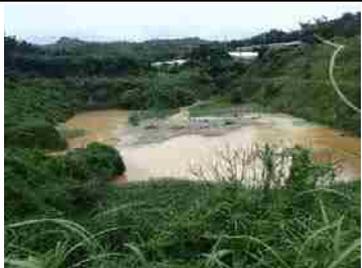
⑫ 昨年度の状況	⑬ 沈砂池の状況 (オーバーフローなし、満水)	⑭ 沈砂池の状況 (オーバーフロー状況不明)

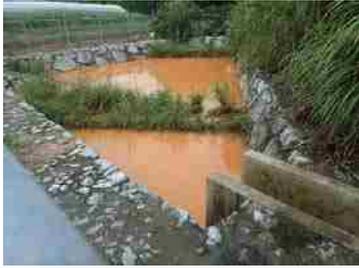
<p>⑮ 沈砂池の状況 (オーバーフローあり)</p>	<p>⑮ 沈砂池放水口の状況 (濁りなし)</p>	<p>⑯ 沈砂池の状況 (オーバーフローあり)</p>

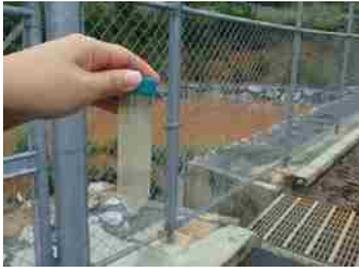
<p>⑯ 採水の状況 (濁度55.3(度))</p>

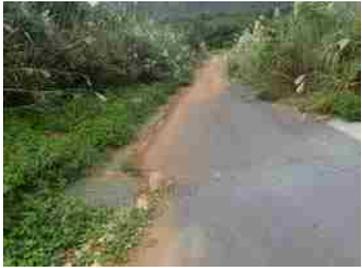
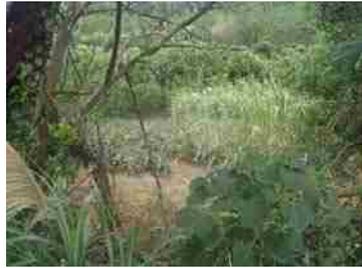
<b>22 大小堀川河口 第2回調査(令和元年12月3日実施)</b>
<b>調査日には降雨量が0mmであったため 平常時 として調査実施</b>
<b>流出情報等</b>
<b>(1)河口、河川</b>
① 河口域において、濁りは確認されなかった。
② 河川中流域において、濁りは確認されなかった。
③ 河川中流域において、渇水状態であった。
<b>(2)農地</b>
④ 流域内中央付近において、農地から道路へ赤土等の流出痕が確認された。
<b>(3)その他(造成地や工事等)</b>
⑤ 流域内北側において、新規住宅造成地が確認された。規模は20×20m程度であり、赤土等流出防止条例に係わる表示は確認されなかった。
⑥ 流域内北側において、裸地の目立つ新規造成地が確認された。規模は30×20m程度であり、赤土等流出防止条例に係わる表示は確認されなかった。一部にはビニルシートによる対策が施されていたが、ほとんどの裸地が露出していた。
⑦ 流域内北側において、花壇から道路へ赤土等の若干の流出痕が確認された。
⑧ 流域内北側において、民間事業Bが確認された。規模は1,767.37㎡であり、赤土等流出防止条例に係わる表示が確認された。
⑨ 流域内中央付近において、新規造成地が確認された。規模は30×30m程度であり、赤土等流出防止条例に係わる表示は確認されなかった。
⑩ 流域内南側において民間事業Aが確認された。規模は100×50m程度であり、赤土等流出防止条例に係わる表示が確認された。一部で砂利が敷かれており、赤土等流出防止対策が確認された。
<b>流出防止対策等</b>
<b>(1)農地</b>
⑪ 流域内北側の農地において、ベチバーによるグリーンベルトが確認された。
⑫ 流域内中央付近の農地において、植栽によるグリーンベルトが確認された。
⑬ 流域内中央付近の農地において、勾配修正による赤土等の流出防止対策が確認された。しかし、一部道路へ赤土等の流出痕も確認された。
<b>(2)その他(造成地や工事等)</b>
⑭ 河川上流域において、農地整備による人工的な集水池が確認された。オーバーフローは確認されなかった。周辺の造成工事から水路でつながっていると考えられる。

④ 農地から道路へ赤土等の 流出痕状況	④ 農地から道路へ赤土等の 流出痕状況	⑤ 新規住宅造成地の状況

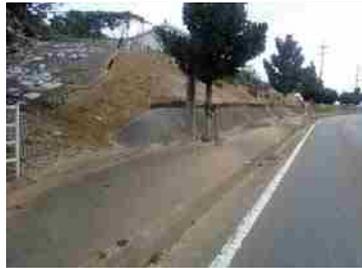
⑥ 新規造成地の状況	⑦ 花壇から道路へ赤土等の 若干の流出痕状況	⑦ 前回の状況
個人情報に該当するた め 非表示とした

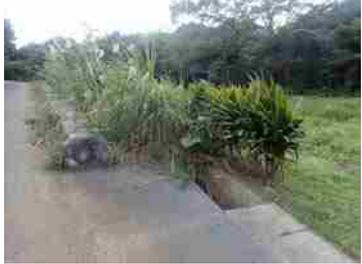
⑪ ペチバーによるグリーンベルトの状況	⑪ 前回の状況	⑫ 植栽によるグリーンベルトの状況

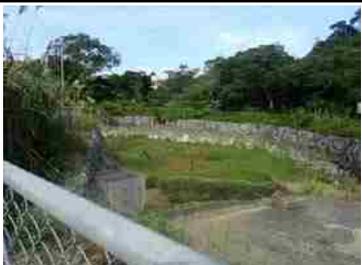
⑮ 河川上流域において、沈砂池が確認された。水は無く、草本が茂っていた。
⑯ 河川上流域において、沈砂池が確認された。オーバーフローの状況はわからなかった。
⑰,⑱ 河川上流域において、沈砂池が確認された。オーバーフローは確認されなかった。
<b>1回目確認地点との比較</b>
<b>流出情報等</b>
<b>(1)農地</b>
⑲,⑳ 前回と比べ、牧草地から道路へ赤土等の流出は確認されなかった。
㉑ 前回と比べ、農道脇にある排水管から濁水の流出は確認されなかった。
<b>(2)その他(造成地や工事等)</b>
⑦ 前回と比べ変化はなく、花壇から道路へ赤土等の流出痕が確認された。
⑩ 前回と比べ変化はなく、民間事業Aは継続しているようであった。
㉒ 前回と比べ、造成地はパイナップル畑になっていた。赤土等の流出は確認されなかった。
<b>流出防止対策等</b>
<b>(1)農地</b>
⑪ 前回と比べ変化はなく、サトウキビ畑にベチバーによるグリーンベルトが施されていた。
⑬ 前回と比べ変化はなく、勾配修正の横の道路で赤土等の流出痕が確認された。

⑮ 沈砂池の状況(水なし)	⑯ 沈砂池の状況(オーバーフロー状況不明)	⑰ 沈砂池の状況(オーバーフローなし)

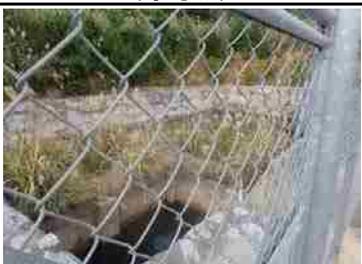
⑱ 沈砂池の状況(オーバーフローなし)	⑲ 牧草地の状況(流出なし)	⑲ 前回の状況

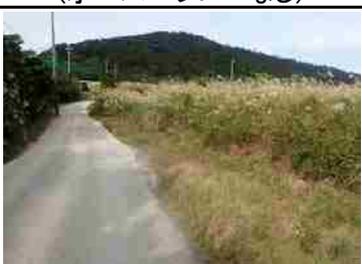
⑳ 牧草地の状況(流出なし)	㉑ 前回の状況	㉒ 農道脇にある排水管の状況(流出なし)

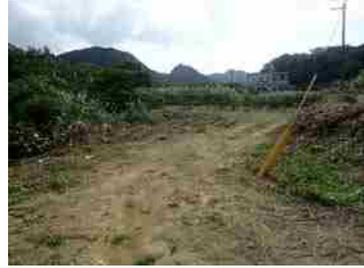
<p>㉑ 前回の状況</p>	<p>㉒ 造成地の状況 (今回パイナップル畑、流出なし)</p>	<p>㉒ 前回の状況</p>

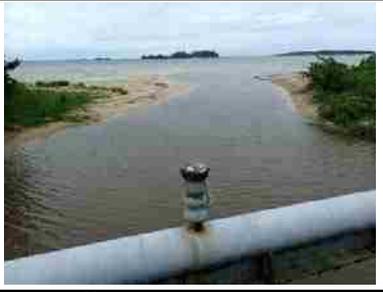
<b>40 屋嘉田潟原 第1回調査(令和元年6月10日実施)</b>
<b>調査日は、調査前までに59mmの降雨があったため、降雨後として調査実施</b>
<b>流出情報等</b>
<b>(1)河口、河川</b>
① 河口域において、濁りが確認され、濁度は14.4(度)であった。
② 北側支川下流域において、若干の濁りが確認され、濁度は10.7(度)であった。
③ 南側支川下流域において、濁りが確認され、濁度は9.3(度)であった。
④ 南側支川中流域において、濁りが確認され、濁度は7.0(度)であった。
⑤ 東側支川下流域において、濁りが確認され、濁度は8.5(度)であった。
⑥ 東側支川中流域において、濁りが確認され、濁度は12.5(度)であった。
⑦ 北側河川下流域において、濁りが確認され、濁度は23.9(度)であった。また、河口近くの支川からは濁りの強い流入が確認され、濁度は44.0(度)であった。
<b>(2)農地</b>
⑧ 流域内南側において、ビニルハウスのある農地から道路へ赤土等の若干の流出が確認された。
⑨ 流域内南西側において、ビニルハウスのある農地から道路へ赤土等の流出が確認された。
<b>(3)その他(造成地や工事など)</b>
⑩ 流域内西側において、「恩納村立統合中学校」の工事が確認された。規模は29,993.3㎡であり、赤土等流出防止条例に係わる表示が確認された。
⑪ 流域内西側において、地点⑩の工事現場からため池へ赤土等の流出が確認され、濁度は282.0(度)であった。ため池は河川とは通じておらず、また、ほぼ満水であったが、調査時にはオーバーフローは見られなかった。
⑫ 流域内中央付近において、土砂崩れ跡から側溝や道路へ赤土等の若干の流出が確認された。
<b>流出防止対策等</b>
<b>(1)農地</b>
⑬ 流域内東側の農地において、植栽によるグリーンベルトが確認された。しかし、道路へ赤土等の若干の流出が確認された。
⑭ 流域内西側のサトウキビ畑において、マルチングによる赤土等の流出防止対策が確認された。
<b>過年度確認地点との比較</b>
<b>流出情報等</b>
<b>(1)農地</b>

① 河口域の状況 (濁り有り)	① 採水の状況 (濁度14.4(度))	② 北側支川下流域の状況 (濁り少)

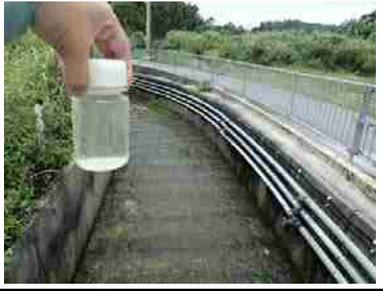
② 採水の状況 (濁度10.7(度))	③ 南側支川下流域の状況 (濁り有り)	③ 採水の状況 (濁度9.3(度))

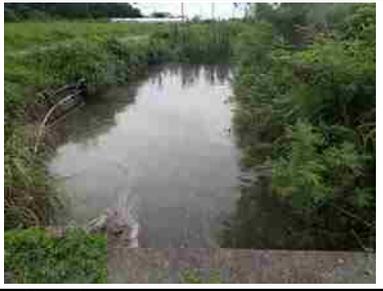
④ 南側支川中流域の状況 (濁り少)	④ 採水の状況 (濁度7.0(度))	⑤ 東側支川下流域の状況 (濁り少)

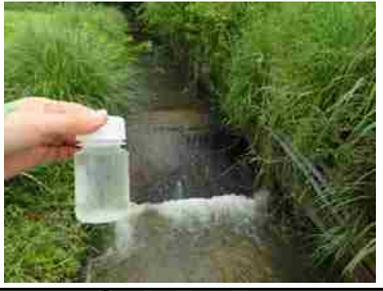
⑤ 採水の状況 (濁度8.5(度))	⑥ 東側支川中流域の状況 (濁り少)	⑥ 採水の状況 (濁度12.5(度))

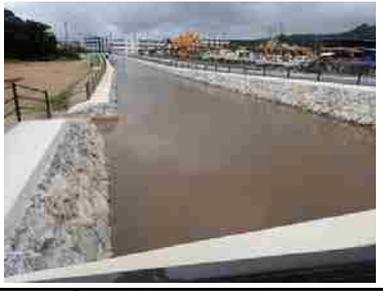
⑦ 北側河川の状況 (濁りあり)	⑦ 採水の状況(本川側) (濁度23.9(度))	⑦ 採水の状況(支川側) (濁度44.0(度))

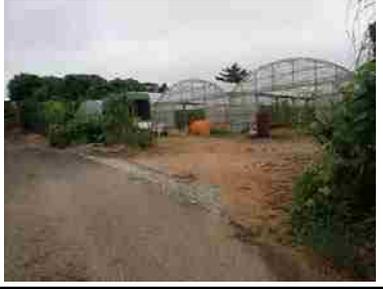
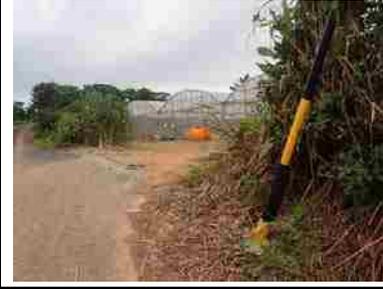
⑧ 昨年度と比べ、ビニルハウス等の状況に変化はなく、赤土等の流出痕が確認された。
⑮ 昨年度と比べ、サトウキビ畑から側溝への赤土等の流出は確認されなかった。
<b>(2)その他(造成地や工事など)</b>
⑩ 昨年度と比べ工事の状況に変化はなく、また、簡易沈砂池やビニルシートによる流出防止対策も継続し行われていた。
⑪ 昨年度と比べ変化はなく、工事現場からため池へ赤土等の流出が確認された。
⑫ 昨年度と比べ変化はなく、土砂崩れ跡から側溝へ赤土等の流出が確認された。
⑯ 昨年度と比べ、工事ヤードには砂利が布設されており、赤土等の流出は無かった。
<b>流出防止対策等</b>
<b>(1)農地</b>
⑬ 昨年度と比べ変化はなく、サトウキビ畑に植栽によるグリーンベルトが施されていた。
⑭ 昨年度と比べ、サトウキビ畑には作付が行われており、マルチングも確認された。

<p>⑧ ビニルハウスのある農地から道路へ赤土等の若干の流出状況</p>	<p>⑧ 昨年度の状況</p>	<p>⑨ ビニルハウスのある農地から道路へ赤土等の流出状況</p>

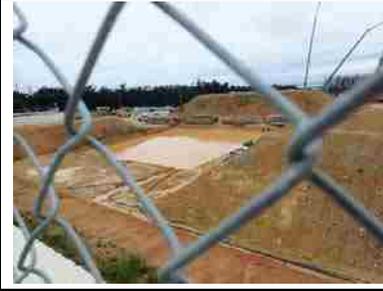
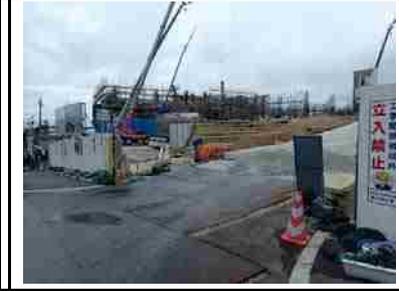
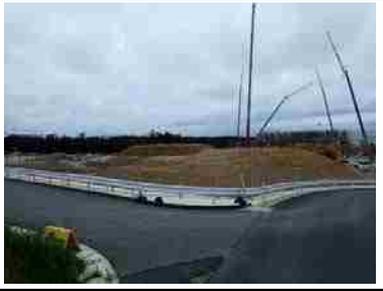
<p>⑩ 赤土等流出防止条例に係わる表示</p>	<p>⑩ 工事現場の状況</p>	<p>⑩ 工事現場の状況</p>

<p>⑩ 工事現場の状況</p>	<p>⑩ 昨年度の状況</p>	<p>⑩ 昨年度の状況</p>

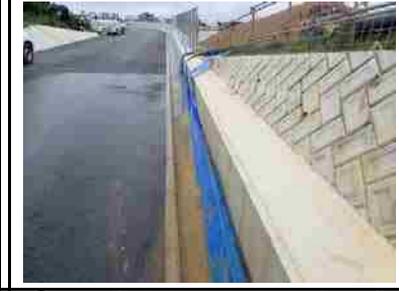
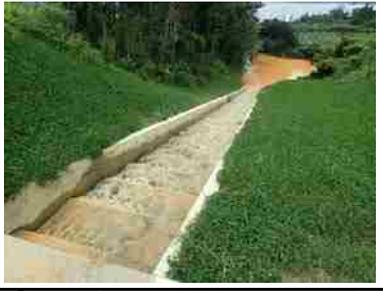
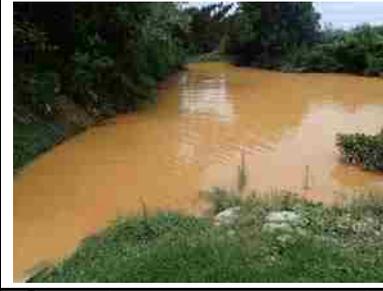
<p>⑩ 昨年度の状況</p>	<p>⑩ 昨年度の状況</p>	<p>⑪ 工事現場からため池へ赤土等の流出状況</p>

<p>⑪ 工事現場からため池へ赤土等の流出状況</p>	<p>⑪ 工事現場からため池へ赤土等の流出状況</p>	<p>⑪ 採水の状況(濁度282.0(度))</p>

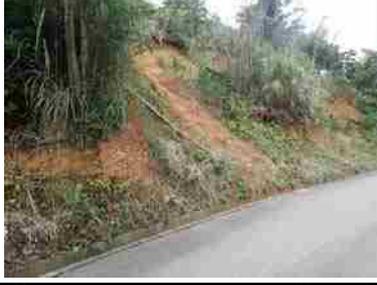
<p>⑪ 昨年度の状況</p>	<p>⑪ 昨年度の状況</p>	<p>⑫ 土砂崩れ跡から側溝や道路へ赤土等の若干の流出状況</p>

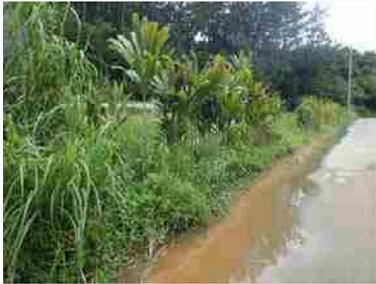
<p>⑫ 昨年度の状況</p>	<p>⑬ 植栽によるグリーンベルトの状況(若干流出)</p>	<p>⑬ 昨年度の状況</p>

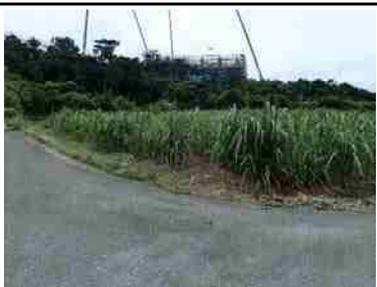
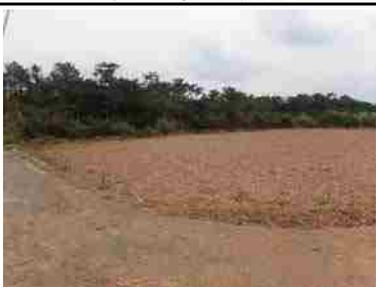
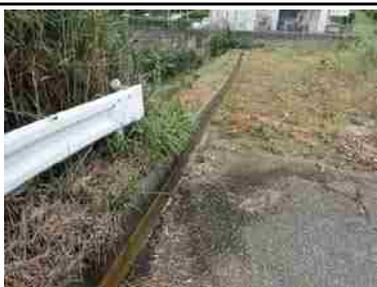
<p>⑭ マルチングによる赤土等の流出防止対策</p>	<p>⑭ 昨年度の状況</p>	<p>⑮ サトウキビ畑横側溝の状況(流出なし)</p>

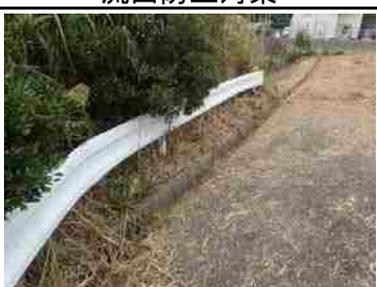
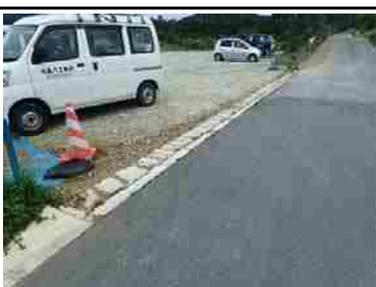
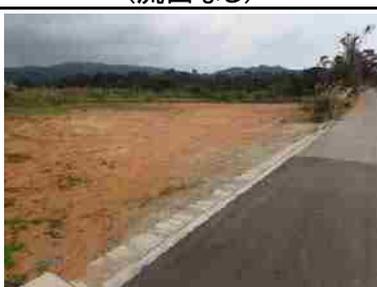
<p>⑮ 昨年度の状況</p>	<p>⑯ 工事ヤードの状況(流出なし)</p>	<p>⑯ 昨年度の状況</p>

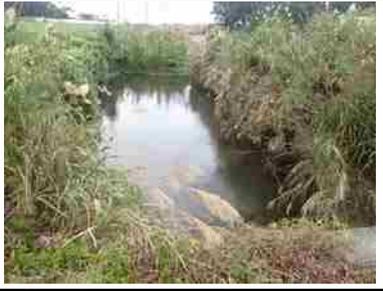
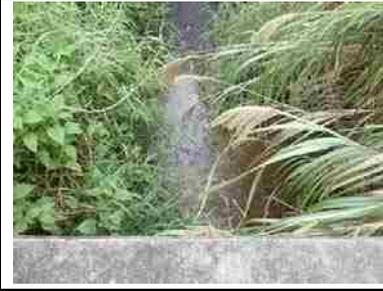
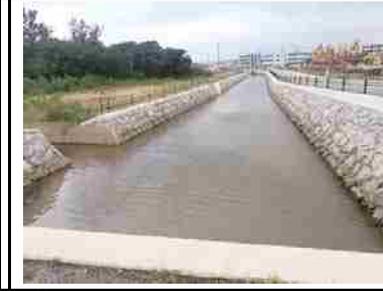
<b>40 屋嘉田潟原 第2回調査(令和元年12月2日実施)</b>
<b>調査日には降雨があったが4mmであったため 平常時 として調査実施</b>
<b>流出情報等</b>
<b>(1)河口、河川</b>
① 河口域において、濁りは確認されなかった。
② 北側支川下流域において、濁りは確認されなかった。
③ 南側支川中流域において、濁りは確認されなかった。
④ 東側支川下流域において、濁りは確認されなかった。
⑤ 北側河川下流域において濁りは確認されなかった。
<b>(2)農地</b>
⑥ 流域内南西側において、ビニルハウスのある農地から道路へ赤土等の流出痕が確認された。
⑦ 流域内中央付近において、土砂崩れ跡から側溝や道路へ赤土等若干の流出痕が確認された。側溝内には若干の赤土等の堆積が確認された。
<b>(3)その他(造成地や工事など)</b>
⑧ 流域内西側において、「恩納村立統合中学校」の工事が確認された。規模は29,993.3㎡であり、赤土等流出防止条例に係わる表示が確認された。
⑨ 流域内西側において、地点⑧の工事現場からため池へ赤土等の流出が確認され、濁度は339.0(度)であった。ため池は河川とは通じておらず、また、調査時にオーバーフローも見られなかった。
⑩ 流域内南側において、地点⑧の工事現場の残土置き場が確認された。規模は20×10m程度であり、赤土等流出防止条例に係わる表示が確認された。
<b>流出防止対策等</b>
<b>(1)農地</b>
⑪ 流域内東側の農地において、植栽によるグリーンベルトが確認された。しかし、道路へ赤土等の若干の流出痕が確認された。
<b>第1回確認地点との比較</b>
<b>流出情報等</b>
<b>(1)農地</b>
⑥ 前回と比べ、ビニルハウスのある農地の状況に変化はなく、赤土等の流出痕が確認された。
⑫ 前回と比べ、ビニルハウスのある農地から道路への赤土等の流出は確認されなかった。
⑬ 前回と比べ、サトウキビ畑のマルチングは無くなっていたが、赤土等の流出は確認されなかった。
<b>(2)その他(造成地や工事など)</b>
⑦ 前回と比べ変化はなく、土砂崩れ跡から側溝へ赤土等の流出痕が確認された。

③ 南側支川中流域の状況 (濁りなし)	④ 東側支川下流域の状況 (濁りなし)	⑤ 北側河川(本川側)の状況 (濁りなし)

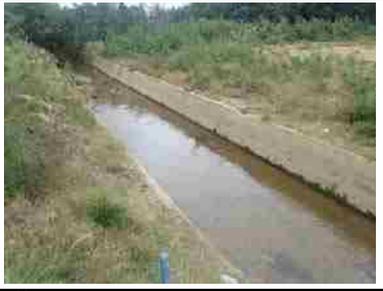
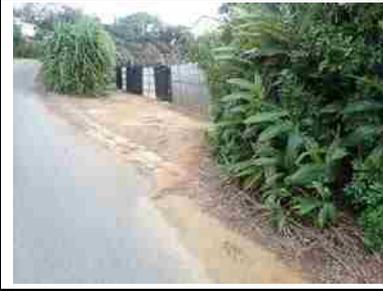
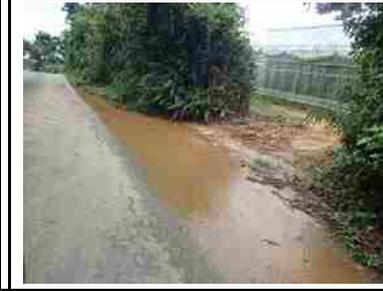
⑤ 北側河川(支川側)の状況 (濁りなし)	⑥ ビニルハウスのある農地から道路へ赤土等の流出痕状況	⑥ 前回の状況

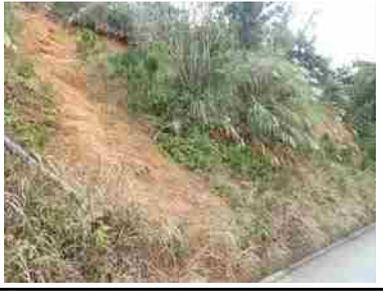
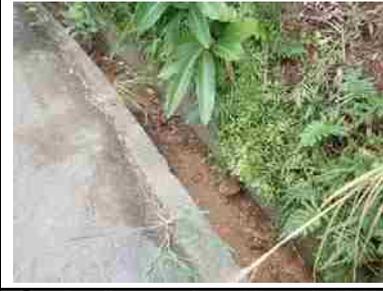
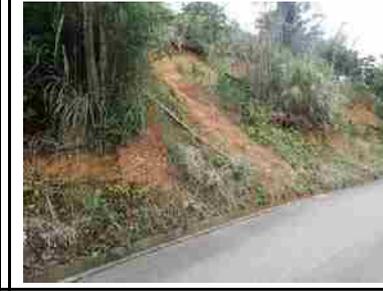
⑦ 土砂崩れ跡から側溝や道路へ赤土等の若干の流出痕状況	⑦ 側溝内の赤土等の堆積状況	⑦ 前回の状況

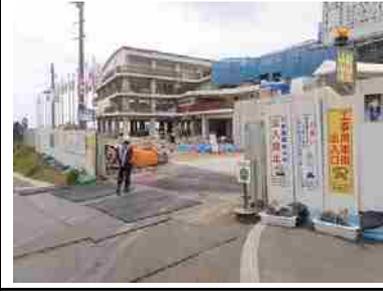
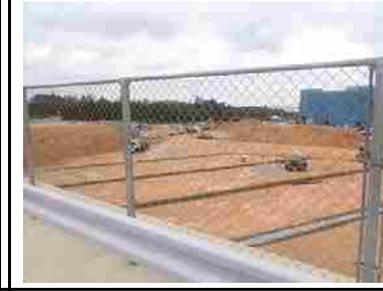
⑧ 前回と比べ、工事現場内の簡易沈砂池はなくなっていた。工事の進捗に伴う対策の変更と考えられる。
⑨ 前回と比べ変化はなく、工事現場からため池へ赤土等の流出が確認された。
<b>流出防止対策等</b>
<b>(1)農地</b>
⑪ 前回と比べ変化はなく、サトウキビ畑に植栽によるグリーンベルトが施されていた。

⑧ 赤土等流出防止条例に係る表示	⑧ 工事現場の状況	⑧ 工事現場の状況

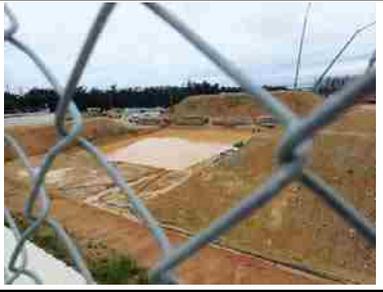
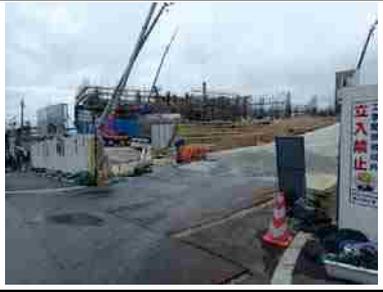
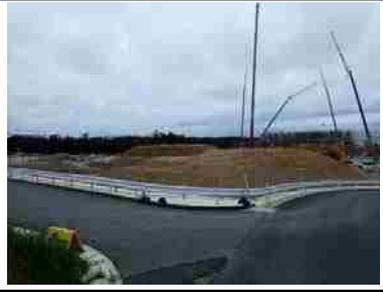
⑧ 前回の状況	⑧ 前回の状況	⑧ 前回の状況

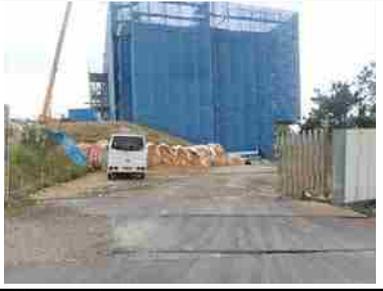
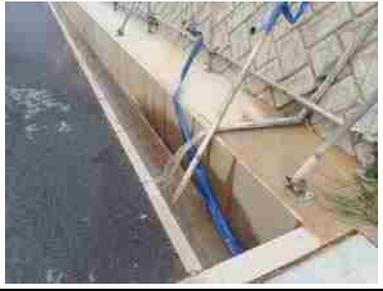
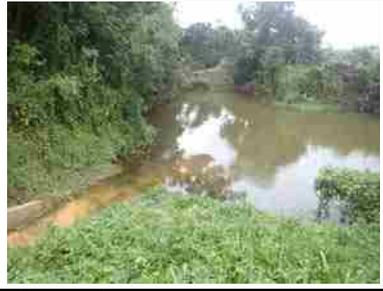
⑨ 工事現場からため池へ赤土等の流出状況	⑨ 工事現場からため池へ赤土等の流出状況	⑨ 工事現場からため池へ赤土等の流出状況

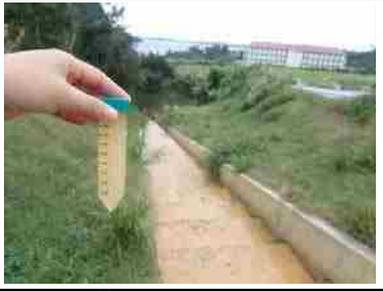
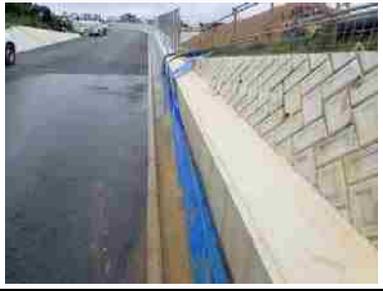
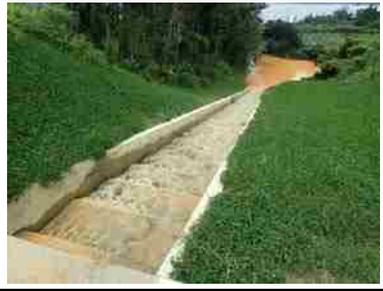
⑨ 採水の状況 (濁度339.0(度))	⑨ 前回の状況	⑨ 前回の状況

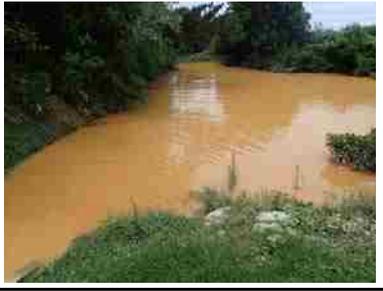
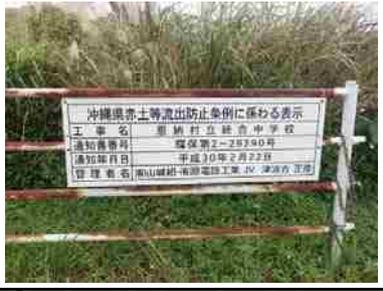
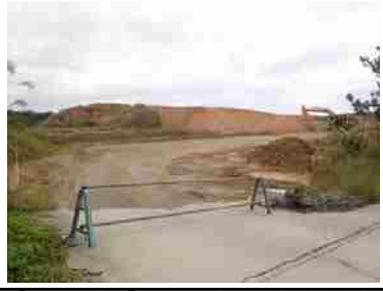
⑨ 前回の状況	⑩ 赤土等流出防止条例に係わる表示	⑩ 地点⑧の工事の残土置き場の状況

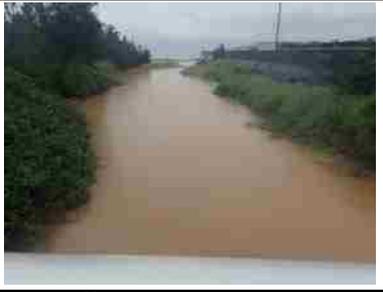
<b>16 平良川河口 第1回調査(令和元年6月14日実施)</b>
<b>調査日には降雨量が45.5mmであったため 降雨時 として調査実施</b>
<b>流出情報等</b>
<b>(1)河口、河川</b>
① 河口域において、濁りが確認され、濁度は68.5(度)であった。
② 下流域において、濁りが確認され、濁度は79.5(度)であった。
③ 中流域において、濁水の流入が確認された。
④ 中流域の砂防ダム直下において、濁りが確認され、濁度は16.5(度)であった。
⑤ 地点③の砂防ダム直上において、濁りが確認された。
⑥ 流域内西側の河川において、濁りが確認され、濁度は25.6(度)であった。
<b>(2)農地</b>
⑦ 流域内東南側において、パイナップル畑から道路や側溝へ赤土等の流出が確認された。
⑧ 流域内南西側において、サトウキビ畑から道路へ赤土等の流出が確認された。
⑨ 流域内西側において、農地から水路へ赤土等の流出が確認された。濁度は146.0(度)であった。
⑩ 流域内西側において、地点⑥に流入する水路の上流にある農地から水路への赤土等の流出が確認された。濁度は68.9(度)であった。
⑪ 流域内西側において、パイナップル畑から水路や道路へ赤土等の流出が確認された。
⑫ 流域内西側において、パイナップル畑から水路へ赤土等の流出が確認された。濁度は263.0(度)であった。
<b>(3)その他(造成地や工事など)</b>
⑬ 流域内東側において、路肩斜面から側溝へ赤土等の若干の流出が確認された。
⑭ 流域内東南側において、空き地から道路や側溝へ赤土等の流出が確認された。
⑮ 流域内南側の土砂崩れ箇所において、土のうによる赤土等の流出防止対策が確認された。しかし、赤土等が土のう横から溢れ、側溝へ流出していた。
⑯ 流域内北側において、路肩斜面や造成地から道路へ赤土等の若干の流出が確認された。
<b>流出防止対策等</b>
<b>(1)農地</b>
⑰ 流域内西側の農地において、植栽による赤土等の流出防止対策が確認された。しかし、道路に面した部分が裸地となっており、赤土等の若干の流出が確認された。
<b>過年度確認地点との比較</b>

① 河口域の状況 (濁り有り)	① 採水の状況 (濁度68.5(度))	② 下流域の状況 (濁り有り)

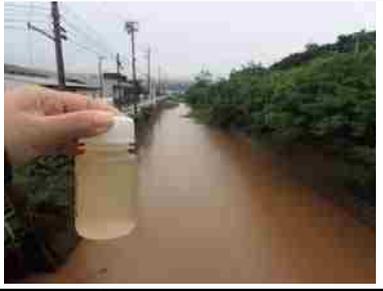
② 採水の状況 (濁度79.5(度))	③ 中流域の状況	④ 中流域の砂防ダム直下の 状況(濁り有り)

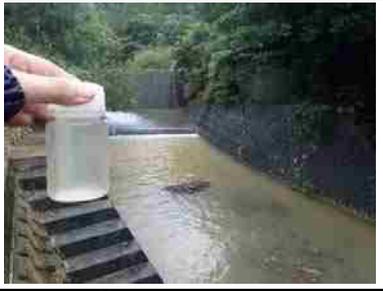
④ 採水の状況 (濁度16.5(度))	⑤ 中流域の砂防ダム直上の 状況(濁り有り)	⑥ 西側河川の状況

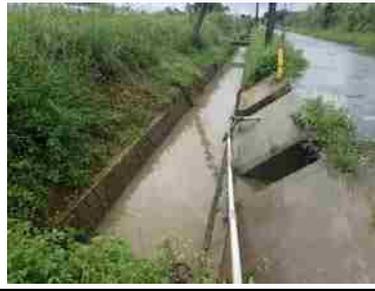
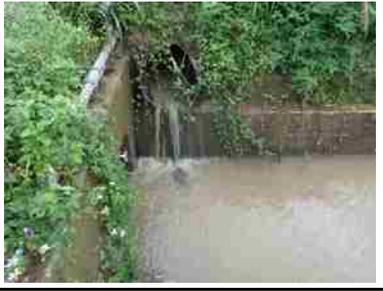
⑥ 西側河川の状況	⑥ 採水の状況 (濁度25.6(度))	⑦ パイナップル畑から道路や 側溝へ赤土等の流出状況

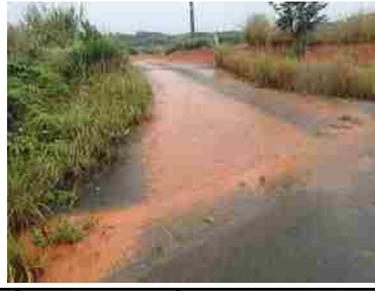
<b>流出情報等</b>
<b>(1)農地</b>
⑦,⑧, ⑰ 昨年度と比べ変化はなく、パイナップル畑等の農地から道路や水路へ赤土等が流出していた。
<b>(2)その他(造成地や工事など)</b>
⑬,⑯ 昨年度と比べ変化はなく、路肩斜面から側溝へ赤土等が流出していた。
⑭ 昨年度と比べ変化はなく、空き地から道路や水路へ赤土等が流出していた。また、本地点は以前パイナップル畑であったが、過去2年程度耕作が見られないことから空き地として記載した。
⑮ 昨年度と比べ変化はなく、土砂崩れ箇所に設置してある土のう横から赤土等が流出していた。
<b>流出防止対策等</b>
<b>(1)農地</b>
⑰ 昨年度と比べ、道路に面した裸地に草本が茂り、赤土等の流出の可能性が減少したと考えられる。

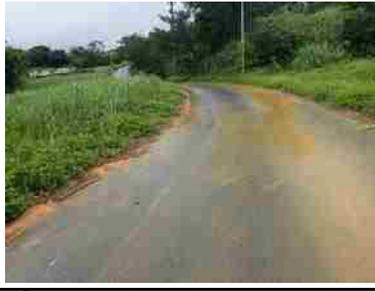
⑦ 昨年度の状況	⑧ サトウキビ畑から道路へ 赤土等の流出状況	⑧ 昨年度の状況

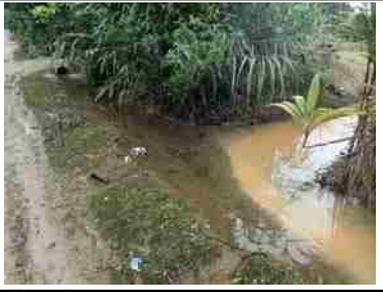
⑨ 農地から水路への流出の状況	⑨ 採水の状況 (濁度146.0(度))	⑩ 地点⑥に流入する水路上流の状況

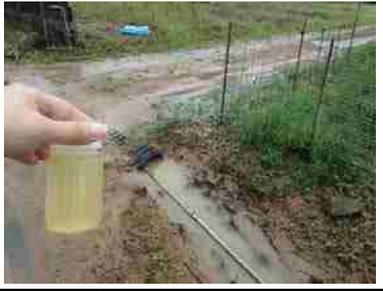
⑩ 採水の状況 (濁度68.9(度))	⑪ パイナップル畑から水路や道路へ赤土等の流出状況	⑪ 昨年度の状況

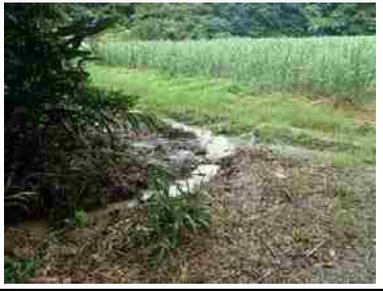
⑫ サトウキビ畑から水路へ赤土等の流出状況	⑫ 採水の状況 (濁度263.0(度))	⑬ 路肩斜面から側溝へ赤土等の若干の流出痕状況

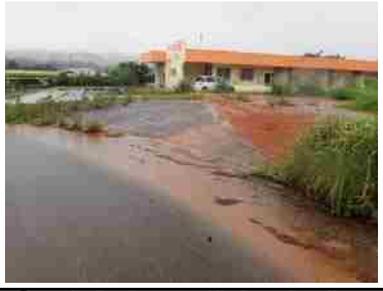
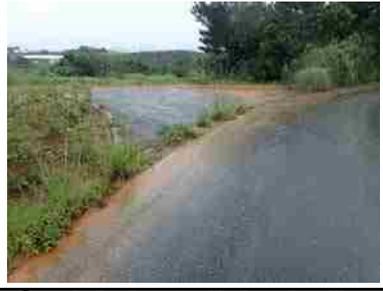
⑬ 昨年度の状況	⑭ 空き地から道路や側溝へ赤土等の流出状況	⑭ 空き地から道路や側溝へ赤土等の流出状況

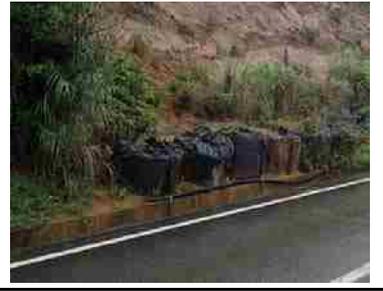
⑭ 昨年度の状況	⑮ 土砂崩れ箇所の状況	⑮ 昨年度の状況

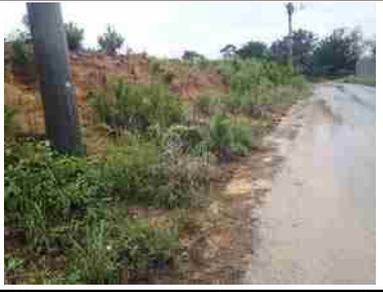
<p>⑩ 路肩斜面や造成地から道路へ赤土等の若干の流出状況</p>	<p>⑩ 昨年度の状況</p>	<p>⑪ 植栽によるグリーンベルトの状況</p>

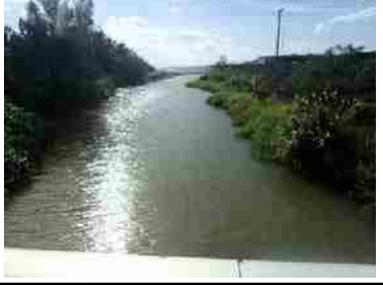
① 河口域の状況 (濁りなし)	② 下流域の状況 (濁りなし)	③ 中流域の砂防ダム直下の 状況(濁りなし)

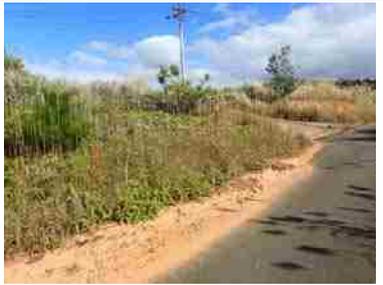
⑥ パイナップル畑から道路や 側溝へ赤土等の流出痕状況	⑥ 前回の状況	⑦ ビニルハウスから側溝や道 路へ赤土等の流出痕状況

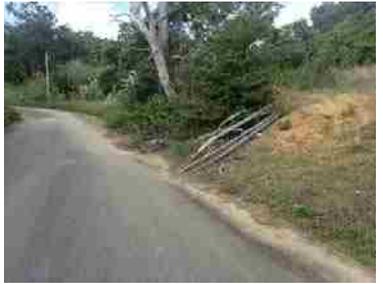
⑧ サトウキビ畑から道路へ赤 土等の流出痕状況	⑧ 前回の状況	⑨ 農地から水路へ流出痕状 況

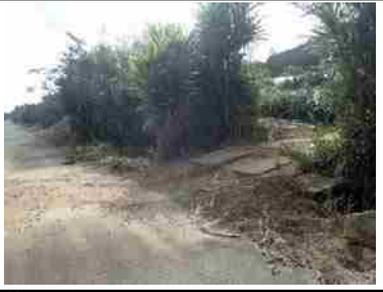
⑪ パイナップル畑から水路や道路へ赤土等の流出痕状況	⑪ 前回の状況	⑫ 空き地から道路や側溝へ赤土等の流出痕状況

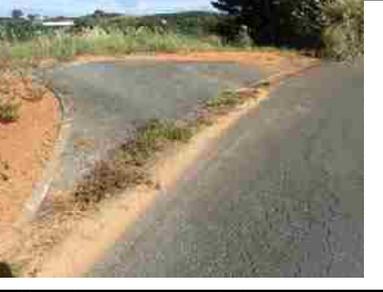
⑰ 前回と比べ、側溝内には若干の堆積があるものの、今回の調査時に流出は確認されなかった。
<b>(2)その他(造成地や工事など)</b>
⑫ 前回と比べ変化はなく、空き地から道路や水路へ赤土等の流出痕が確認された。
⑬ 前回と比べ変化はなく、土砂崩れ箇所に設置してある土のうの横から赤土等の流出痕が確認された。
⑭ 昨年度と比べ変化はなく、斜面裸地から側溝へ赤土等が流出していた。
<b>流出防止対策等</b>
<b>(1)農地</b>
⑮ 前回と比べ変化はなく、植栽による赤土等流出防止対策が施されていたものの、農地から赤土等が流出していた。

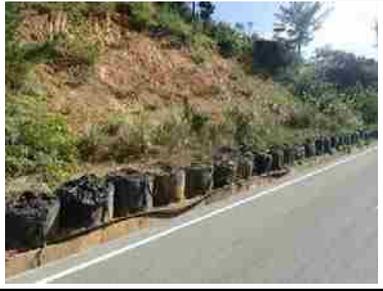
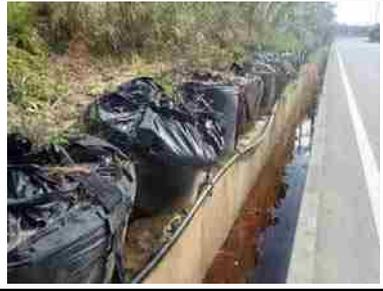
⑫ 前回の状況	⑬ 土砂崩れ箇所の状況	⑬ 土砂崩れ箇所の状況

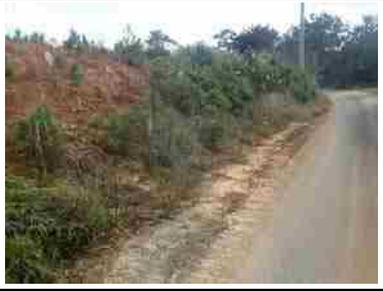
⑬ 前回の状況	⑭ 路肩斜面や造成地から道路へ赤土等の若干の流出痕状況	⑭ 前回の状況

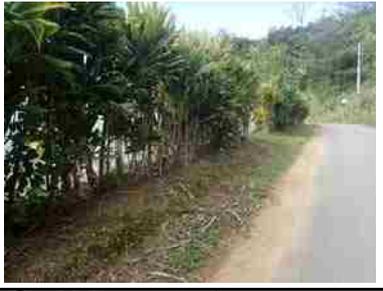
⑮ 植栽によるグリーンベルトの状況	⑮ 前回の状況	⑯ サトウキビ畑の流出状況(流出なし)
