## 15 慶佐次川河口

15 慶佐次川河口

第1回調査(令和元年6月14日実施)

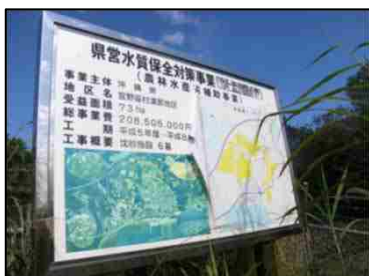
①水質保全対策事業

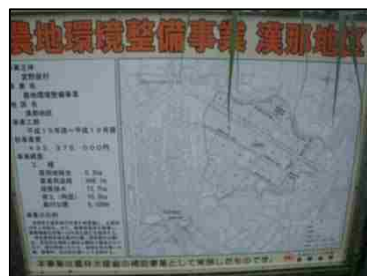
①農地環境整備事業

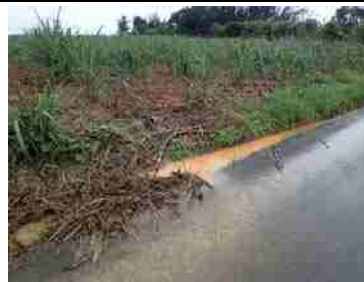
⑫ 農地から側溝や道路へ赤土等の流出状況

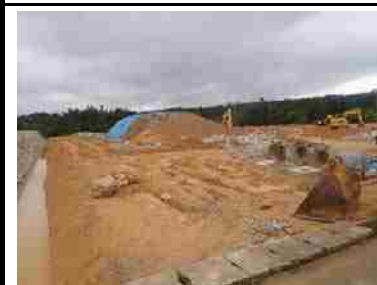
⑭ 昨年度の状況

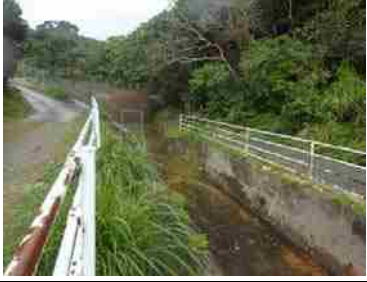
| ②① 沈砂池横の水路の状況 | ②② サトウキビ畑の状況<br>(流出なし) | ②② サトウキビ畑の状況<br>(流出なし) |

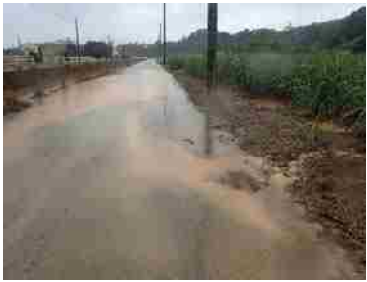
| ②② 前回の状況 | ②③ キウキ畑の状況<br>(流出なし) | ②③ キウキ畑の状況<br>(流出なし) |

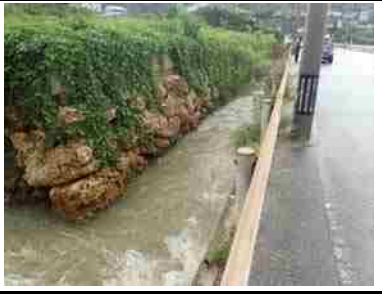
| ① 河口域の状況<br>(濁り有り) | ① 河口域の状況<br>(濁り有り) | ① 採水の状況<br>(濁度9.2(度)) |

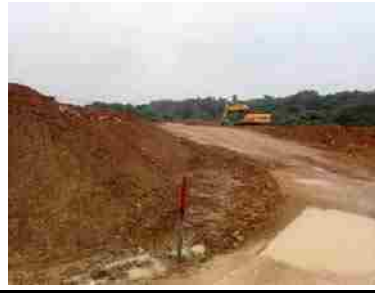
| ⑧ 前回の状況 | ⑨ 赤土等流出防止条例に係る表示 | ⑨ 工事現場の状況 |

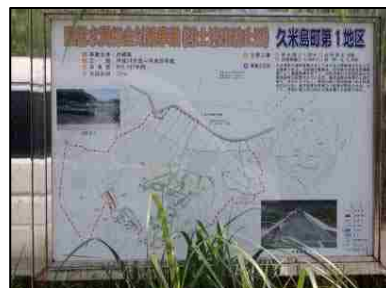
① 県営水質保全対策事業
