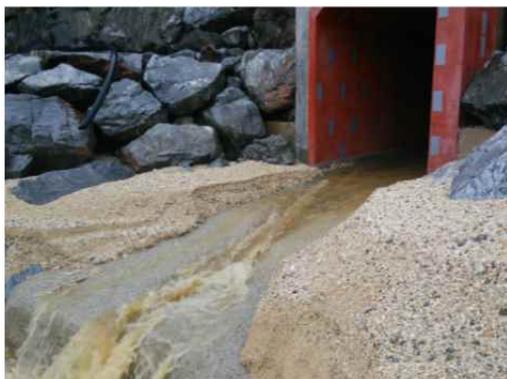
- ・本流域北側河口部のカルバートにおいては、濁水が勢いよく海域に流れ込んでおり、著しい濁りも確認された(地点①)。

地点① 海域へのカルバート(濁り多)

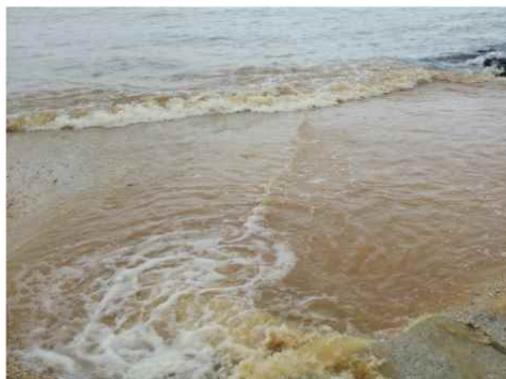
地点① 海域への濁水流出

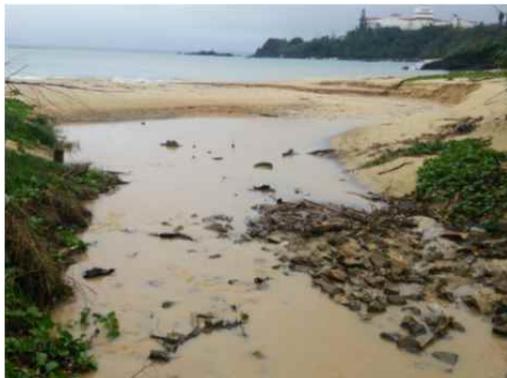
- ・ 本流域南側河口部においても、濁水が流出していた(地点⑤)。なおこの濁水は畜舎臭を伴っていた。なお、国道沿いの水路においても同様の濁りおよび臭いが確認された(地点⑥)ため、濁水を通じた臭いであると考えられる。

地点⑤ 水路から海域側(濁り、臭い有り)

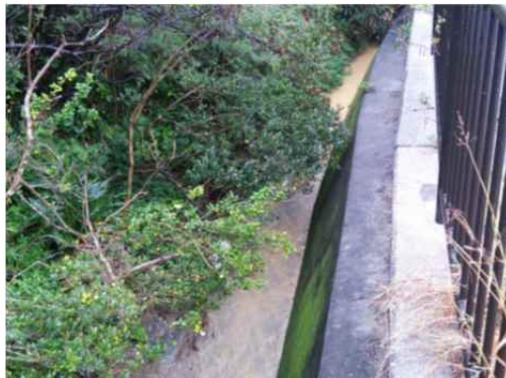
地点⑥ 国道沿い水路(濁り、臭い有り)

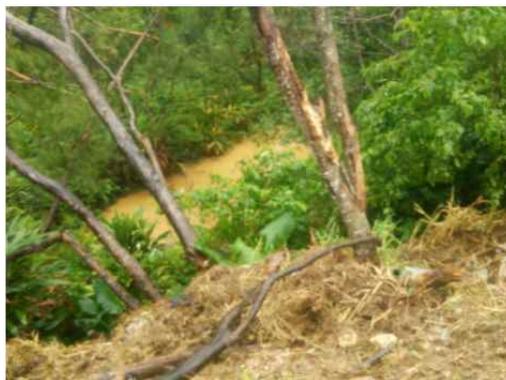
- ・ その上流には、前年度確認した無畜舎放逐養豚所およびその横の裸地が依然として存在しており(地点⑦)、これを発生源として、その横の河川に濁水が流出したものと考えられる(地点⑧)。

地点⑧ 裸地横の河川に流出

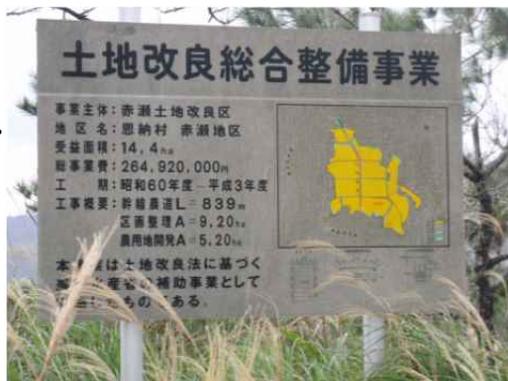
- ・本流域においては、土地改良事業により、圃場整備が行なわれている(位置については図 3.4-19 に図示)。
- ・区域内には主にサトウキビ畑が広がっており、サトウキビ畑ではちょうど刈り取りが行なわれていた(地点⑤)。

地点④ 土地改良区の看板

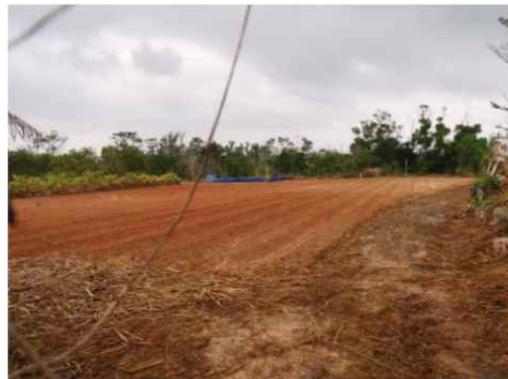
- ・刈り取りが終わったサトウキビ畑では、マルチングによる対策が実施されていた(地点⑥)。
- ・また、裸地状態の畑も確認されたが、奥にはグリーンベルト(月桃)による対策が実施されていた(地点⑦)。

地点⑦ 裸地の畑(奥にグリーンベルト確認)

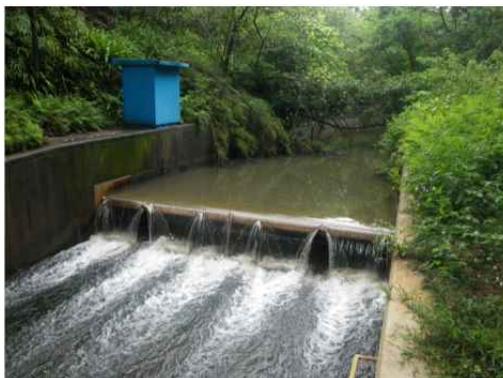
- ・本川沿いにおいては、濁度は低かった(地点⑥)。なお、沖縄自動車道高架より上流は米軍区域内に当たるため、踏査できなかった。

地点⑥ 本川(濁り小)

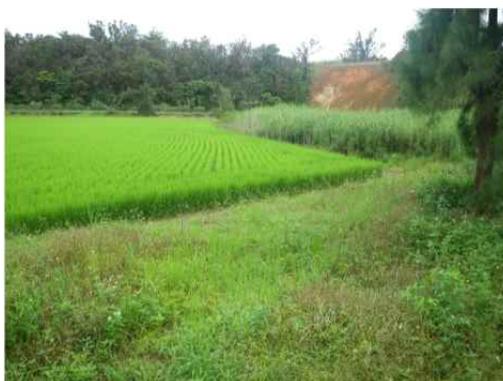
- ・本川の流域内に田んぼの耕作地等が確認された(地点⑧)が、裸地は確認されず、流出も確認されなかった。

地点⑧ 流域内耕作地

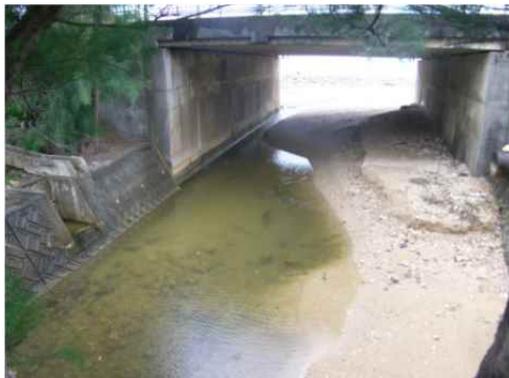
- ・ 河口部(地点①)、河口近くの支流との合流部(地点②)では、濁りは確認されなかった。

地点① 河口部(濁り無し)

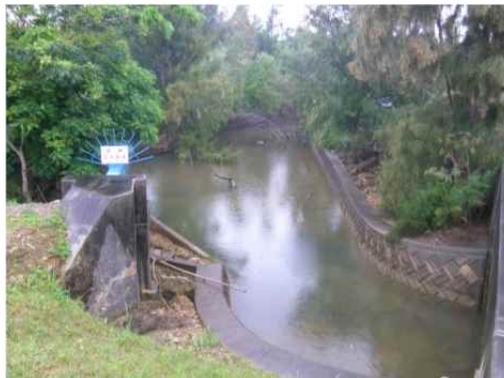
地点② 支流との合流部(濁り無し)

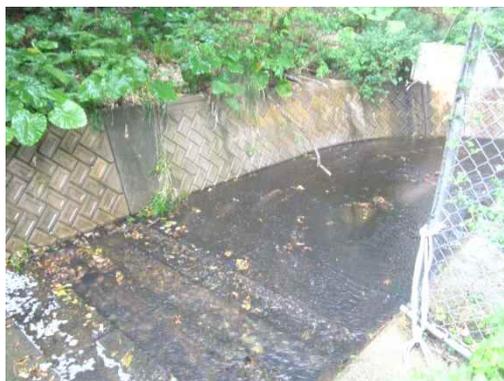
- ・ 上流は米軍区域内にあたるため、踏査可能範囲は限られるが、本流・支流とも濁りは確認されなかった(地点③④)。

地点④ 本流(アクセスできる最上流部(濁り無し))

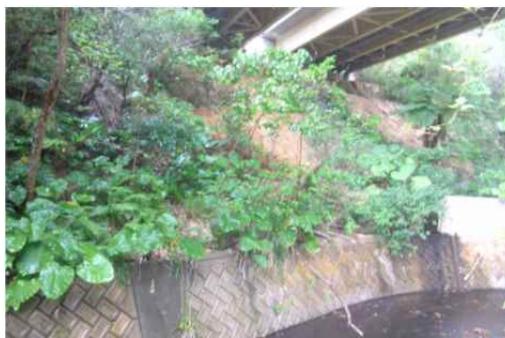
- ・ 第 1 回調査時に確認された沖縄自動車道高架下のカルバート下の崩落箇所は、流出痕は確認され、裸地部分も確認されたが、前回と比べ草本が増えており、流出可能性は減少したと考えられる(地点④)。

地点④ 高架下の崩落痕

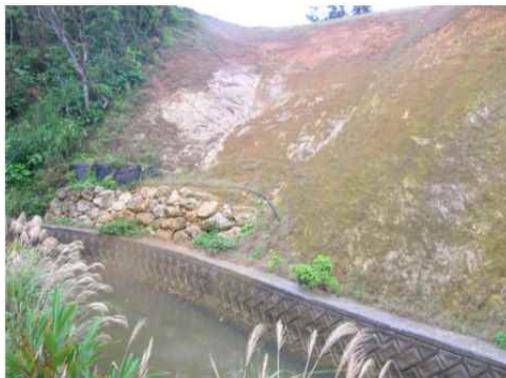
- ・ 第1回調査時に確認された裸地斜面箇所は、前回同様、表土保護工済であり、流出源として懸念される状況ではなかった(地点⑤)。

地点⑤ 崩落斜面跡

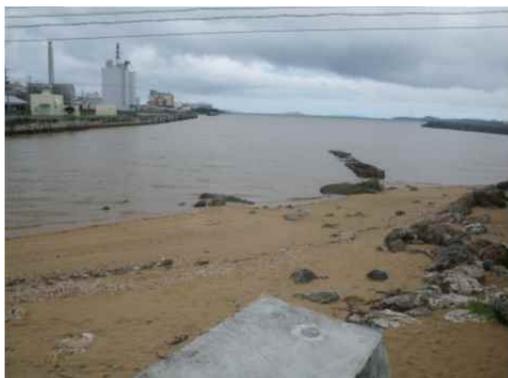
- ・ 河口部および河口直上部においては濁りが確認された(地点①②)。

地点① 河口域(濁り有り)

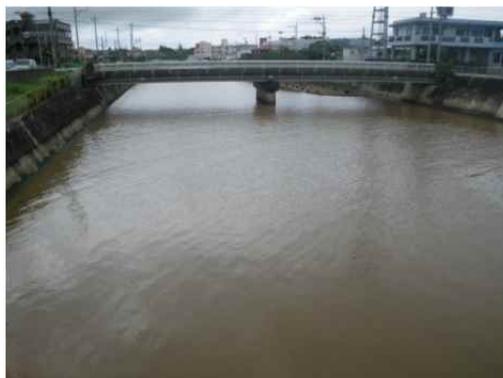
地点② 河口直上部(濁り有り)

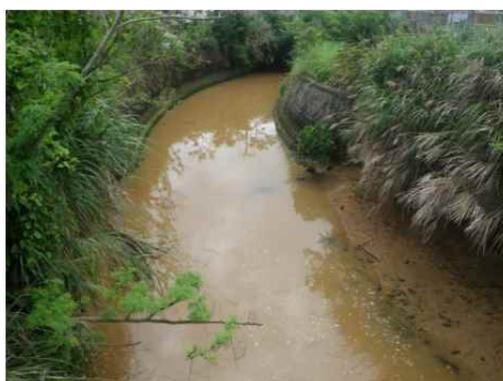
地点④ ユマサ川

- ・ 石川川本川に比べて、支流である肥前川とユマサ川からの濁りが高かった(地点③④)。

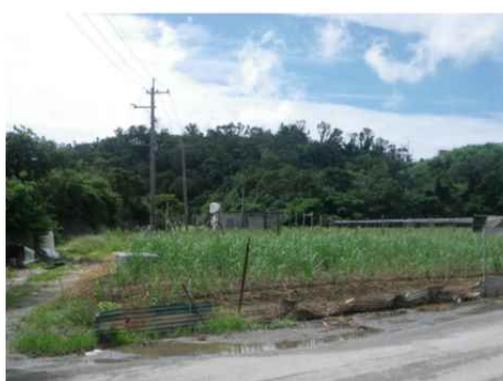
- ・ 支流の流域においては、赤土等流出痕が確認された箇所もあった(地点⑤)が、調査当日においては顕著な流出状況は確認されなかった(地点⑥)。

地点⑥ サトウキビ畑(流出小)

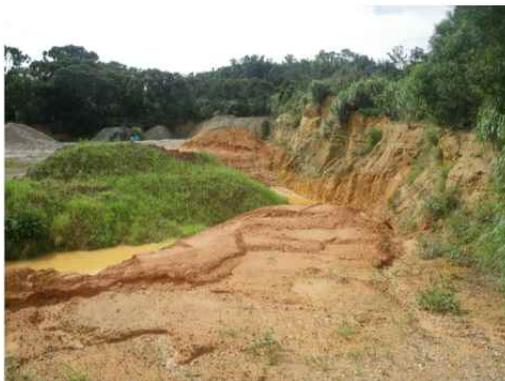
- ・ 肥前川上流において、採石場の裸地が確認された(地点⑦)、今回、流出経路等は確認されず、流出源となりうるかは不明である。

地点⑦ 採石場の裸地

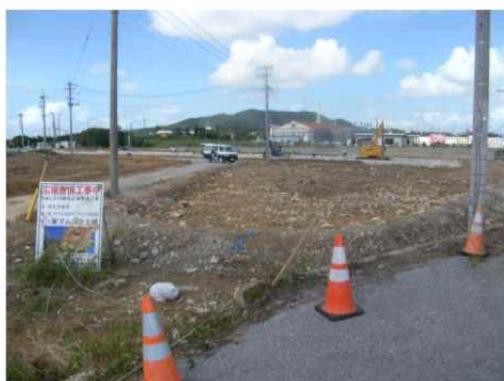
- ・ 前年度において、赤土等の流出が確認された公園工事は既に終了しており、赤土等の流出源として懸念される状況ではなくなった(地点②)。

地点② 昨年度の状況

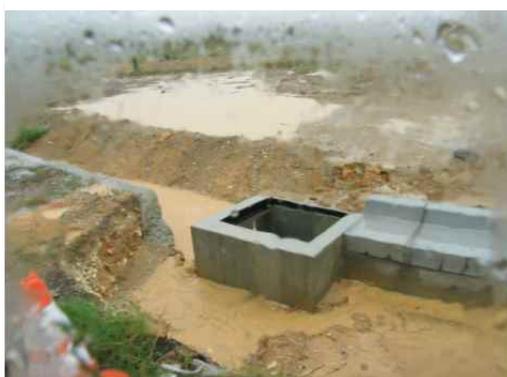
地点② 昨年度の流出状況

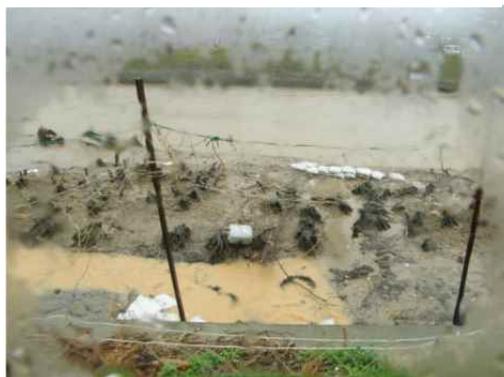
地点② 昨年度の流出状況

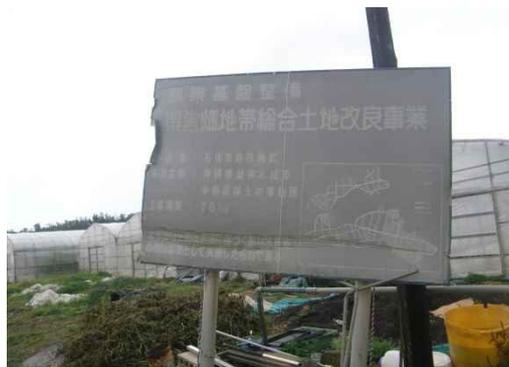
- ・本流域においては、土地改良事業により、圃場整備が行なわれている(位置については図 3.4-31 に図示)。

土地改良区の看板

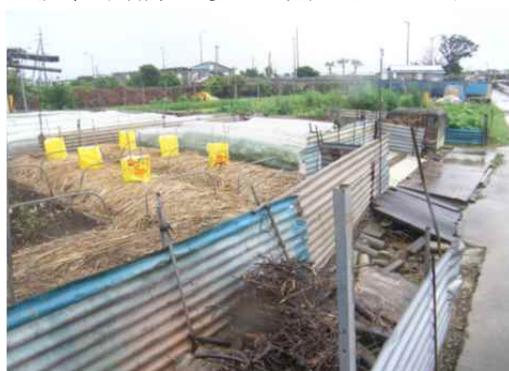
- ・流域内には、赤土等流出防止対策として、流出防止板やグリーンベルト等の設置箇所が多く確認された(地点③～⑧)。

地点③ 流出防止板の設置

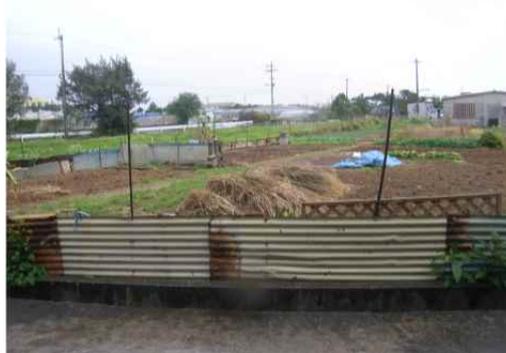
地点④ 流出防止板の設置

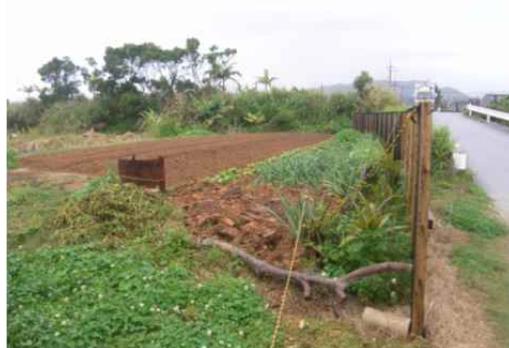
地点⑤ 流出防止板の設置

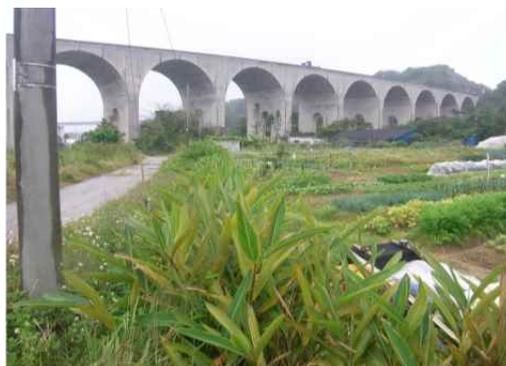
地点⑥ グリーンベルト(月桃)の設置

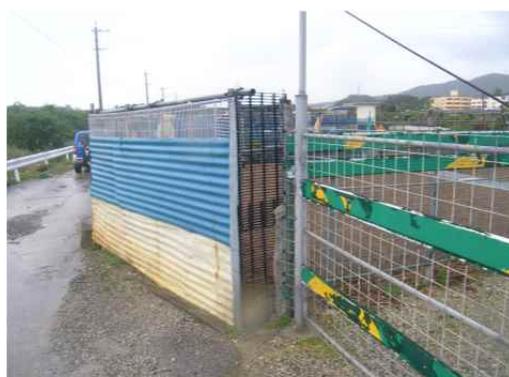
地点⑦ 流出防止板の設置

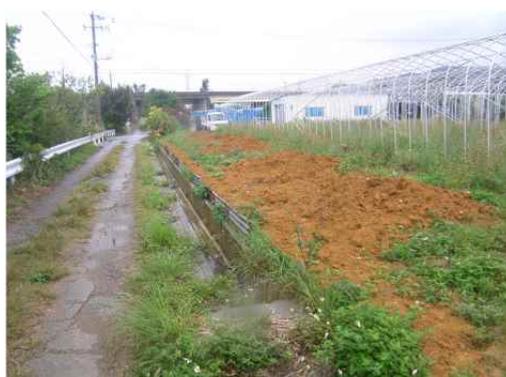
地点⑧ 流出防止板の設置

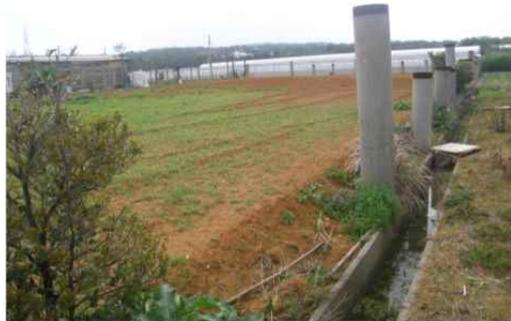
- ・ただし、赤土等が水路等に流出する可能性が高い箇所も複数確認された（地点⑨～⑫）。

地点⑨ 水路に流出する可能性大

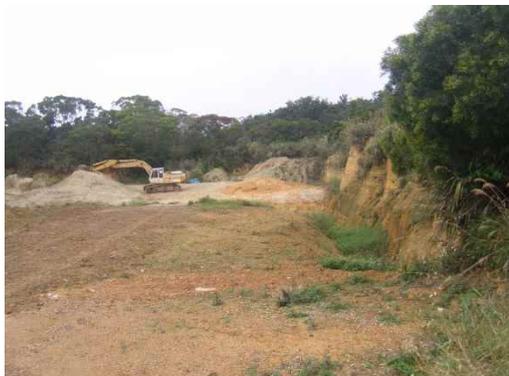
- ・ なお、第1回調査で確認された採石場の裸地は、赤土条例にかかる看板が確認された。また、横の河川に排水管が繋がっているようであり、降雨時に放水するかどうかは不明であるが、流出源として懸念される(地点⑬)。

地点⑬ 採石場

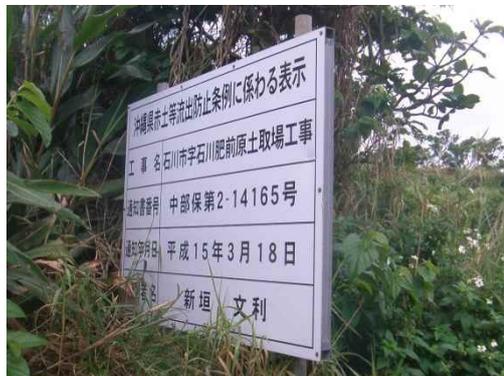
地点⑬ 赤土条例の看板

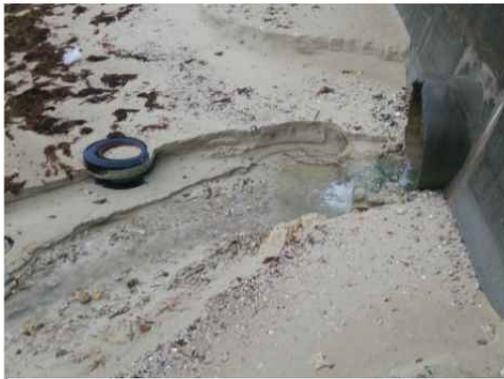
- ・ 河口部において、濁りは殆ど確認されなかった(地点①)。

地点① 河口部(濁り無し)

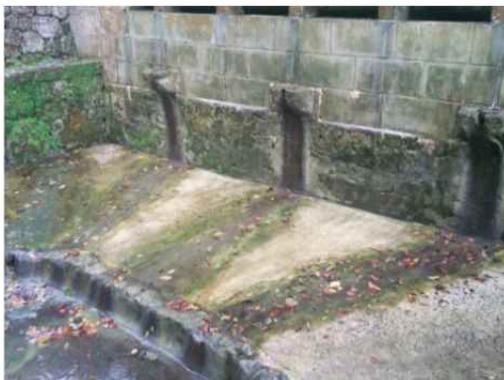
- ・ 上流の仲村渠樋水においても濁りは確認されず(地点②)、そこから下流に続く水路においても濁りは確認されなかった(地点③④)。

地点② 仲村渠樋水(濁り無し)

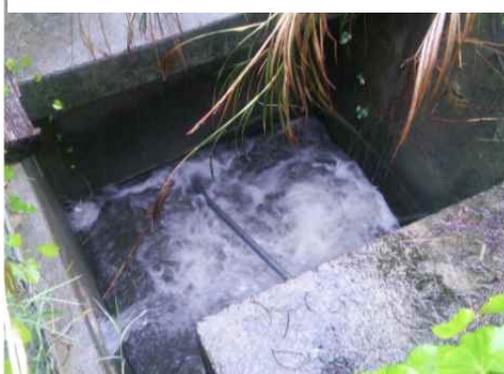
地点④ 仲村渠樋水からの水路(濁り無し)

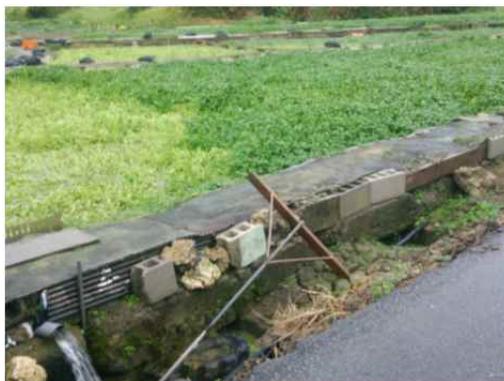
- ・流域東側にはクレソン畑が広がっているが、そこからの排水においても濁りは確認されなかった(地点⑤)。

地点⑤ クレソン畑からの排水(濁り無し)

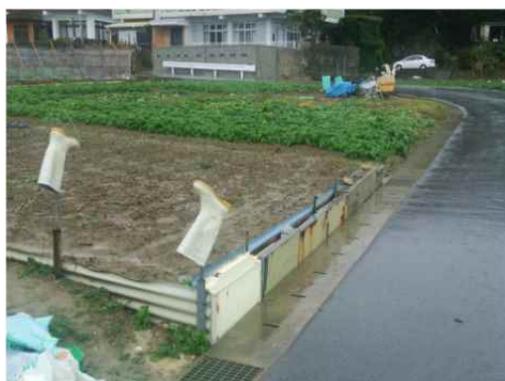
- ・また、流域内の畑においても流出状況は殆ど見られず、また、畑縁に赤土等の流出を防ぐ役割を果たす構造物(畦畔)が設置された箇所が多数見られた(地点⑥⑦)。

地点⑦ 畑縁の構造(畦畔)

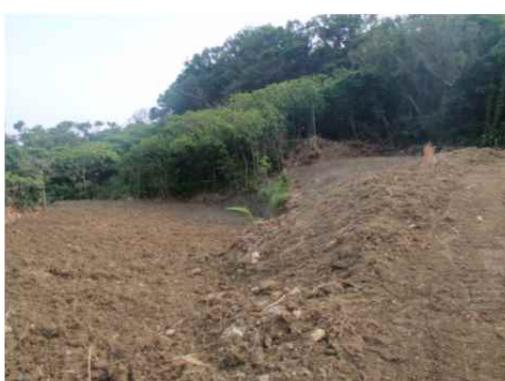
- ・昨年度において確認された、斜面に位置する造成裸地は、現在雑草等で覆われ裸地ではなくなっており、特に懸念すべき流出源ではなくなっていた(地点⑧)。

地点⑧ 昨年度の状況

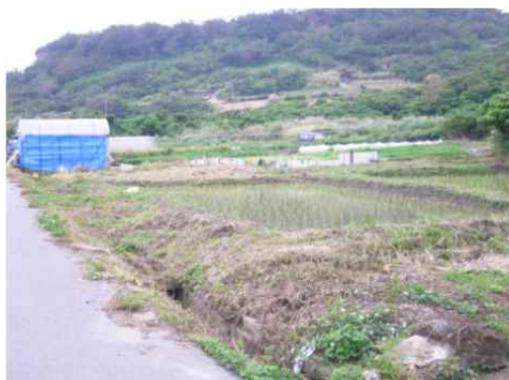
- ・ 河口部において濁りは確認されなかった(地点①)。
- ・ 流域内にはクレソン畑(地点②)、水田(地点③)、ウズラマメ畑(地点④)等が広がっていたが、赤土等の流出源として懸念される箇所は確認されなかった。

地点③ 田んぼ

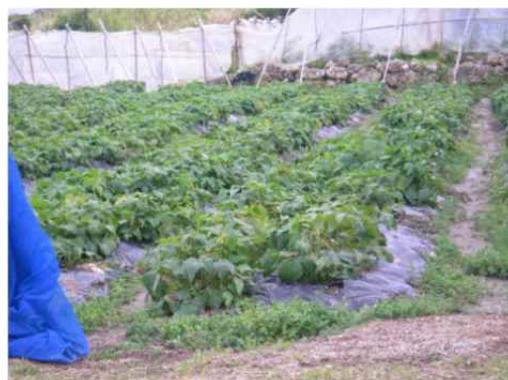
地点④ ウズラマメ畑

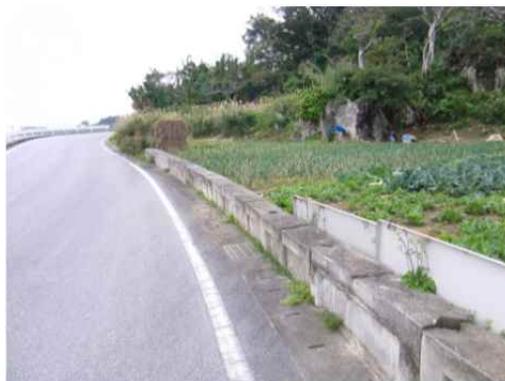
- ・ 幾つかの畑においては、縁に構造物(畦畔)が置かれ、流出防止対策として有効な箇所も確認された(地点⑥⑦)。

地点⑦ 畑縁の構造(畦畔)

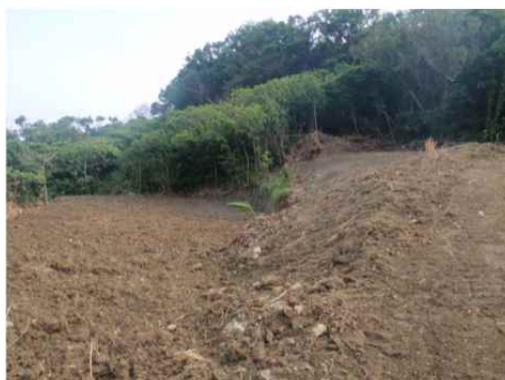
- ・ 昨年度において確認された斜面に位置する造成裸地は、第1回調査時にも確認したとおり、現在雑草等で覆われ裸地ではなくなっており、特に懸念すべき流出源ではなくなっていた(地点⑨)。

地点⑨ 昨年度の状況
