48 加武川河口

第1回調査(平成30年6月16日実施)

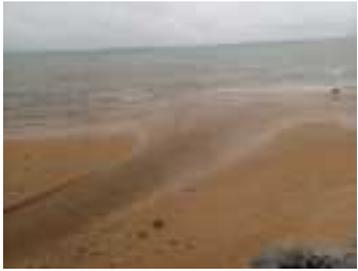
48 加武川河口 第1回調査(平成30年6月16日実施)
調査日前日には降雨量が166mmであったため 降雨後 として調査実施
流出情報等
(1)河口、河川
① 河口域において、濁りは確認されなかった。
② 河川下流域において、濁りは確認されなかった。
③ 河川下流域において、若干の濁りが確認された。
④ 東側支川のアクセスできる最上流域において、若干の濁りが確認された。
⑤ 西側支川のアクセスできる最上流域において、濁りは確認されなかった。また、河川横の崩落箇所には土のうによる赤土等の流出防止対策が確認された。
(2)農地
⑥ 流域内西側において、サトウキビ畑から側溝へ赤土等の流出痕が確認された。側溝内には大量の赤土等が堆積してると考えられる。
(3)その他(造成地や工事など)
⑦ 流域内東側において、土砂崩れ跡が確認された。法面には裸地が目立ち、河川側面には若干の流出痕があったことから、降雨時には赤土等が流出する可能性があると考えられる。
流出防止対策等
(1)農地
⑧ 流域内中央付近のタイモ畑において、トタン板による赤土等の流出防止対策が確認された。
⑪ 流域内西側付近のサトウキビ畑において、パイプによる赤土等の流出防止対策が確認された。しかし、道路への赤土等の若干の流出痕も確認された。
⑫ 流域内西側付近の農地において、マルチングによる赤土等の流出防止対策が確認された。
過年度確認地点との比較
流出情報等
(1)農地
⑥ 昨年度と比べ変化はなく、サトウキビ畑から溝や道路へ赤土等が流出していた。
(2)その他(造成地や工事など)
⑦ 昨年度と比べ変化はなく、土砂崩れ箇所の法面には裸地が目立ち、河川側面には若干の流出痕があった。

① 河口域の状況 (濁りなし)	② 河川下流域の状況 (濁りなし)	② 河川下流域の状況 (濁りなし)

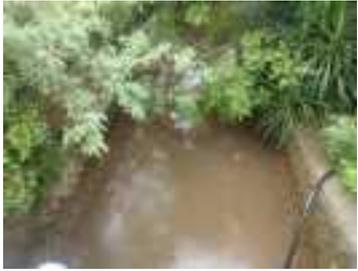
③ 河川下流域の状況 (濁り少)	④ 東側支川のアクセスできる 上流域の状況(濁り少)	④ 東側支川のアクセスできる 上流域の状況(濁り少)

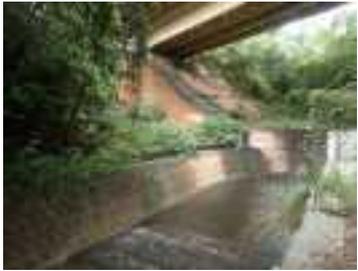
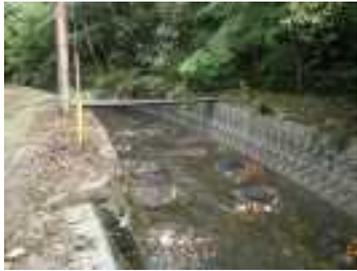
⑤ 西側支川のアクセスできる 最上流域の状況(濁りなし)	⑤ 西側支川のアクセスできる 最上流域の状況(濁りなし)	⑥ サトウキビ畑から側溝へ赤 土等の流出痕状況

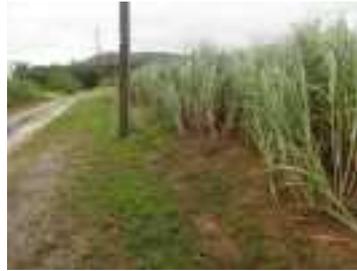
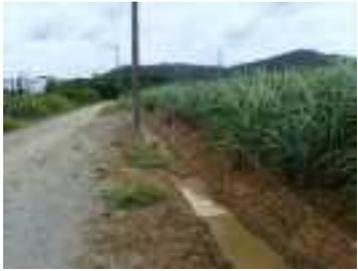
⑥ 昨年度の状況	⑦ 土砂崩れ箇所の状況	⑦ 昨年度の状況

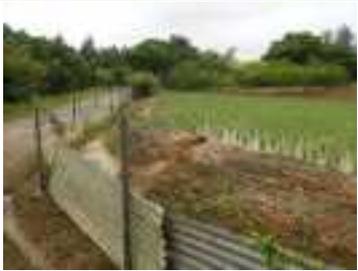
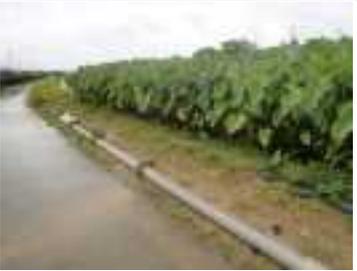
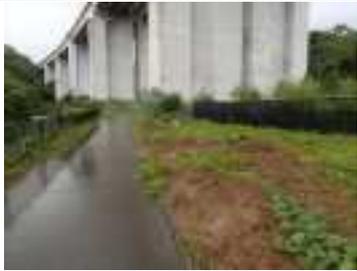
⑧ トタン板による赤土等の流 出防止対策	⑨ パイプによる赤土等の流 出防止対策	⑩ マルチングによる赤土等の 流出防止対策

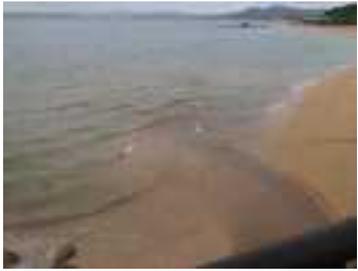
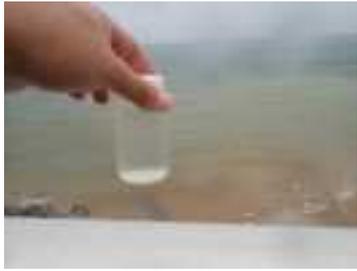
48 加武川河口 第2回調査(平成31年2月13日実施)
調査日前日には降雨量が36mmであったため 降雨後 として調査実施
流出情報等
(1)河口、河川
① 河口域において、若干の濁りが確認され、濁度は6.6(度)であった。
② 河川下流域において、濁りが確認され、濁度は122.8(度)であった。この濁水の要因は、地点⑥のタイモ畑からの濁水の流出や周辺の農地からの流出と考えられる。
③ 東側支川のアクセスできる最上流域において、濁りはほとんどなく、濁度は3.3(度)であった。
④ 西側支川のアクセスできる最上流域において、濁りはほとんどなく、濁度は5.3(度)であった。また、河川横の崩落箇所には土のうによる赤土等の流出防止対策が確認された。

① 河口域の状況 (濁り少)	① 採水の状況 (濁度6.6(度))	② 河川下流域の状況 (濁り有り)

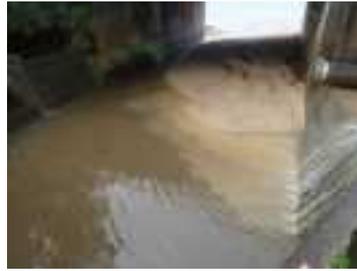
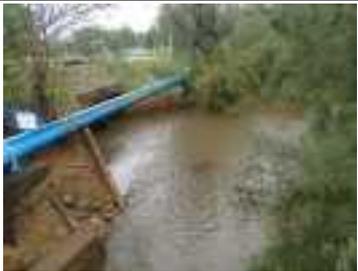
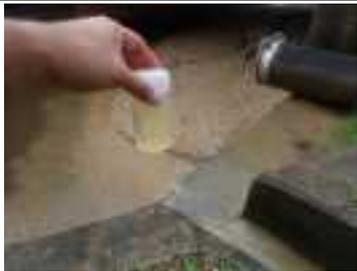
② 河川下流域の状況 (濁り有り)	② 採水の状況 (濁度122.8(度))	③ 東側支川のアクセスできる 上流域の状況(濁り少)

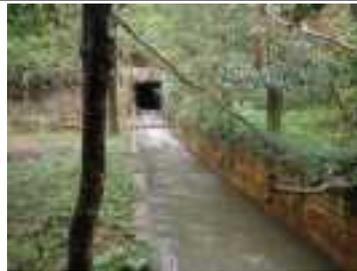
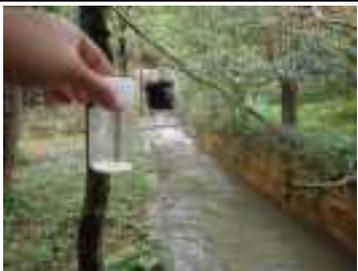
③ 採水の状況 (濁度3.3(度))	④ 西側支川のアクセスできる 最上流域の状況(濁り少)	④ 採水の状況 (濁度5.3(度))

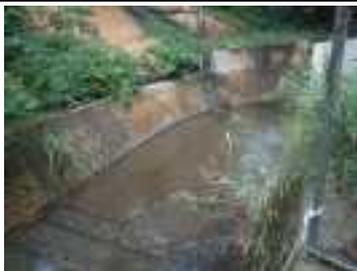
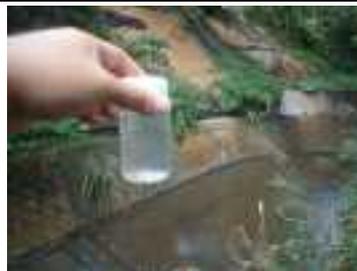
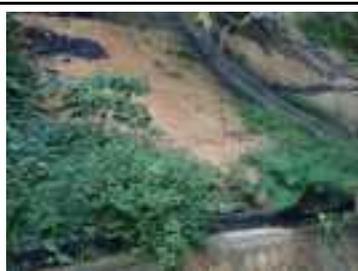
④ 河川横の土のうによる流出 防止対策	⑤ 農地から側溝や道路へ赤 土等の流出状況	⑤ 昨年度の状況

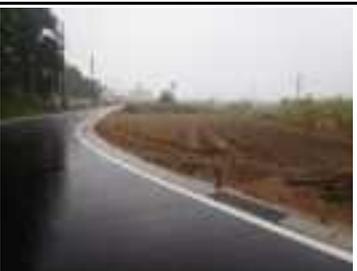
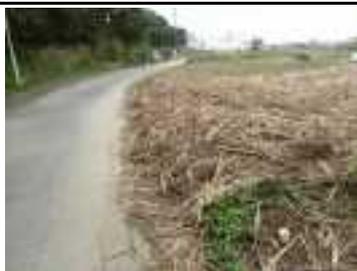
(2)農地
⑤ 流域内西側の農地において、側溝や道路へ赤土等の流出が確認された。
(3)その他(造成地や工事など)
⑥ 流域内中央付近のタイモ畑において、農地端から農地にたまった濁水が排水されており、その濁度は51.7(度)であった。
流出防止対策等
(1)農地
⑦ 流域内東側において、裸地の目立つ河川法面が確認された。河川側面には若干の流出痕があったことから、降雨時には赤土等が流出する可能性があると考えられる。
⑧ 流域内東側において、裸地が目立つ空き地から道路へ赤土等の流出が確認された。
⑨ 流域内西側のサウキビ畑において、マルチングによる赤土等の流出防止対策が確認された。

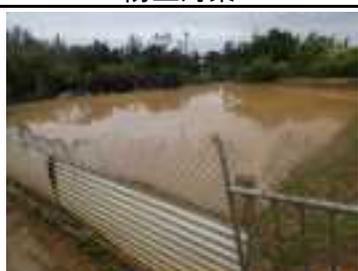
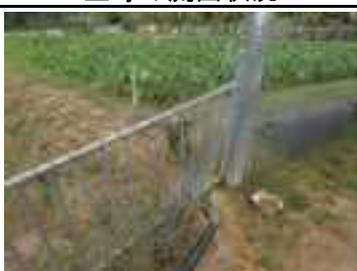
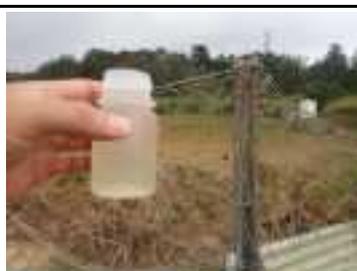
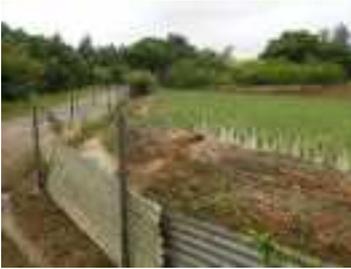
(2)その他(造成地や工事など)
⑩ 流域内西側付近の農地において、部分的に草本によるグリーンベルトが確認された。しかし、グリーンベルトがない箇所から道路へ赤土等の若干の流出痕が確認された。
1回目確認地点との比較
流出情報等
(1)農地
⑤ 前回と比べ、農地のマルチングはなくなり、赤土等の若干の流出が確認された。
⑥ 前回と比べ、タイモ畑にトタンによる赤土等流出防止対策に変化はなかったものの、今回は農地端から農地にたまった濁水が排水されていた。降雨量が畑の許容量を超えた場合、今回のように濁水を排水している可能性が高いと考えられる。

⑥ タイモ畑から濁水流出の状 況	⑥ タイモ畑の状況	⑥ 採水の状況 (濁度51.7(度))

⑥ 前回の状況	⑦ 土砂崩れ後の状況	⑦ 前回の状況

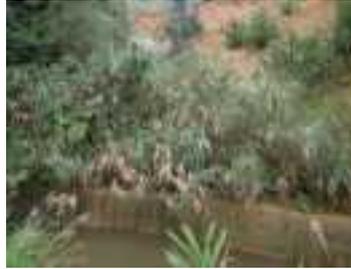
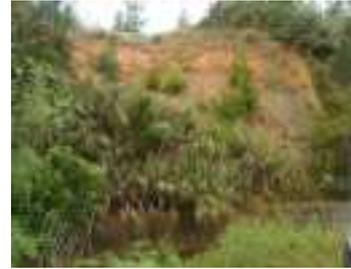
(2)その他(造成地や工事など)
⑦ 前回と比べ変化はなく、土砂崩れ箇所の法面には裸地が目立ち、河川側面には若干の流出痕があった。
⑧ 昨年度に造成された箇所は、特に利用されていないようで裸地の目立つ空き地になっていた。また、赤土等も造成時と同じように道路へ流出していた。
流出防止対策等
(1)農地
⑨ 前回と比べ、農地にはマルチングが施されており、赤土等の流出もなかった。

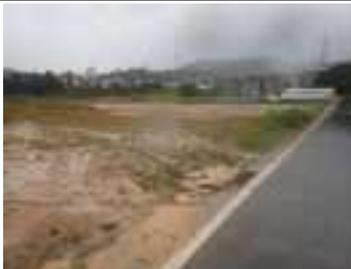
⑧ 裸地の目立つ空き地から道路へ赤土等の流出状況	⑧ 昨年度の状況	⑨ マルチングによる赤土等の流出防止対策

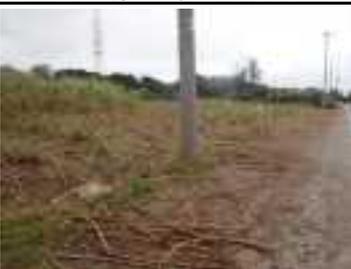
⑨ マルチングによる赤土等の流出防止対策	⑨ 前回の状況	⑩ グリーンベルトによる赤土等の流出防止対策

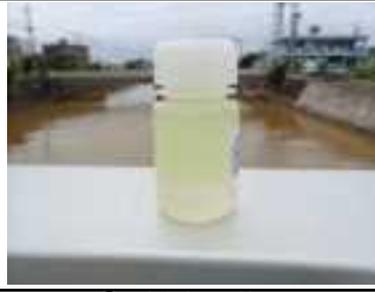
55 石川川(うるま市)河口 第1回調査(平成30年7月5日実施)
調査日には降雨量が10mmであったため 降雨時 として調査実施
流出情報等
(1)河口、河川
① 河口域において、濁りが確認され、その濁度は4.8(度)であった。
② 北側支川下流域において、濁りが確認され、その濁度は4.6(度)であった。
(2)農地
③ 流域内東側において、キク畑から側溝や道路へ赤土等の若干の流出が確認された。
④ 流域内北側において、サトウキビ畑から側溝や道路へ赤土等の若干の流出が確認された。
⑤ 流域内北側において、農地から側溝や道路への赤土等の流出が確認された。
⑥ 流域内北側において、キク畑から道路へ赤土等の若干の流出が確認された。
⑦ 流域内西側において、農地から道路へ赤土等の若干の流出が確認された。
⑧ 流域内西側において、農地から水路や道路へ赤土等の若干の流出が確認された。

① 河口域の状況 (濁り有り)	① 河口域の状況 (濁り有り)	① 採水の状況 (濁度4.8(度))

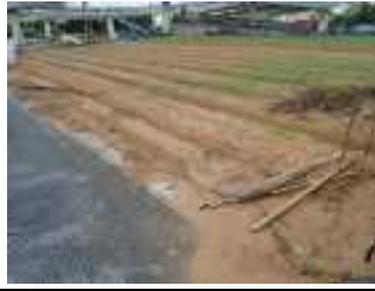
(1)農地
③ 昨年度と比べ、キク畑の裸地が目立っており、赤土等の流出可能性は高まったと考えられる。
④,⑥, 昨年度と比べ変化はなく、キク畑やサトウキビ畑等の農地から道路や側溝等へ赤土等が流出し
⑦,⑧ ていた。
⑰ 昨年度と比べ、農園から赤土等の流出は確認されず、草本が覆い、裸地がほとんどなくなっていたため、以後流出する可能性は低いと考えられる。
⑱ 昨年度と比べ、造成地は農地として利用されており、特に流出等は確認されなかった。

② 北側支川下流域の状況 (濁り有り)	② 採水の状況 (濁度4.6(度))	③ キク畑から側溝や道路へ 赤土等の若干の流出状況

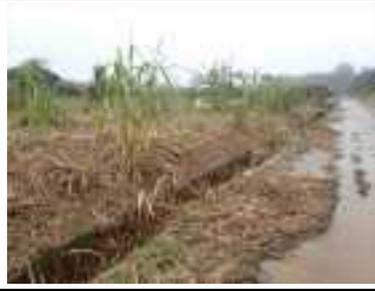
③ 昨年度の状況	④ サトウキビ畑から側溝や道路へ 赤土等の若干の流出状況	④ 昨年度の状況

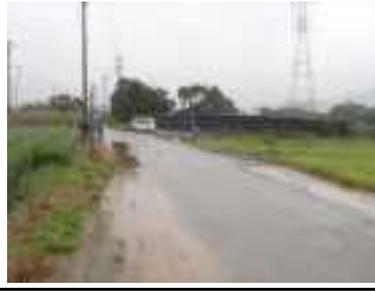
⑤ 農地から側溝や道路へ赤 土等の流出状況	⑥ キク畑から道路へ赤土等 の若干の流出状況	⑥ 昨年度の状況

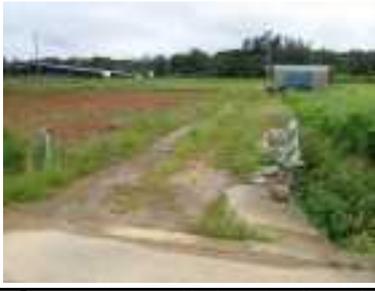
⑦ 農地から道路へ赤土等の 若干の流出状況	⑦ 昨年度の状況	⑧ 農地から道路や側溝へ赤 土等の若干の流出状況

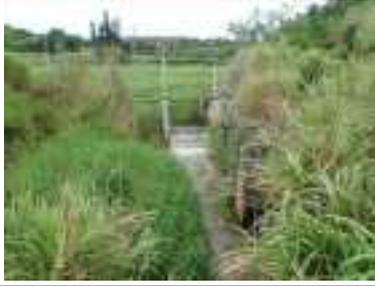
⑩ オーバーフローの状況
(濁り少)

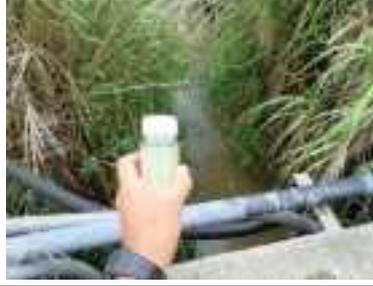
⑩ 採水の状況
(濁度1.4(度))

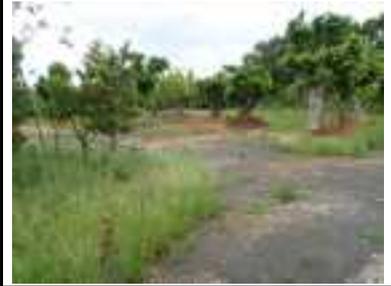
⑩ 農園の状況
(流出なし)

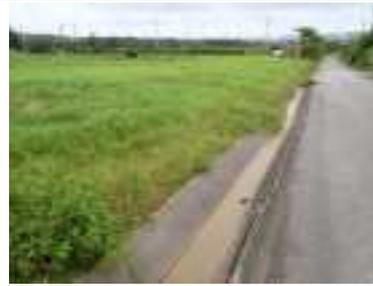
⑪ 農地の状況
(流出なし)

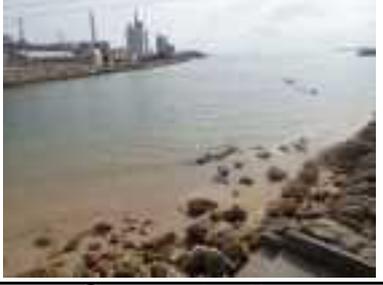
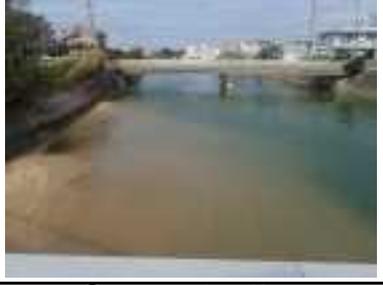
- ① 河口域において、濁りは確認されなかった。
- ② 北側支川下流域において、若干の濁りが確認され、その濁度は8.4(度)であった。

① 河口域の状況 (濁りなし)	① 河口域の状況 (濁りなし)	② 北側支川下流域の状況 (濁り少)

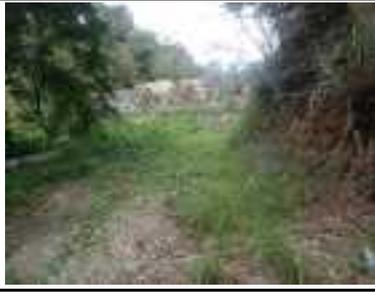
- ⑧ 流域内北東側において、新規造成地が確認された。造成地付近には規模不明の「(仮称)瀬良垣ホテル事業」と2,543㎡の「中部保第2-28048-1号」の工事が行われており、赤土等流出防止条例に係わる表示が確認された。
- ⑨ 流域内中央付近において、路肩斜面から側溝や道路へ赤土等の若干の流出痕が確認された。
- ⑩ 流域内南側において、新規造成地が確認された。規模は約40×20m程度であり、赤土等流出防止条例に係わる表示は確認されなかったが、外周には赤土等の流出防止対策として構造物や土のうが設置されていた。
- ⑪ 流域内南側において、「(仮称)サンエー石川シティ新築工事」が確認された。工事規模は45,642㎡であり、赤土等流出防止条例に係わる表示も確認された。トラックのタイヤ痕はあったが、特に流出はなかった。
- ⑫ 流域内南西側において、土砂崩れ箇所が確認された。裸地が目立ち、道路への赤土等の流出も確認された。

- ⑧ 昨年度と比べ、工事箇所から赤土等の流出は確認されなかった。
- ⑨ 昨年度と比べ、路肩斜面から側溝や道路への赤土等の流出痕は薄くなっていた。
- ⑫ 昨年度と比べ、土砂崩れ箇所から道路への赤土等の流出痕は薄くなっていた。

<p>⑧ 赤土等流出防止条例に係わる表示</p>	<p>⑧ 工事現場の状況</p>	<p>⑧ 前回の状況</p>

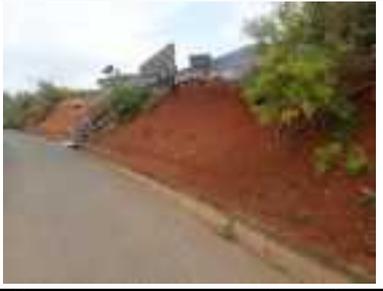
<p>⑨ 路肩斜面から側溝や道へ赤土等の若干の流出痕状況</p>	<p>⑨ 前回の状況</p>	<p>⑩ 新規造成地の状況</p>

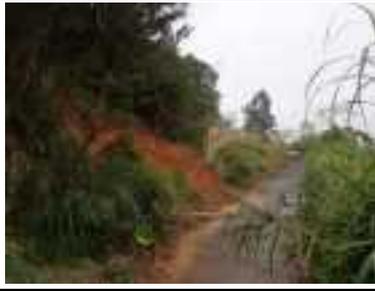
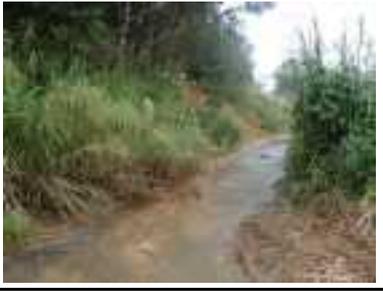
<p>⑪ 赤土等流出防止条例に係わる表示</p>	<p>⑪ 工事現場の状況</p>	<p>⑫ 土砂崩れ箇所の状況</p>

<p>⑫ 土砂崩れ箇所の状況</p>	<p>⑫ 前回の状況</p>	<p>⑬ マルチングによる赤土等の流出防止対策</p>

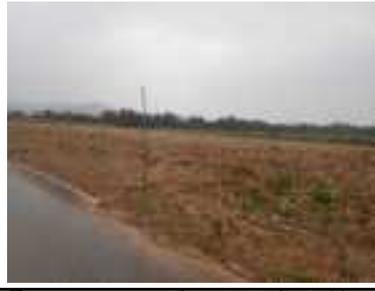
- ⑬ 流域内北側の農地において、マルチングによる赤土等の流出防止対策が確認された。
- ⑭ 流域内中央付近の農地において、勾配修正による赤土等の流出防止対策が確認された。
- ⑮ 流域内西側の裸地において、トタン板による赤土等の流出防止対策が確認された。しかし、側溝や道路への赤土等の流出や堆積も確認された。

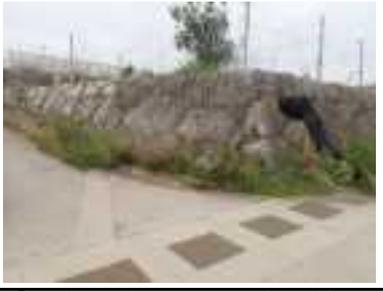
<p>⑭ 勾配修正による赤土等の流出防止対策</p>	<p>⑭ 前回の状況</p>	<p>⑮ トタン板による赤土等の流出防止対策</p>

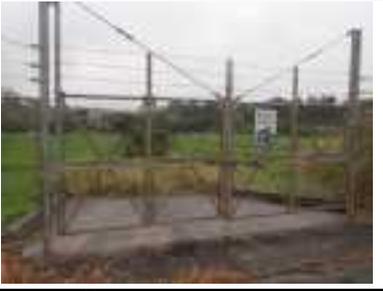
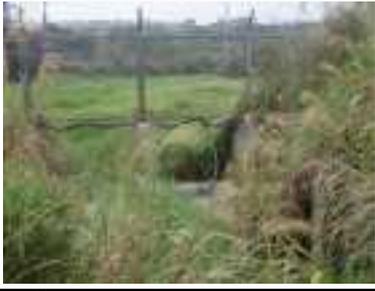
<p>⑰ 沈砂池の状況 (オーバーフロー有り、濁りなし)</p>	<p>⑰ オーバーフローの状況 (濁りなし)</p>	<p>⑱ キク畑の状況 (流出なし)</p>

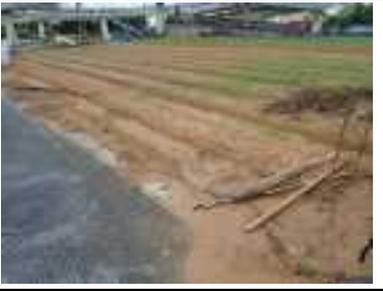
<p>⑱ 前回の状況</p>

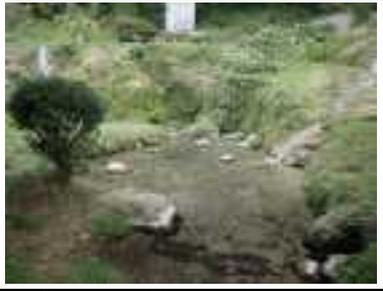
68 アージ島 第2回調査(平成31年1月10日実施)
調査日には降雨量が0 mmであったため 平常時 として調査実施
流出情報等
(1)河口、河川
①,② 南側河口域において、濁りは確認されず、閉塞した状態であった。
③ 東側河口域において、濁りは確認されなかった。
④ 北東側河口域において、濁りは確認されなかった。
⑤ 調査区域北東側の水路において、濁りは確認されなかった。
⑥ 調査区域北側の垣花樋水において、濁りは確認されなかった。
⑦ 地点⑥垣花樋水の上流の状況において、濁りは確認されなかった。
⑧ 調査区域西側の仲村渠湧水において、濁りは確認されなかった。
(2)農地
⑨ 調査区域中央付近のクレソン畑において、赤土等の流出は確認されなかった。
⑩ 調査区域北側のクレソン畑において、赤土等の流出は確認されなかった。
(3)その他(造成地や工事など)
⑪ 調査区域内南側において、造成地が確認された。規模は30×10m程度であり、工事看板等は確認されなかった。また、造成地の周辺には草本が茂っており、この箇所から赤土等が流出する可能性は低いと考えられる。
流出防止対策等
(1)農地
⑫ 調査区域中央付近の農地において、構造物による赤土等の流出防止対策が確認された。
⑬ 調査区域中央付近の農地において、マルチングと構造物による赤土等の流出防止対策が確認された。
(2)その他(造成地や工事など)
⑭ 調査区域中央付近において、集水柵が確認された。
⑮ 調査区域中央付近の雑草地において、構造物による赤土等の流出防止対策が確認された。
第1回確認地点との比較
流出情報等
(1)農地
⑨,⑩ 前回と比べ変化はなく、クレソン畑から赤土等の流出はなかった。
(2)その他(造成地や工事など)
⑪ 前回と比べ変化はなく、周辺に草本が覆っており、赤土等が流出する可能性は低いと考えられる。

⑥ 垣花樋水の状況 (濁りなし)	⑦ 地点⑥の上流の状況 (濁りなし)	⑦ 地点⑥の上流の状況 (濁りなし)

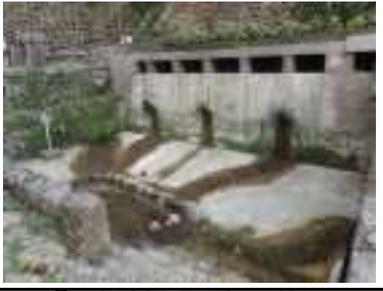
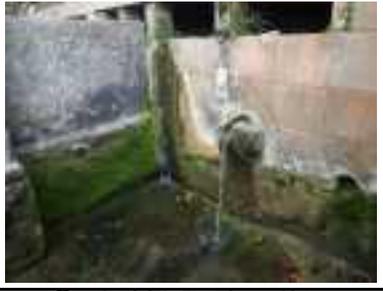
⑧ 仲村渠湧水の状況 (濁りなし)	⑧ 仲村渠湧水の状況 (濁りなし)	⑨ クレソン畑の状況 (濁りなし)

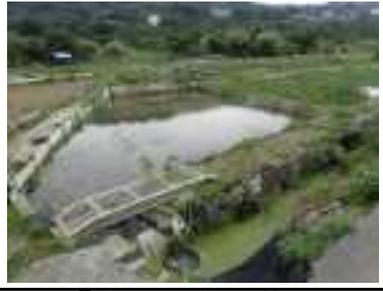
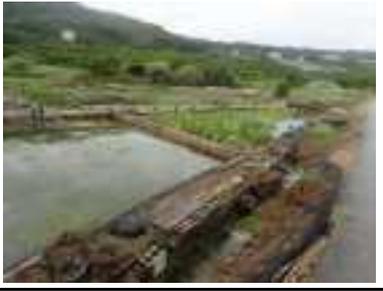
⑨ 前回の状況	⑩ クレソン畑の状況 (濁りなし)	⑩ 前回の状況

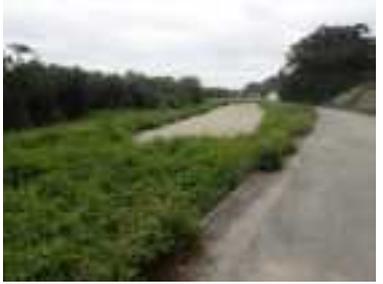
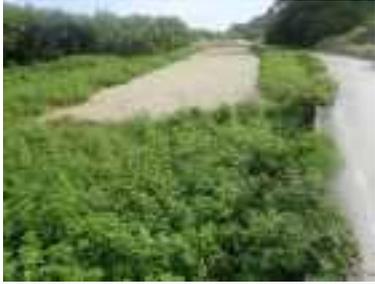
<p>⑪ 造成地の状況</p>	<p>⑪ 前回の状況</p>	<p>⑫ 構造物による赤土等の流出防止対策</p>

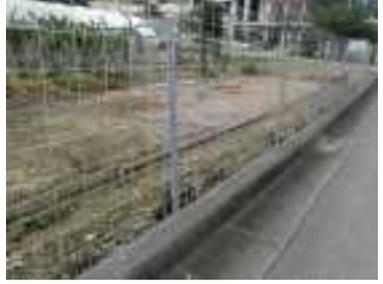
<p>⑬ マルチングと構造物による赤土等の流出防止対策</p>	<p>⑭ 集水柵の状況</p>	<p>⑮ 構造物による赤土等の流出防止対策</p>
