## 第7回 新石垣空港建設工法モニタリング委員会 議事次第

日時：平成24年8月13日（月）

## 第7回 新石垣空港建設工法モニタリング委員会

H23年度モニタリング調査報告について

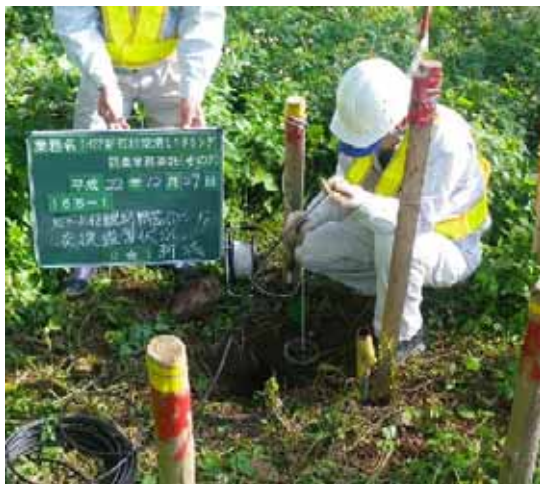
写真-1

16B-1 地点は、平成 19 年以降、大きな水位変動もなく、最低水位付近を上下していた。しかし、孔内洗浄を実施した平成 23 年 11 月 4 日以降は、3~4m ほど水位が高い状態にあり、平成 18 年以前の水位に戻っている。

これは、観測孔内の地下水をくみ上げた場合、或いは注水した場合でも、すぐ元の水位に戻ることや、地下水位が観測当初と同じように、降雨に敏感に反応し変動していることから、観測孔に設置された保護管の有孔部が目詰まりを起こしていた状態が、今回の洗浄により解消され、観測孔内に地下水が流入しやすい状態になったことによるものと考えられる。

なお、16B-1 観測孔はゴルフ場が営業中に設置していた為、保護管の口元は写真-1 に示すように地表面付近にあった。これが結果として、保護管内に土砂が流入した要因の一つと考えられる。
